# Tilstandsrapport

Fritidsbolig

Saltnestoppen 2, 1642 SALTNES

Befaringsdato: 22.04.2025

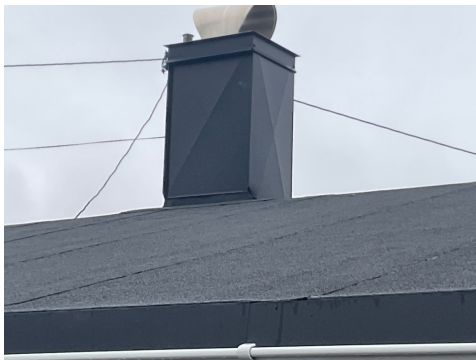
### ! TG 2 Takteking

Taket er tekkt med papp fra ca. 2022.

- Mer enn halvparten av forventet brukstid er passert på undertak.

Ikke nødvendig med tiltak per nå. Avvik og tiltak er kun satt ut i fra at forskriften tilsier dette opp mot forventet levetid.

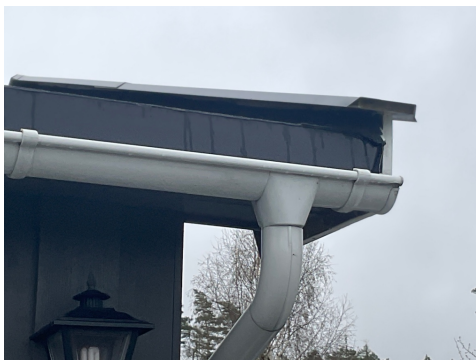
### ! TG 1 Nedløp og beslag

Takrenner og nedløp av plastbelagt stål.  
Nytt heldekkende beslag over pipe.

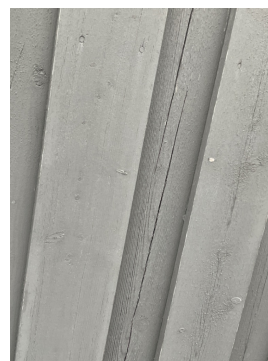
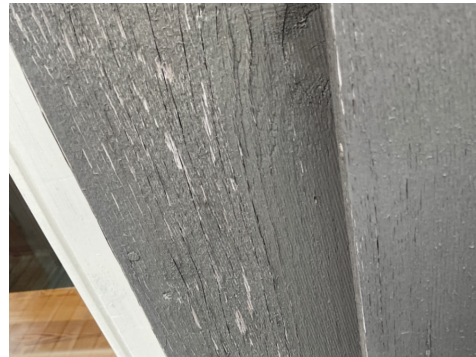
### ! TG 2 Veggkonstruksjon

Kledningen samt isolasjon ble skiftet ut i 2014 av fagfolk.  
Alt av treverk utvendig (kledning, terrasser, rekkverk etc.) ble sist behandlet i 2015 av malerfirma, med produkt med varighet i 10-12 år.

- Det er værslitt/oppsprukket trevirke/trepaneler.

Kledningen bør males på nytt innen rimelig tid.

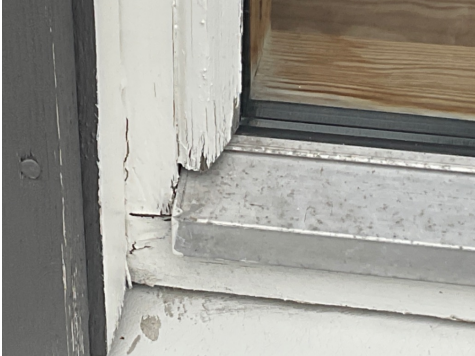
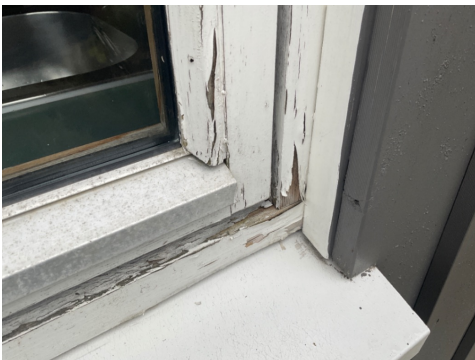
### ! TG 2 Vinduer

Vinduer med rammer og karmen i tre med isolerglass 1990-tallet, 2004, 2013 og med ukjent alder.

- Karmene i vinduer er slitte og det er sprekker i trevirket.

- Det må påregnes noe vedlikehold og at enkelte vinduer må skiftes ut.

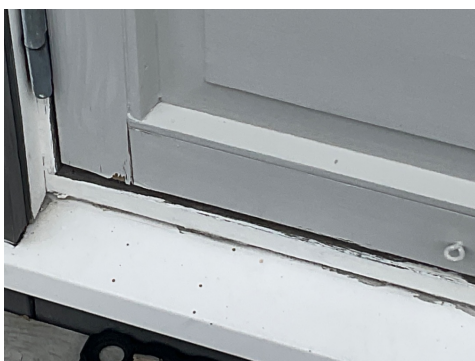
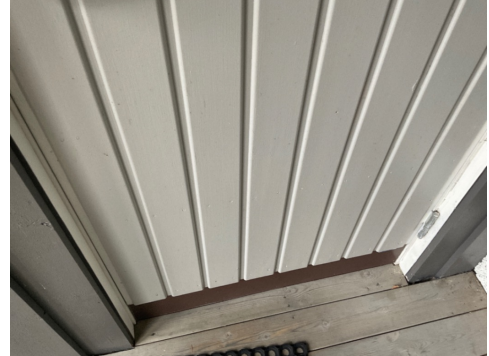
## ! TG 2 Dører

- Karmene i dører er værslitte utvendig og det er sprekker i treverket.
- Gjelder verandadør.

- Det må foretas lokal utbedring.

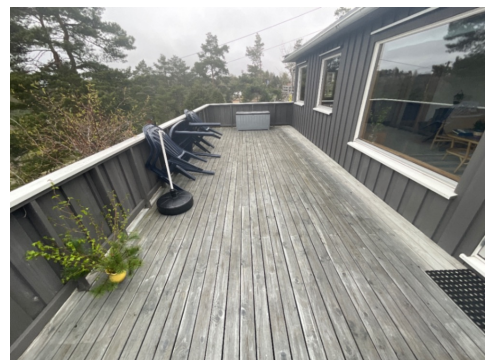
## ! TG 2 Balkonger, terrasser og rom under balkonger

- Rekkverket er for lavt i forhold til dagens krav til rekkverkshøyder. Rekkverk er målt til ca. 90 cm. I henhold til dagens krav skal rekkverk være minimum 1 meter.

- Det er ikke krav om utbedring av rekkverkshøyde opp til dagens forskriftskrav.

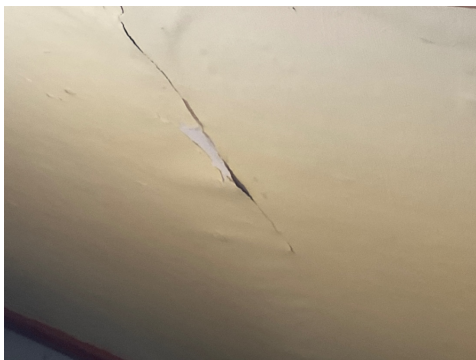
## ! TG 2 Overflater

- Det er påvist andre avvik:
- Stedvis noe avvik utover normal slitasjegrad.

- Det må foretas tiltak for å lukke avviket.
- Lokal utbedring.

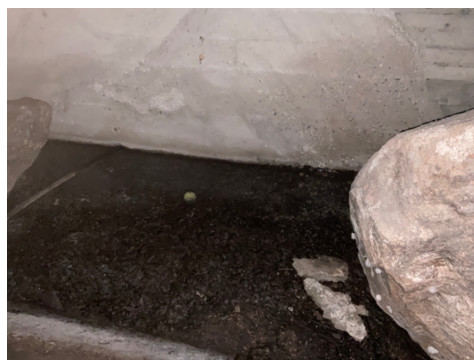
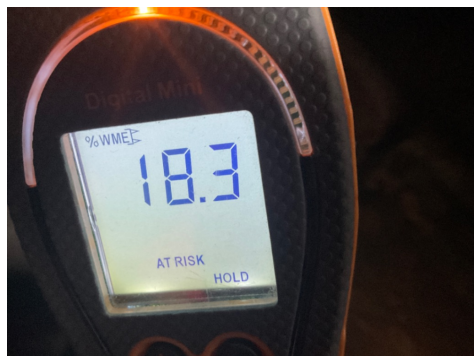
## ! TG 2 Kryp Kjeller

- Det er manglende fuktsperre på bakken.

Det er noe synlig fuktinnslag i krypkjeller som vurderes som relativt normalt når det er synlig fjell.

- Fuktsperre på bakken bør etableres.

Det bør monteres fuktsperre for å redusere fukt/damp mot etasjeskillere.

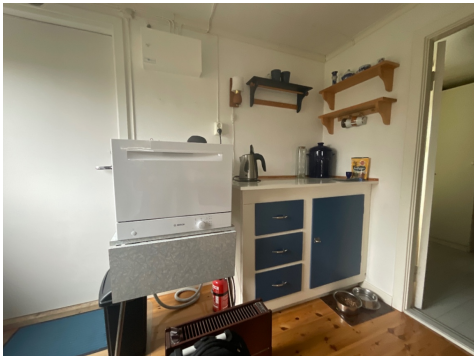
- Det er påvist andre avvik:

Bør oppgraderes opp mot alder.

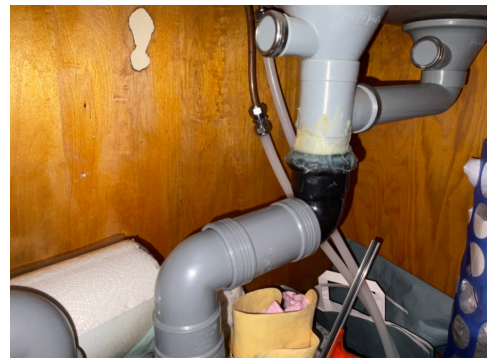
## ! TG 2 Avløpsrør

Avløpsrør av plast.

- Det er ikke behov for utbedringstiltak siden anlegget fungerer i dag, men ut ifra alder kan skader plutselig oppstå på eldre anlegg.

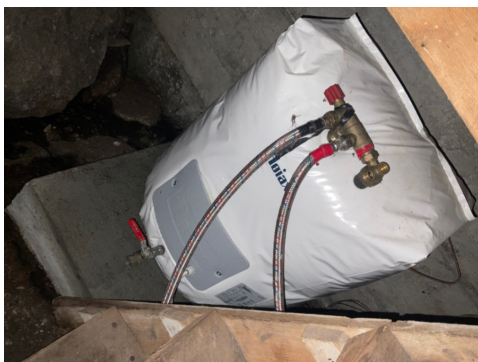
I 2014 kom et lovpålagt krav om at varmtvannsberedere på 1500 watt eller mer skal være tilkoblet egen koblingsboks. Det er ikke et krav til utbedring, men det anbefales at dette etableres.

- Det bør etableres tilfredsstillende el-tilkobling etter gjeldende forskrift.

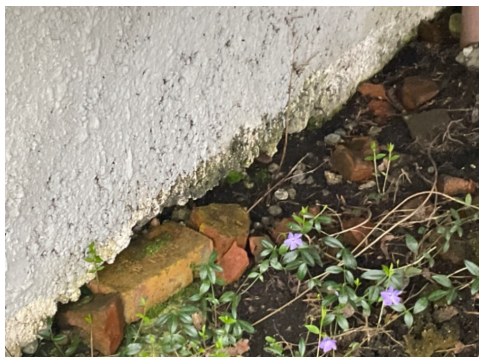
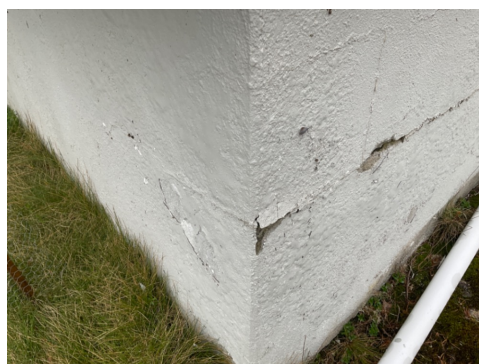
- Grunnmuren har sprekke-dannelser.

Noe utsigelser under grunnmur under veranda.  
Forøvrig noe sprekker og løs puss.

- Lokal utbedring må utføres.
