# Tilstandsrapport

Enebolig

Harestien 24, 1615 FREDRIKSTAD

Befaringsdato: 10.02.2026

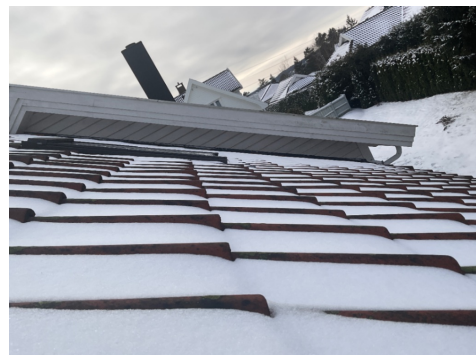
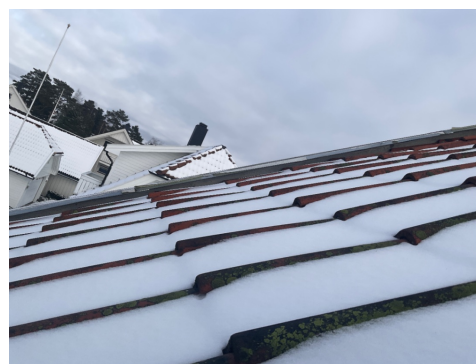
### TG 2 Nedløp og beslag

Takrenner og nedløp av plastbelagt stål.  
Heldekkende beslag over pipe.

- Det mangler snøfangere på hele eller deler av taket, men det var ikke krav om dette på byggemeldingstidspunktet.
- Mer enn halvparten av forventet brukstid er passert på renner/nedløp/beslag.
- Det er påvist andre avvik:

Snøfangere er montert stedvis, men ikke alle steder.  
Renner/nedløp har stedvis korrosjon.

Manglende snøfangere kan føre til snøras fra taket, noe som utgjør en risiko for personskade og skade på eiendom. Montering anbefales for økt sikkerhet, spesielt over innganger og beferdede områder, selv om det ikke var krav ved oppføringstidspunktet.

Utskifting av beslag, renner og nedløp må påregnes på sikt for å unngå lekkasjer og følgeskader på bygningen, da risikoen for skader øker med alderen på komponentene.

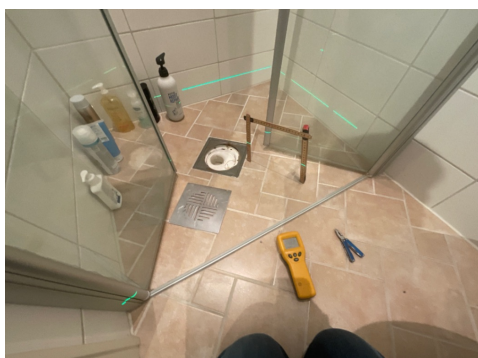
## ! TG 2 Sluk, membran og tettesjikt

Fuktmåler viser normale verdier.

- Sluket må sjekkes og rengjøres jevnlig.
- Overvåk tilstanden jevnlig. For å få tilstandsgrad 0 eller 1 må slukløsningen skiftes ut og sannsynligvis må også membransjiktet skiftes/utbedres. Det er imidlertid vanskelig å si noe om tidspunktet for når dette er nødvendig.
- Eldre sluk av plast er ofte utsatt for lekkasjer og særlig i overganger. Eventuelle lekkasjer kan medføre fuktskader på tilleggende konstruksjoner.
- Det er viktig å merke seg at levetiden til en membran varierer basert på kvalitet, installasjon og bruk. Eldre membraner kan bli sprø og sprekke opp, noe som fører til at de mister sin vanntettende funksjon. Dette kan resultere i vannlekkasjer gjennom vegger og gulv og fuktskader.
- Tiltak er ikke nødvendig angående manglende dokumentasjon, dog får konstruksjonen avvik da det mangler. Det kan oppstå mangler og skjulte feil. Tilstanden må jevnlig overvåkes.

Det anbefales på et generelt grunnlag å montere dusjkabinett på våtrom som er over 10 år for å minske vannbelastningen på rommet.

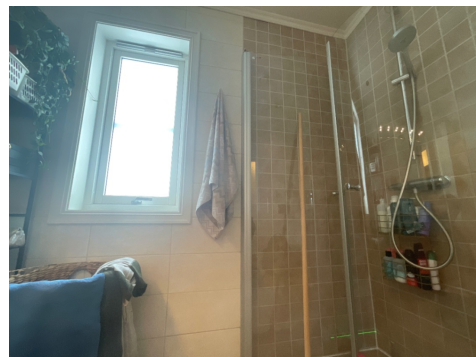
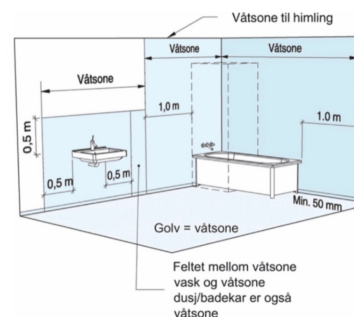
TG 2 Overflater Gulv

Flislagt gulv med elektriske varmekabler. Fallforhold til sluk er målt til ca. 20 mm fra topp membran til topp av slukrist.

- Det er påvist at høydeforskjell fra topp slukrist til gulv/synlig topp membran ved dørterskel er mindre enn 25 mm.

- Til tross for avviket i fall/høydeforskjell til sluk, vil gulvet fortsatt kunne lede vann mot sluket, men med redusert effektivitet. Dette kan potensielt øke risikoen for vannansamling i enkelte områder av badet.

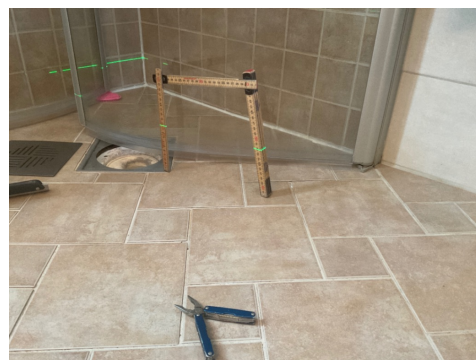
**! TG 2 Sluk, membran og tettesjikt**

Plastsluk.

Fuktmåler viser normale verdier.

- Det er viktig å merke seg at levetiden til en membran varierer basert på kvalitet, installasjon og bruk. Eldre membraner kan bli sprø og sprekke opp, noe som fører til at de mister sin vanntettende funksjon. Dette kan resultere i vannlekkasjer gjennom vegger og gulv og fuktskader.
- Sluket må sjekkes og rengjøres jevnlig.
- Overvåk tilstanden jevnlig. For å få tilstandsgrad 0 eller 1 må slukløsningen skiftes ut og sannsynligvis må også membransjiktet skiftes/utbedres. Det er imidlertid vanskelig å si noe om tidspunktet for når dette er nødvendig.
- Eldre sluk av plast er ofte utsatt for lekkasjer og særlig i overganger. Eventuelle lekkasjer kan medføre fuktskader på tiliggende konstruksjoner.
- Tiltak er ikke nødvendig angående manglende dokumentasjon, dog får konstruksjonen avvik da det mangler. Det kan oppstå mangler og skjulte feil. Tilstanden må jevnlig overvåkes.

Det anbefales på et generelt grunnlag å montere dusjkabinett på våtrom som er over 10 år for å minske vannbelastningen på rommet.

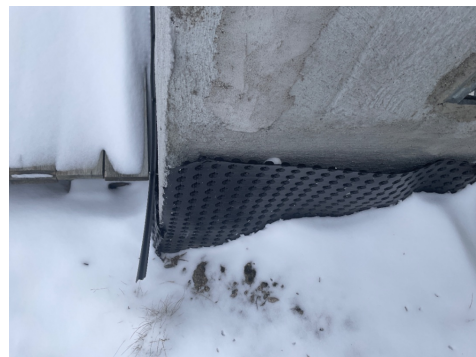
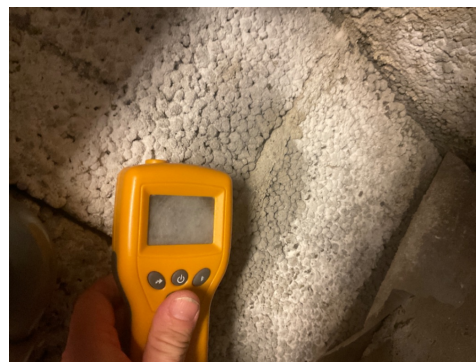
### TG 2 Grunnmur og fundamenter

Grunnmur av Leca.

- Det er registrert horisontalriss som er symptom på jordtrykk.
- Grunnmuren har sprekkdannelser.
- Det er registrert løs puss på muroverflater.

- Det må foretas lokal utbedring.

Sprekkene bør overvåkes, og tetting bør vurderes for å hindre vanninntrengning og frostskafer.

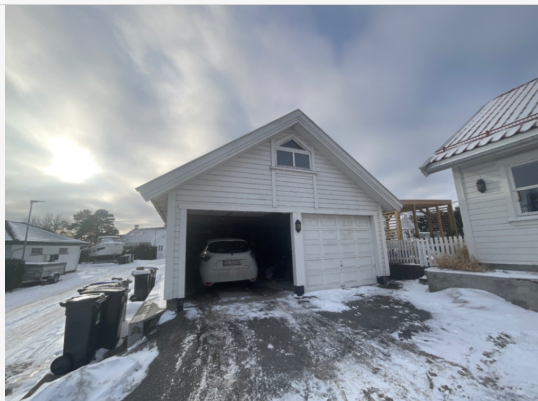
## Garasje

Det noteres at det er råteskader og etterslep/avvik forøvrig på garasje
