# Tilstandsrapport

Enebolig

Rustå 8, 4200 SAUDA

Rapportdato: 28.01.2026

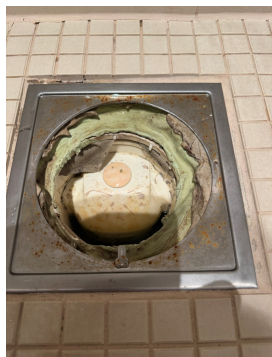
## ETASJE 1 > BAD

#### Vurdering av avvik:

- Det er påvist at høydeforskjell fra topp slukrist til gulv/synlig topp membran ved dørterskel er mindre enn 25 mm.
- Det er påvist at noen fliser har bom (hulrom under).
- Det er påvist avvik i fallforhold til sluk i forhold til krav i forskrift på byggetidspunktet.

- Et bad med manglende/reduert fall til sluk blir mindre funksjonelt og sikkert for brukeren. Dette kan medføre stående vann på gulvet, vann som ikke ledes effektivt til sluket, økt risiko for at vann renner ut av rommet og redusert sklisikkerhet på gulvet.
- Selv om bom eller hullid ikke alltid er et umiddelbart problem, bør det overvåkes nøye før eventuell utvikling i sprekker i flisfuger e.l. oppstår. Dette må en foreta tiltak for, for å begrense utviklingen.

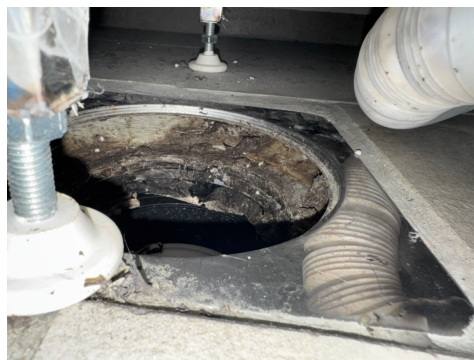
## ETASJE 2 > BAD

Avdekket at det var sprekk i en flis mot hjørne/vegg bak dusjkabinett.  
Litt bom ble avdekket. Litt kanter, høydeforskjell i flisene.

### Vurdering av avvik:

- Det er påvist at noen fliser har bom (hulrom under).
- Det er påvist sprekker i fliser.

- Selv om bom eller hull lyd ikke alltid er et umiddelbart problem, bør det overvåkes nøye før eventuell utvikling i sprekker i flisfuger e.l. oppstår. Dette må en foreta tiltak for, for å begrense utviklingen.
- Slike riss/sprekker kan indikere bakenforliggende fuktskader, og konstruksjonen bør observeres jevnlig for å vurdere utvikling.
- Skadet flis er i et område hvor den kun utgjør et estetisk avvik.

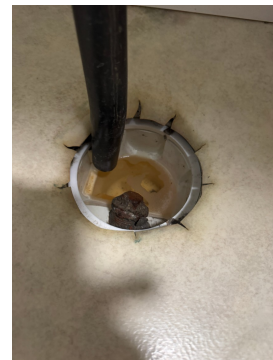
## KJELLER > VASKEROM

#### Vurdering av avvik:

- Rommet har kun naturlig ventilasjon.
- Våtrommet mangler tilluftsventilering, f.eks. spalte/ventil ved dør.
- Det er påvist andre avvik:

- Elektrisk avtrekksvifte bør monteres for å lukke avviket.
- Det bør etableres tilfredsstillende tilluft til våtrom f.eks. luftespalte ved dør e.l.
- Over tid kan manglende tilluftsventilering resultere i mugg- og soppdannelse, spesielt på steder som ikke får god nok luftgjennomstrømning.
