# Tilstandsrapport

Enebolig

Haldenveien 711, 1940 BJØRKELANGEN

Befaringsdato: 14.05.2025

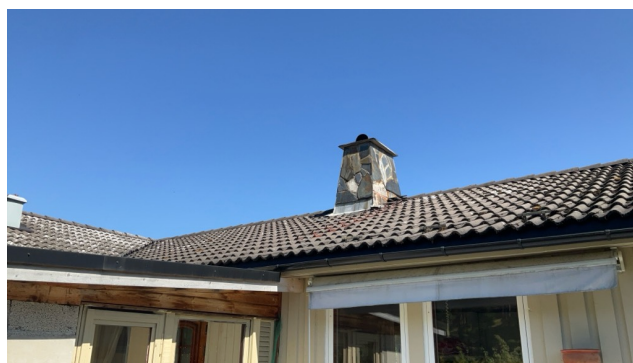
I følge observasjoner på loftet så er det lekkasjer ved beslag ved pipe og beslag ved gradrenner mellom opprinnelig og tilbygd del.

- Det mangler snøfangere på hele eller deler av taket, men det var ikke krav om dette på byggemeldingstidspunktet.
- Det mangler tilfredsstillende adkomst til pipe for feier.
- Det er avvik:

Takstigen er mangelfull iht. feier og må utbedres.

Det må gjøres lokal utbedring av takrenner og nedløp.

- Tiltak:
- Stigetrinn for feier må monteres.

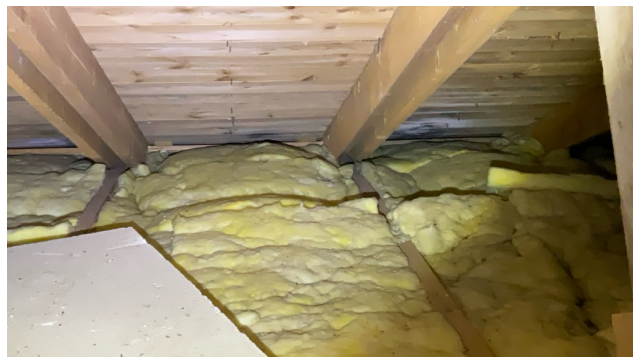
- Det er påvist fuktskjolder/skader i takkonstruksjonen.
- Det er liten lufting i nedre kant av konstruksjonen.
- Konstruksjonene har skjevheter.

Det mangler vindsperre på gavler og dette kan medføre at fuktighet fra slagregn mm. finner vei inn på loftet.

Det er skade i undertaket rundt pipen pga. lekkasje.

Det er skade/misfarging i undertaket mellom opprinnelig og tilbygd del pga. lekkasje.

Det er råteskader på vindskier.

Tiltaket må sees i sammenheng med utbedring av beslag og taktekkingen.

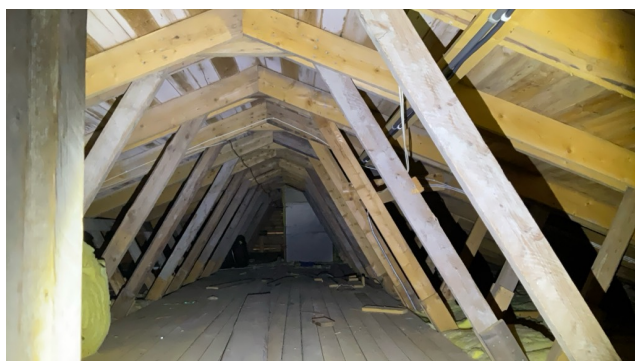
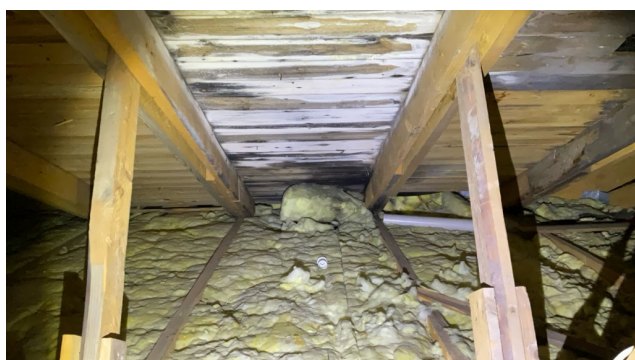
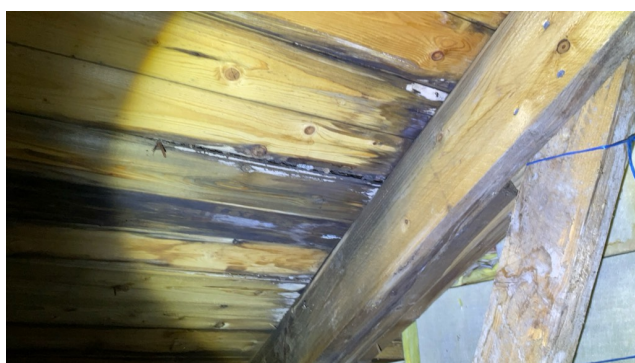
## ! TG 2 Hagestue

Det er fuktmerker/svertesopp på bygningsdeler og taksperrer på grunn av lekkasje fra taktekingen.

Det må gjøres vesentlig utbedring av bygningen.

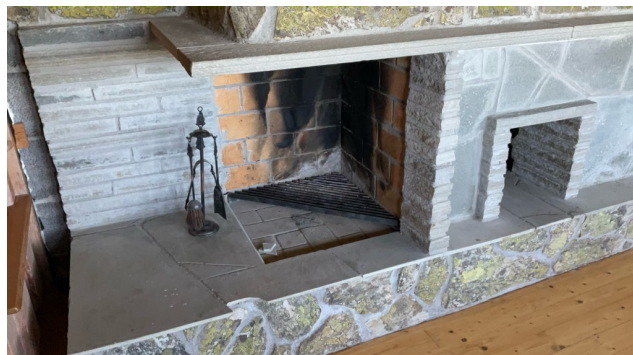
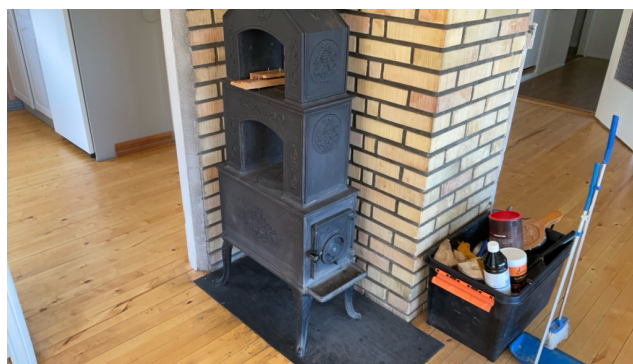
Tilstand på ildsteder er ikke kjent. Det er ikke fremlagt noe dokumentasjon på tilsyn av fyringsanlegget fra feier.  
Det er sprekk i pipevengen i 1. etasje.

Det bør avholdes tilsyn fra feier på fyringsanlegget og det kan ikke utelukkes behov for tiltak.

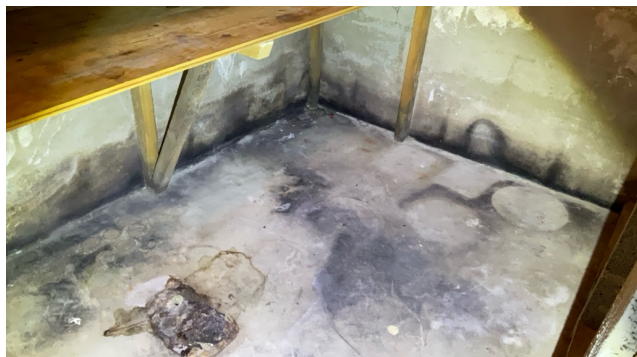
- Det er påvist indikasjoner på noe fuktgjennomtrenging i kjellergulv.
- Det er påvist indikasjoner på noe fuktgjennomtrenging inn i kjellermur.

Med overflatesøk med fuktindikator Protimeter MMS ble det påvist forhøyede fuktverdier nederst på grunnmur og i betonggulvet i U. etasje.

Grunnmur og betonggulv mot grunn på bygninger fra denne byggetiden er normalt ikke fuktsikret og kapilærsug av fukt kan forekomme. Grunnmur fra denne byggetiden er normalt ikke isolert og det kan dermed dannes kondenspunkt i muren som igjen kan føre til fuktighet og fuktskader.

- Det påviste fuktnivå gir grunn til å overvåke konstruksjonen jevnlig for å se utvikling over tid, og eventuelt foreta tiltak for å unngå fuktskader.

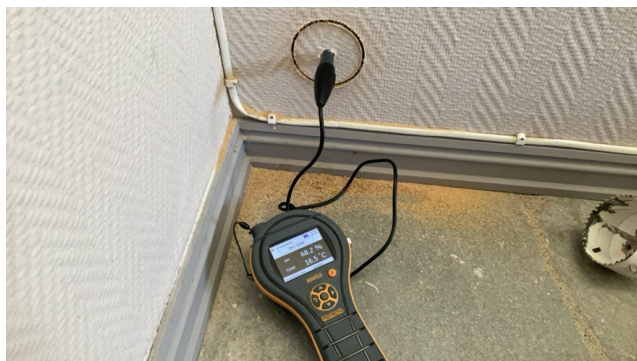
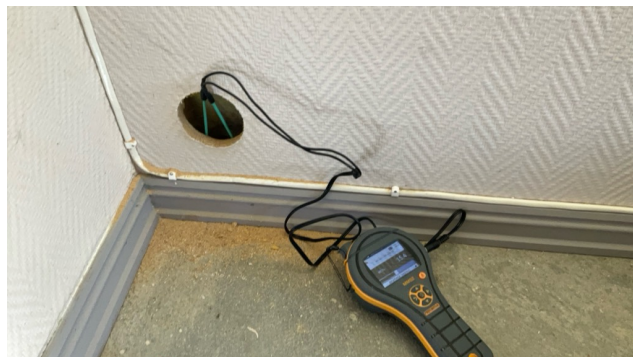
- Det er gjennom hulltaking påvist høyt fuktnivå inne i trekonstruksjonen i hulltakingen, men ikke påvist fuktskader i dette området. Høy luftfuktighet kan over tid føre til muggvekst eller sverting av materialer. Samtidig kan materialer og konstruksjoner bli ødelagt.

Det ble målt 26% (vektprosent) i treverket i vegg. Dette er høye fuktverdier og er således en skadeutsatt konstruksjon.

Veggplatene og trepanelen bør fjernes for å avdekke omfanget av eventuelle skader.

Rom under terreng bør ha synlig mur med «pustende» konstruksjon. Kostnadsestimat er vurdert for å fjerne platene og trepanel på mur og for enkel oppussing av vegger med murpuss.

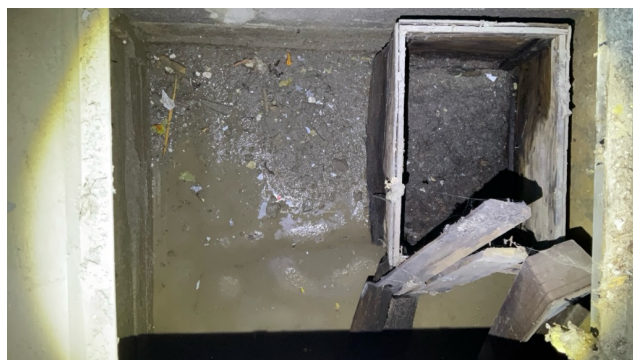
Trekasse stående i kjellerrom er skadet.

Det må gjøres tiltak med drenering/fuktsikring for å hindre vann i krypkjeller/kjellerrommet.

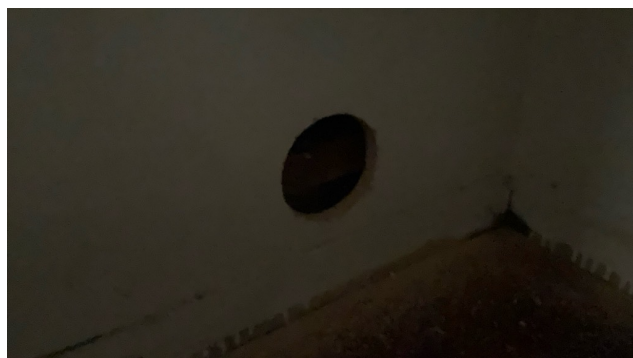
### 1. ETASJE > BAD

Det ble ved målinger og visuell inspeksjon ikke påvist tegn på fuktskader.

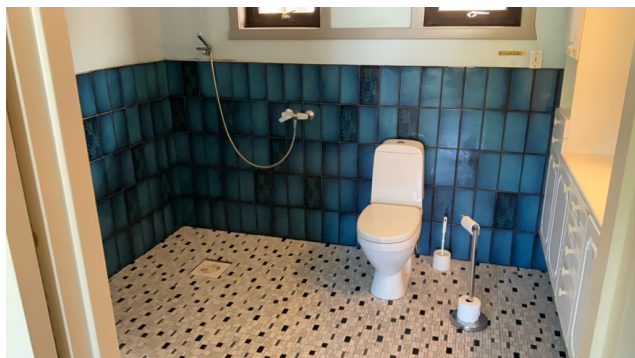
### 1. ETASJE > BAD/WC

Baderomsinnredningen har skader.

- Manglende oppgradering av våtrommet medfører høy risiko for at konstruksjonene ikke vil tåle vanlig bruk av vann eller lekkasjer. Dette kan føre til fuktskader på tilstøtende konstruksjoner.
- Våtrommet må totalrenoveres. Alle forhold med tettesjikt, våtsone, sluk m.m. må dokumenteres.

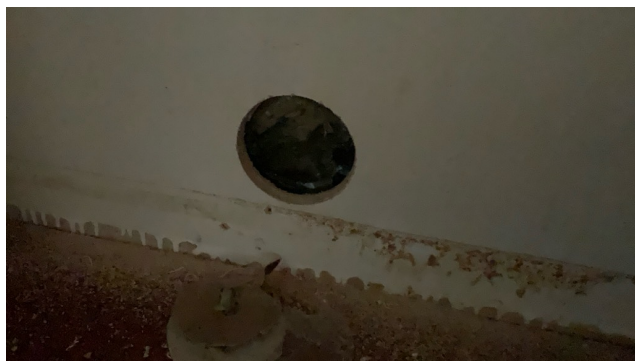
1. ETASJE > BAD/WC

Hulltaking er foretatt uten å påvise unormale forhold.  
Hulltaking ble foretatt i vegg fra gang (skap) mot badet.  
Det ble målt med stikkelektroder i treverket og det ble gjort visuell inspeksjon.  
Det ble ved målinger og visuell inspeksjon ikke påvist tegn på fuktskader.

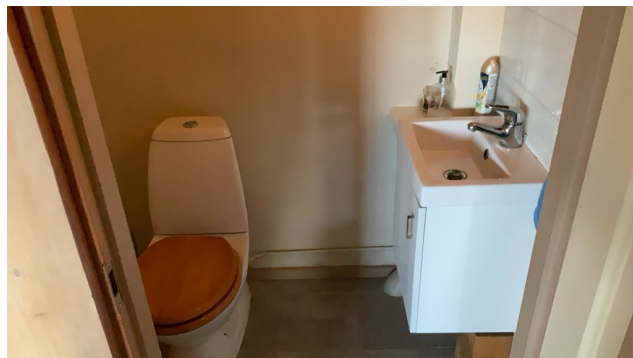
Det er lekkasje på avløpet/avløpsrøret i servantskapet.

Avløpsrøret og vannlåsen i servantskapet må skiftes ut eller utbedres pga. lekkasje.
