Haldenveien 711, 1940 BJØRKELANGEN

**Stor enebolig med dobbelgarasje, mye lagringsplass og noe oppussingsbehov. Flott utsikt og gode solforhold. Landlig!**

| Tilstandsrapport ..... | 42 |

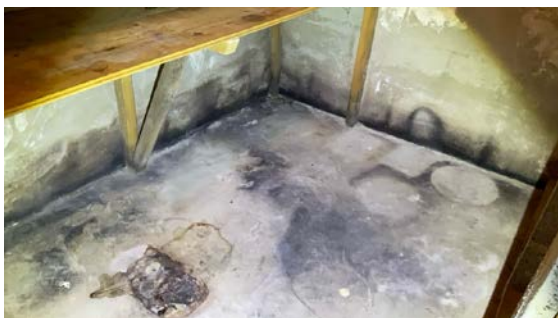
## ! TG 3 Rom Under Terreng - 2

Innvendig > Rom Under Terreng - 2: Punktet må sees i sammenheng med 'Drenering'. Bod/innredet rom i U. etasje har betonggulv med fliser og veggene har plater og trepanel. Hulltaking er foretatt og det er påvist avvik i konstruksjonen.

Vurdering av avvik: Det er gjennom hulltaking påvist høyt fuktnivå inne i trekonstruksjonen i hulltakingen, men ikke påvist fuktskader i dette området. Høy luftfuktighet kan over tid føre til muggvekst eller sverting av materialer. Samtidig kan materialer og konstruksjoner bli ødelagt. Det ble målt 26% (vektprosent) i treverket i vegg. Dette er høye fuktverdier og er således en skadeutsatt konstruksjon. På generelt grunnlag bemerkes det at innredning av rom under terreng er risikokonstruksjon med tanke på fuktskader. Iht. forskrift til avhendingsloven ble det foretatt hulltaking ett sted i U. etasje og det kan ikke utelukkes fuktskader andre steder.

Kostnadsestimat er vurdert for å fjerne platene og trepanel på mur og for enkel oppussing av vegg med murpuss.

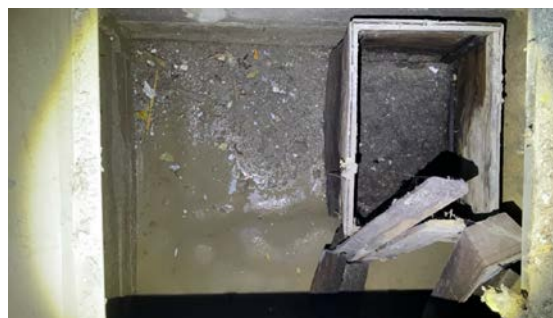
## ! TG 3 Kryp Kjeller

Vurdering av avvik: Det er påvist synlig vann i krypkjeller eller synlige tegn på innsig av vann i krypkjeller. Det er synlig vann på gulvet. Treasse stående i kjellerrom er skadet.

Det må gjøres tiltak med drenering/fuktsikring for å hindre vann i krypkjeller/kjellerrommet.

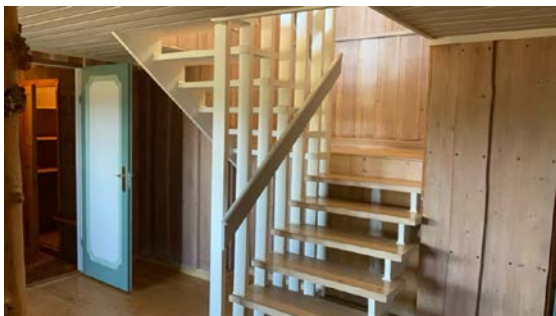
## ! TG 3 Innvendige trapper

Vurdering av avvik: Åpninger i rekkverk er større enn dagens forskriftskrav til rekkverk i trapper. Åpninger mellom trinn i innvendig trapp er større enn dagens forskriftskrav. Det er ikke montert rekkverk. Det mangler håndløper på vegg i trappeløpet. Det mangler rekkverk i deler av trappen.

- Rekkverk må monteres for å lukke avviket.

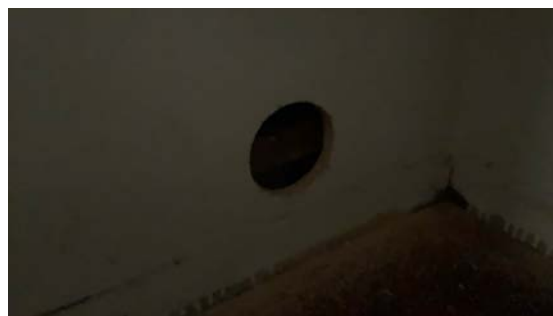
### 1. ETASJE > BAD/WC

Vurdering av avvik: Våtrommet må oppgraderes for å tåle normal bruk etter dagens krav. Baderommet har standard fra byggeåret 1972 og har nådd forventet bruksstid som våtrom. Det er ingen membranløsning i gulv eller vegger. Det er skader på gulv og overflater.

- Manglende oppgradering av våtrommet medfører høy risiko for at konstruksjonene ikke vil tåle vanlig bruk av vann eller lekkasjer. Dette kan føre til fuktskader på tilstøtende konstruksjoner.
- Våtrommet må totalrenoveres. Alle forhold med tettesjikt, våtsone, sluk m.m. må dokumenteres.

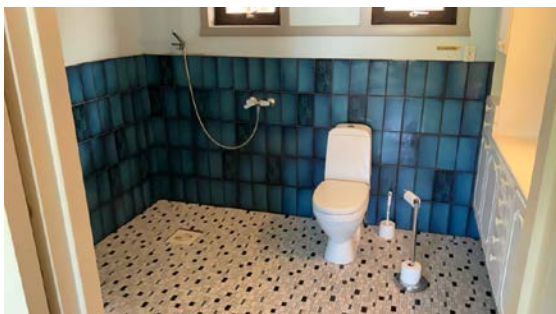
1. ETASJE > BAD/WC

Hulltaking er foretatt uten å påvise unormale forhold. Hulltaking ble foretatt i vegg fra gang (skap) mot badet. Det ble målt med stikkelektroder i treverket og det ble gjort visuell inspeksjon. Det ble ved målinger og visuell inspeksjon ikke påvist tegn på fuktskader.

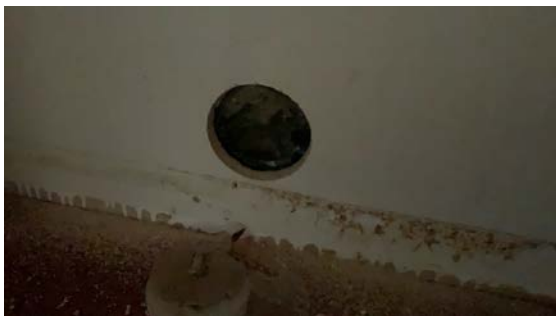
U. ETASJE > VASKEROM

Vurdering av avvik: Våtrommet må oppgraderes for å tåle normal bruk etter dagens krav. Vaskerommet har enkel standard fra byggeåret 1972 og har nådd forventet bruksstid som våtrom. Det er ingen membranløsning i gulv eller vegger.

- Våtrommet må totalrenoveres. Alle forhold med tettesjikt, våtsone, sluk m.m. må dokumenteres.
- Manglende oppgradering av våtrommet medfører høy risiko for at konstruksjonene ikke vil tåle vanlig bruk av vann eller lekkasjer. Dette kan føre til fuktskader på tilstøtende konstruksjoner.

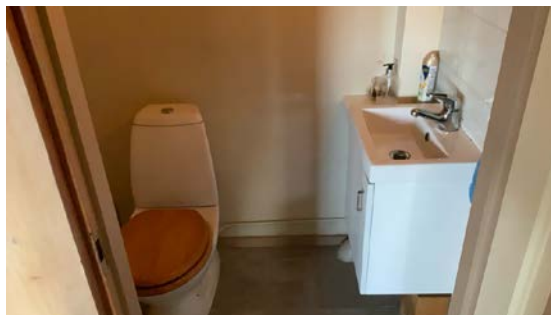
## TEKNISKE INSTALLASJONER

Vurdering av avvik: Mer enn halvparten av forventet brukstid er passert på innvendige vannledninger.
