Haldenveien 711, 1940 BJØRKELANGEN

**Stor enebolig med dobbelgarasje,  
mye lagringsplass og noe  
oppussingsbehov. Flott utsikt og  
gode solforhold. Landlig!**

# Tilstandsrapport

## ENEBOLIG

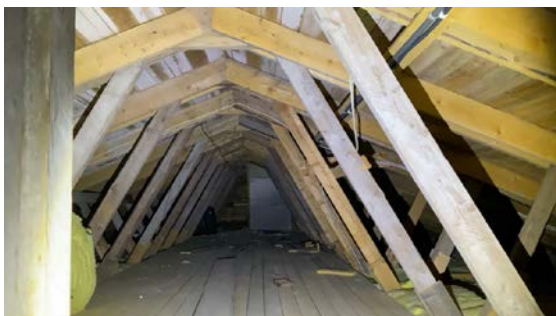
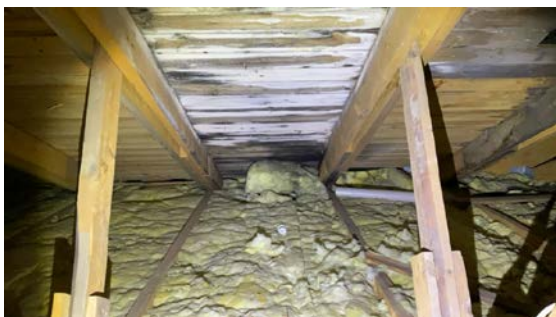
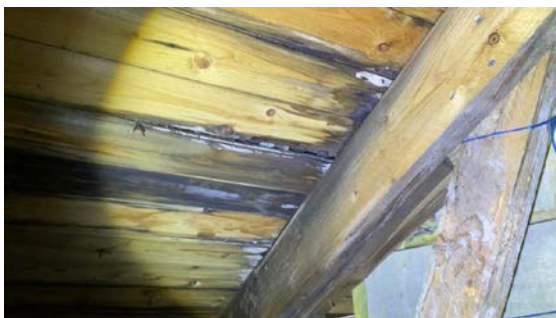
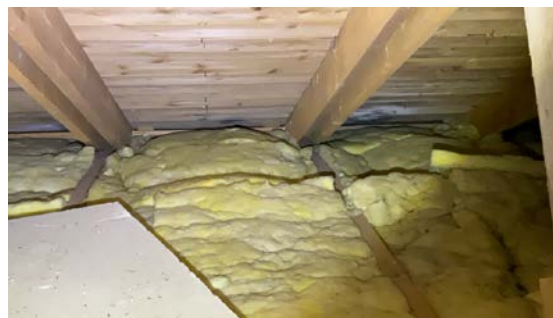
Taktekkingen er av betongtakstein og er fra respektive byggeår (1972 og 1982). Taket er besiktiget fra bakkenivå. Siden taket (takkonstruksjon, taktekking og skorstein) kun er observert fra bakkenivå, er vurderingen begrenset av dette. Det er ikke sikkerhetsmessig forsvarlig å bevege seg ut på taket eller observere fra stige. Selv om det ikke er avdekket skader under befaringen, betyr ikke dette at det ikke foreligger skader som en besiktigelse på taket kan avdekke. Vær oppmerksom på denne risikoen. En undersøkelse av taket kan utføres av en fagperson under tilstrekkelige sikkerhetsforhold.

Vurdering av avvik: Mer enn halvparten av forventet brukstid er passert på taktekkingen. Mer enn halvparten av forventet brukstid er passert på undertak.

Utvendige beslag har utettheter. I følge observasjoner på loftet så er det lekkasjer ved beslag ved pipe og beslag ved gradrenner mellom opprinnelig og tilbygd del.

Vurdering av avvik: Det er påvist fuktskjolder/skader i takkonstruksjonen. Det er liten lufting i nedre kant av konstruksjonen. Konstruksjonene har skjevheter. Det er liten lufting i nedre kant og her er undertaket misfarget trolig pga. liten lufting og kondensdannelse. Det mangler vindsperre på gavler og dette kan medføre at fuktighet fra

slagregn mm. finner vei inn på loftet. Det er skade i undertaket rundt pipen pga. lekkasje. Det er skade/misfarging i undertaket mellom opprinnelig og tilbygd del pga. lekkasje. Det er synlig skjevhet i takkonstruksjon ved takoverbygd veranda og dette skyldes trolig svikt i fundamenteringen til taket/verandaen. Det er råteskader på vindskier.

Tiltaket må sees i sammenheng med utbedring av beslag og taktekkningen.

**Kostnadsestimat: 50 000 - 100 000**

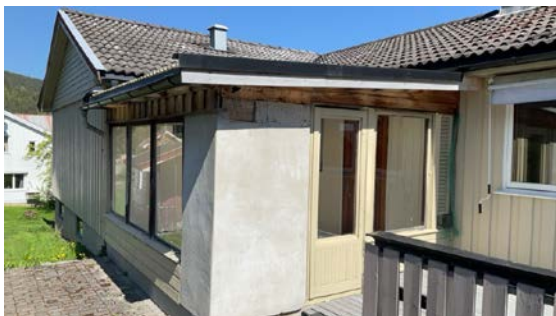
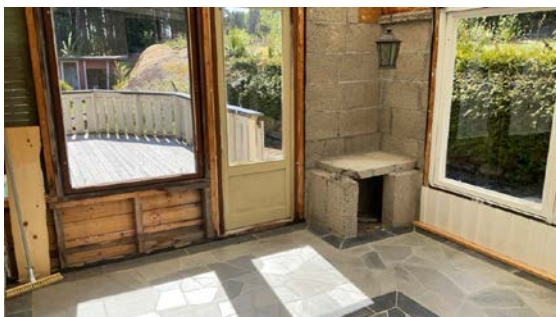
Vurdering av avvik: Det er påvist at enkelte vinduer er vanskelig å åpne/lukke. Det er påvist avvik rundt innsettsdetaljer. Det er påvist noen glassruter som er punktert eller sprukne. Karmene i vinduer er slitte og det er sprekker i trevirket. Det mangler beslag på vannbrett. Det er stedvis gliper/utett mellom vinduene og veggen - dette kan medføre fuktskader i veggen.

- Tiltak:

Det må gjøres vesentlig utbedring av bygningen.

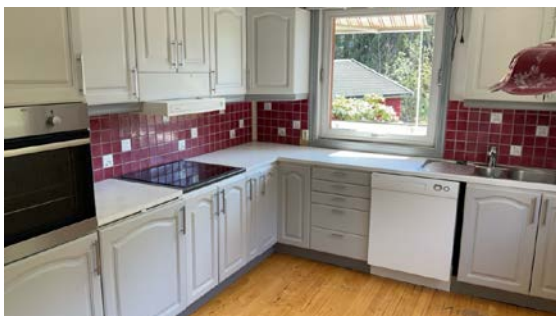
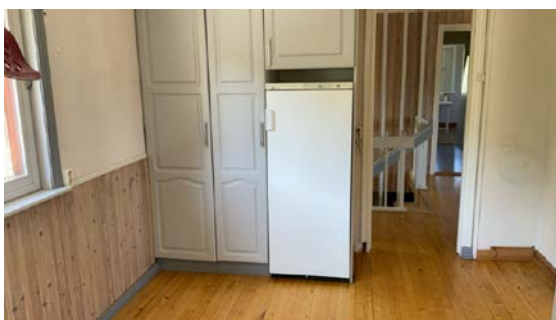
## 1. ETASJE > KJØKKEN

Kjøkken > 1. etasje > Kjøkken > Avtrekk: Det er kjøkkenventilator med avtrekk. Vurdering av avvik: Kjøkkenventilatoren virker ikke. Bryterpanelet til ventilatoren er defekt (løst).
