# Tilstandsrapport

Enebolig

Løkenvegen 29, 2034 HOLTER

Befaringsdato: 12.09.2024

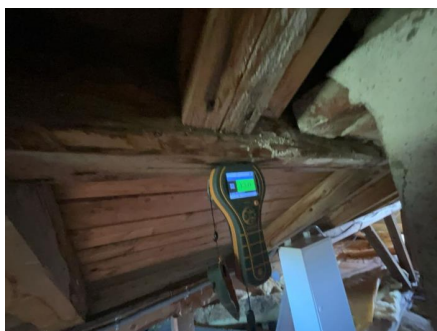
Mønet skråtak i trekonstruksjoner med taktro i bord/treverk. Kaldt loft. Ved enkle fuktmålinger registrerte jeg ikke verdier for skadelig fukt.

Deler konstruksjonen mangler isolasjon mot ertsje under. Det er registrert fuktmerker rundt gjennomføringer, dette kan ha oppstått ved spesielle værforhold. Ved fuktmålinger var dette tørt på befaringsdagen. Konstruksjonene er dårligere enn dagens krav, men ikke dårligere enn hva som var normalt på oppføringstidspunktet.

Skjevheter er normalt byggeåret tatt i betraktning, men det anbefales å følge med videre utvikling. Etterisolering av tak-konstruksjoner vil kunne ha positiv innvirkning på energibruken av boligen samt forbedre evt. problematikk med ising og kondens.

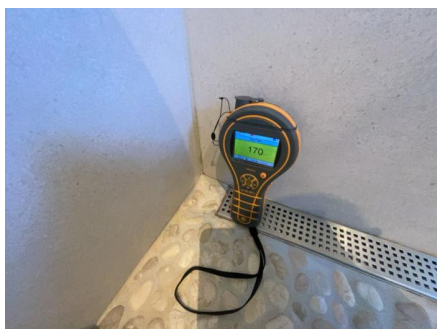
### 2. ETASJE > BAD

#### TE1 Overflater Gulv

Gulvet er tilnærmet flatt, det er lokalt fall i dusj. Terskel ved dør, med opplyst om at membran er ført opp på terskel. Dette vil sørge for at vannet renner ned i sluk og hindre at vannet renner ut av rommet ved en evt. lekkasje.
