Tilstandsrapport

Boligbygg med flere boenheter

Vollevangen 3C , 4480 KVINESDAL

Rapportdato: 10.04.2026

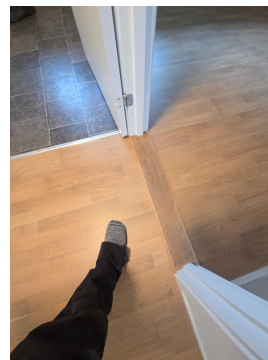
Det er registrert ujevnheter i gulvet i gangen, mot det ene soverommet.
Her er det en del knirk.

Bilde av punkt i gulvet med ujevnheter og knirk.

Hvis man skal bli kvitt knirken og ujevnheten, må laminaten tas opp for så å avrette gulvet/ underlaget.

Laminaten legges deretter tilbake igjen på et plant underlag.

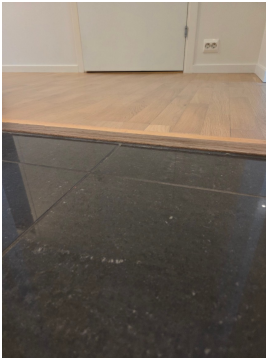
- Det er påvist at høydeforskjell fra topp slukrist til gulv/synlig topp membran ved dørterskel er mindre enn 25 mm.
- Det er påvist avvik i fallforhold til sluk i forhold til krav i forskrift på byggetidspunktet.

Det er ikke synlig oppkant på membranen ved dør inn til rommet.

- Et bad med manglende/reduisert fall til sluk blir mindre funksjonelt og sikkert for brukeren. Dette kan medføre stående vann på gulvet, vann som ikke ledes effektivt til sluket, økt risiko for at vann renner ut av rommet og redusert sklisikkerhet på gulvet.

Kun en eiketerskel som går litt over flisene er det som avgrenser gulvet. Ingen oppkant på membran.

Det må foretas utbedring av fallforhold for å lukke avviket. Det er stor fare for at eventuelt lekkasjevann vil kunne renne ut av rommet før det renner til sluk, og dermed kunne skade underliggende konstruksjoner og i dette tilfellet, underliggende bo-enheter.

Kostnadsestimat: 20 000 - 100 000

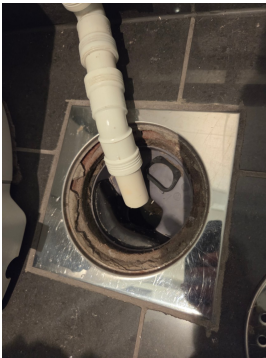
Moderne plastsluk med stålrister. Det er brukt smøremembran som er ført inn under klemring til sluk.

Sluk på bad.

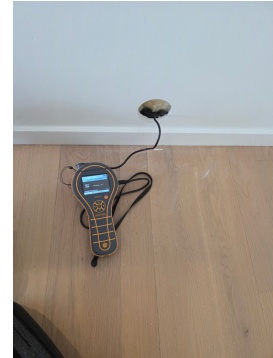
Fuktmåling i vegg viser at det er helt tørt i vegg bak dysjsone.

Ingen fuktutslag ved fuktmåling i vegg bak våtsone bad.

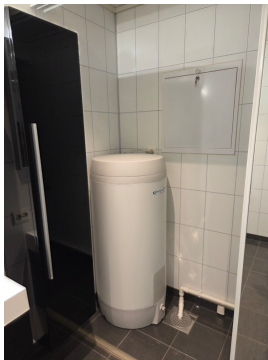
- Det er ikke påvist tilfredsstillende el-tilkobling av varmtvannstank iht. gjeldende forskrift.

Det er ikke fast tilkobling på berederen.

Bereeder har ikke fast el-tilkobling.

- Det bør etableres tilfredsstillende el-tilkobling etter gjeldende forskrift.

Kostnadsestimat: Under 20 000

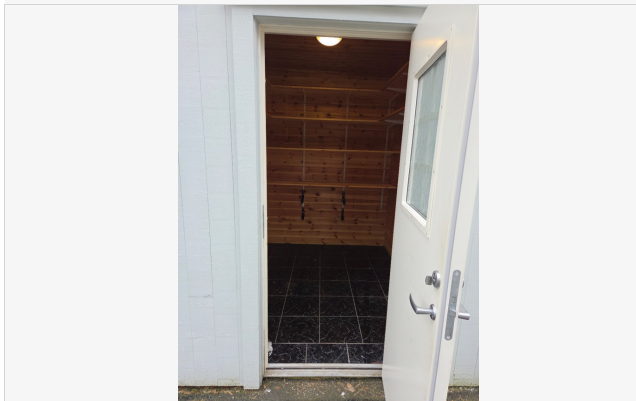
Bod

Utvendig sportbod med egen ytterdør.
Fliselagt gulv.
Panel i tak og vegg.
Noe fukt registrert i bunn av veggpanelen.
