# Tilstandsrapport

📍 Aud Schønemanns vei 15, 0576 OSLO 📄 OSLO kommune

# gnr. 128, bnr. 48

Oppdragsnr.: 15641-25081

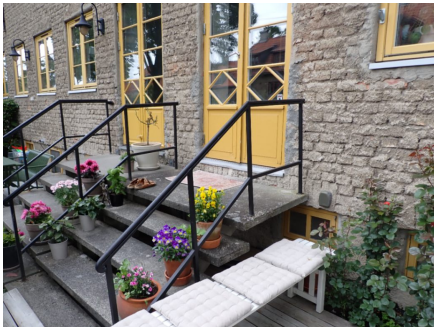
Det bemerkes at rekkverk ikke tilfredsstillt dagens krav til rekkverk/fallsikring for utvendige trapper.

Trapp med rekkverk.

Det er ikke behov å oppgradere dette til dagens krav, og det er ikke behov for å gjøre tiltak.

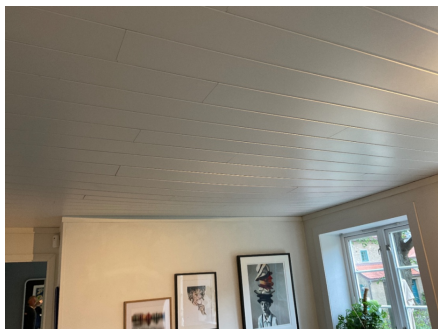
Det er store skjevheter og "heng" i tak i stue.  
Dette vurderes til å være i grenseland mellom TG-2 og TG-3.  
Selger opplyser at dette ikke skyldes svikt i etasjeskiller, men feil utførelse på oppussings-arbeidene.

Vesentlig "heng" i tak i stue.

Konsekvens: Taket bør rettes opp. Dette må vurderes av ny eier.

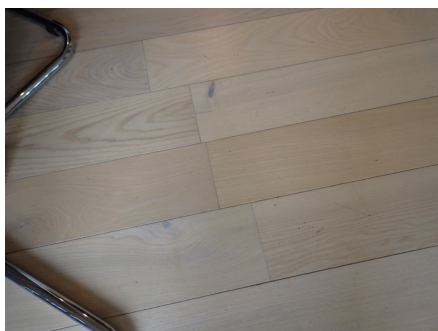
Det er registrert gyng/knirk i parkettgulv i begge etasjer.  
Det er stedvis registrert lite avstand mellom endeskjøter.

Konsekvens: Det er ingen vesentlig konsekvens, ut over at man kan kjenne gulvet "gynger" litt når man går, og det er noe knirk.  
På sikt kan dette medføre noe mer oppsprekking i gulvet.

Stedvis lite avstand mellom ende-skjørt på parkett.

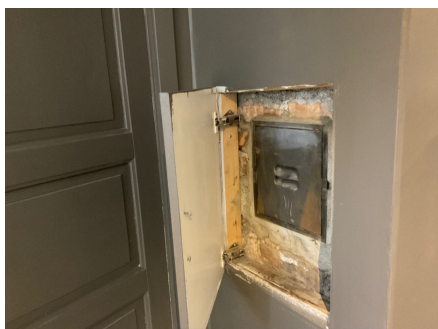
Luke i brennbart materiale plassert foran feieluke.

Det settes et kostnadsestimat på kr. 10.000,- Dette omfatter kontroll av forholdet.  
Kostnader til utbedring er ikke tatt med, da omfanget av hva, og om det må gjøres tiltak, ikke er kjent.

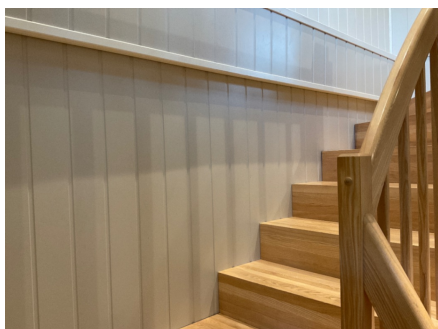
Er det montert håndløper/rekkverk på begge sider av trappeløp? Nei.

Manglende håndløper på vegg.

Konsekvens: For å ivareta sikkerhetskrav, må det monteres håndløper på vegg i trappeløp.

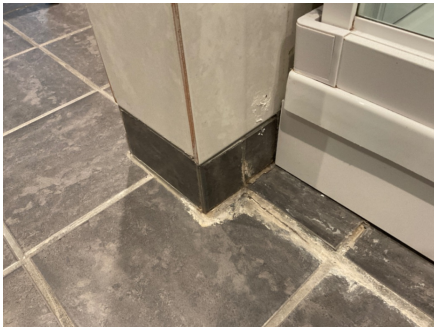
Det er stedvis noe ujevnheter på flisoverflater. Bla, ved siden av dusjkabinett. Arbeidene virker noe ufagmessig utført.

Konsekvens: Avvikene er i hovedsak av kosmetisk betydning.

Ujevnheter i fliser under dusjkabinett.

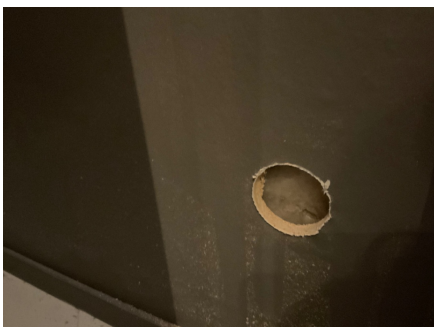
Det ble ikke registrert unormale fuktverdier på det stedet som det ble gjort hulltaking. Det dusjes ikke direkte på vegg i badet, og evt. fukt ville da komme fra lekkasjer i rør-opplegg.

Det ble registrert at det er benyttet plastfolie inne i veggkonstruksjonen mot badet. Dette er en uheldig løsning, som utløser TG-2.

Konsekvens: Det skal i utgangspunktet ikke være plastfolie i innervegger inn mot et bad, da det kan føre til fuktskade fra fuktvandring i konstruksjonen.

Hulltaking inn mot bad.

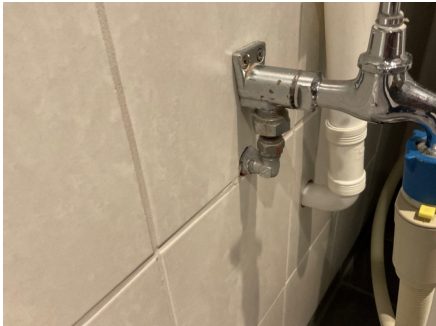
Konsekvens: Det er foreløpig ingen byggeteknisk konsekvens for dette forholdet. Det er ikke opplyst eller registrert lekkasjer, men man må være klar over rørens alder.

Rør ført inn i vegg.

Kontroll av rør-opplegg og stoppekraner anbefales.

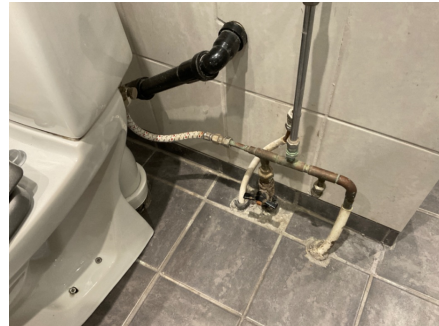
Stoppekran varmtvann. Membran i gulv er ikke ført opp på rørgjennomføringer
