# Tilstandsrapport

Enebolig

Rødsmoen 17, 4200 SAUDA

Befaringsdato: 18.06.2024

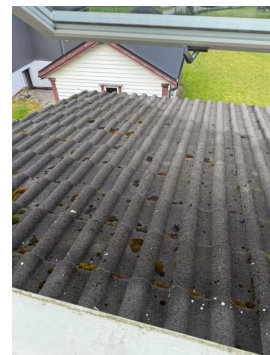
### ! TG 2 Takteking

Nye betongtakstein, skiftet i 2012 Unntatt tak over tilbygg soverom, der ligger det gammel H-panner.

Det er gamle panner over soverom, ellers er alt annet ok.

H-panner over soverom

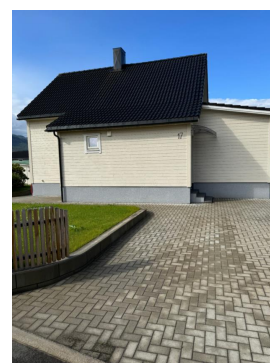
### ! TG 3 Nedløp og beslag

Takrenner er av stål fra 2012 Tilstanden på nedløp og beslag er bra Takrennene er TG1 - men for å få lukket avvikene, må stigerinn for feier og snøfangere monteres.

- Stigerinn for feier må monteres.
- Det må monteres snøfangere for å oppfylle byggeårets krav.

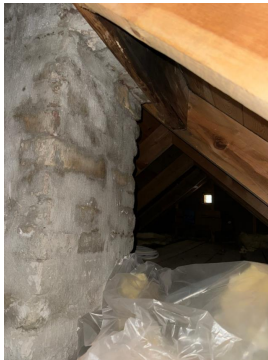
Taket er en saltak-konstruksjon av sperr med sutaket av bord. Det ble ikke avdekket spesielle fukt, skade eller nedbøyning av konstruksjonen. Loftet har god ventilasjon. Bjelkelaget har gulv og 20 cm isolasjon, som nylig er lagt. Det er tegn etter noen gamle fuktskader rundt pipe.

- Det er påvist avvik rundt gjennomføringer i takflaten.

Det er påvist litt fuktskader rundt pipa, men pipa har nå heldekkende pipehatt utvendig. Det er litt gliper rundt beslaget. Dette bør kontrolleres nærmere.

Noe fukt og råteskade rundt pipe loft

Beslag rundt pipen må sjekkes.

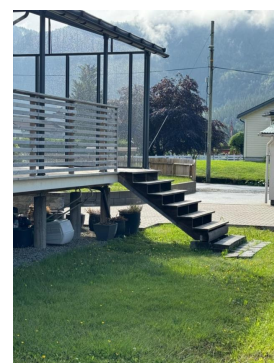
## TG 3 Utvendige trapper

Det må monteres rekkverk på tretrapp for å tilfredsstille avviket.

Mangler rekkverk

- Rekkverk må monteres for å lukke avviket.

Terrassetrappen må ha rekkverk for å lukke avviket.

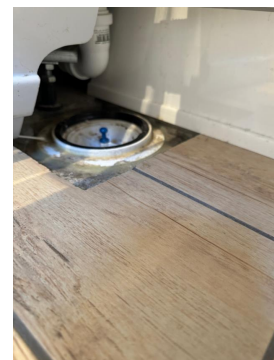
- Det er mulighet for at det kan forekomme vannlekkasje på våtrommet hvor vann ikke vil gå til sluk.
- Det er påvist avvik i fallforhold til sluk i forhold til krav i forskrift på byggetidspunktet.

Sluken er synlig, men det mangler en flis rundt sluk. Dette avdekker at det ikke finnes membran rundt sluken. Eier opplyser at det ble montert en ny sluk over den gamle. Men event. lekkasjevann vil renne på siden av sluken

Mangler flis og membran

- Det må foretas utbedring for å unngå fuktskader i konstruksjonen.

Membran må klemmes ned i sluk og brettes opp mot dørterskel

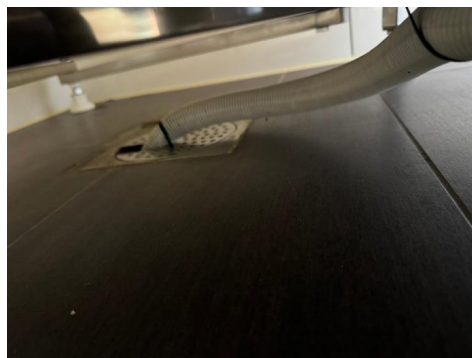
Eier sier det er smurt membran på gulv  
Sluk plassert under badekar, ingen tilgang til kontroll

Sluk under badekar kjeller

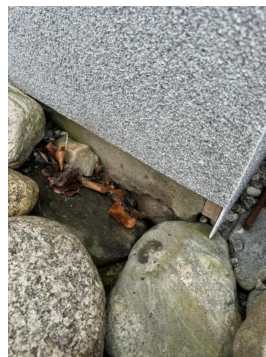
- Det mangler, eller på grunn av alder er det sannsynlig at det mangler, utvendig fuktsikring av grunnmuren ved kjeller/underetasje.

Ingen dreneplast

- Fuktsikring av muren må etableres inkl. klemlist.
- Overvåk tilstanden jevnlig. For å få tilstandsgrad 0 eller 1 må dreneringen skiftes ut, men tidspunktet for når dette er nødvendig er vanskelig å si noe om. Bruken av underetg/kjeller vil og være avgjørende.
