# Tilstandsrapport

Enebolig

Haugaveien 7, 7200 KYRKSÆTERØRA

Befaringsdato: 28.05.2025

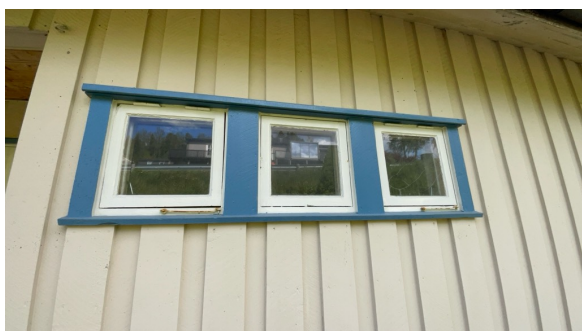
- Det er påvist noen glassruter som er punktert eller sprukne.
- Karmene i vinduer er slitte og det er sprekker i treverket.
- Det er avvik:

Koblede vinduer i trapperom. Sprekk i en rute utvendig som vil bli skiftet før salg/overtakelse.

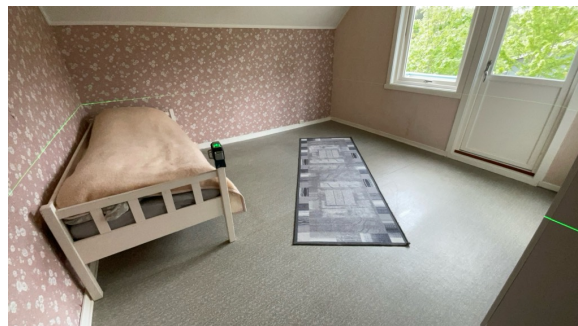
- Målt høydeforskjell på over 20 mm innenfor en lengde på 2 meter. Tilstandsgrad 3 gis med bakgrunn i standardens krav til godkjente måleavvik.
- Målt høydeforskjell på over 30 mm gjennom hele rommet. Tilstandsgrad 3 gis med bakgrunn i standardens krav til godkjente måleavvik.

Plassering av laser ved kontroll av gang. Det er målt 30 mm høydeforskjell gjennom rommet. TG 3. Over en avstand på 2 meter er det målt 30 mm fra pipe mot dør til soverom 2. TG 3

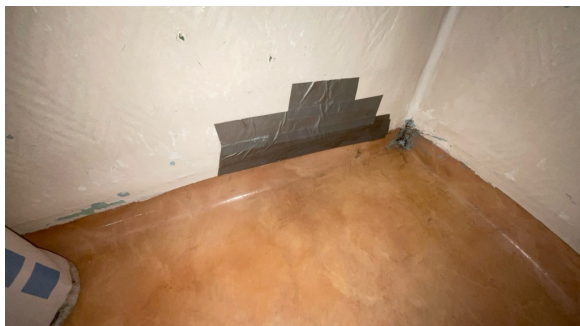
- Synlig skade i dusj og det er svikt i veggplater som tyder på råte i vegg.

Synlige skader på vegg i dusj

- Det må foretas tiltak for å lukke avviket.

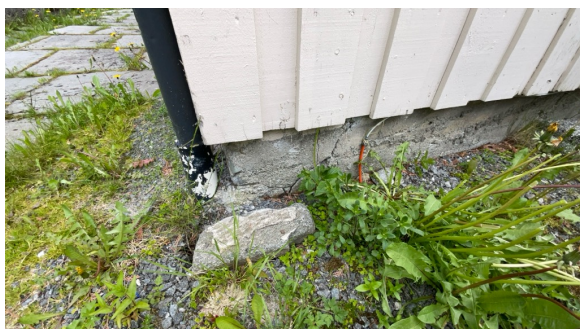
- Grunnmuren har sprekkdannelser.

Sprekk i grunnmur mot oversiden

- Lokal utbedring må utføres.

- Ikke behov for umiddelbare tiltak, men sprekker bør pusses, overvåkes over tid og tiltak må vurderes ut fra hvordan dette utvikler seg. Ved drenering må muren kontrolleres og tiltak må kunne påregnes.

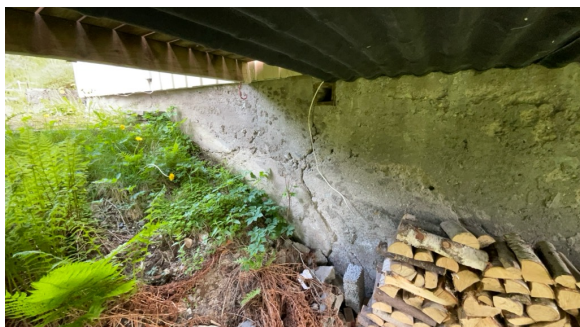
Sprekk i grunnmur på siden mot verandaen.
