Tilstandsrapport

📍 Bjerregaards gate 39, 0174 OSLO

Rapportdato: 30.03.2025

Oppdragsnr.: 11838-25082

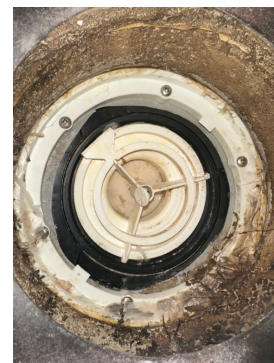
Det er fremlagt dokumentasjon på membran

Plastsluk med klemring for membran

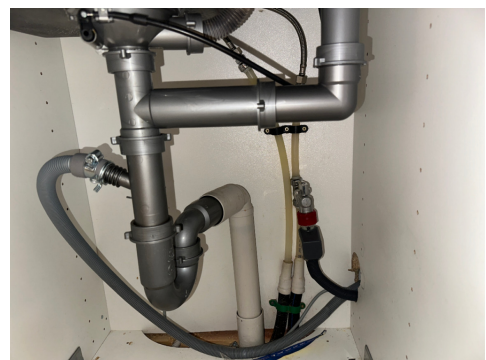
Boliger som er bygget etter 2010 skal ha lekkasjestopper i rom som kjøkken, egne toalettrom og bod med varmtvannsbereder. Kravet gjelder for rom som har vanninstallasjoner, men mangler sluk eller vanntett gulv. Kravet gjelder også ved rehabilitering av eldre boliger.

Rørproppleg i kjøkkenbenk

Montering av Waterguard/vannstopper på kjøkken bør påberegnes.

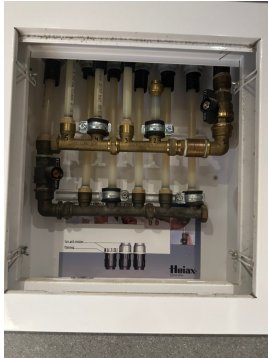
Samleskap med rørkurser og stoppekraner

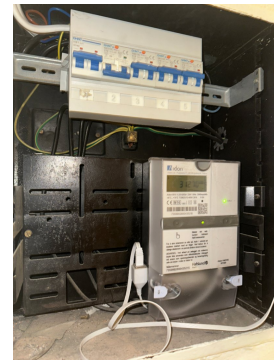
TG2 settes i følge forskrift på anlegg, uten fremlagt samsvarserklæring på hele anlegget.

Sikringskap med automatsikringer.

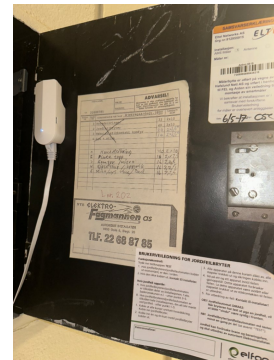
Kursoversikt i sikringskap
