# Tilstandsrapport

Enebolig

Kirkeveien 36, 8800 SANDNESSJØEN

Befaringsdato: 05.03.2026

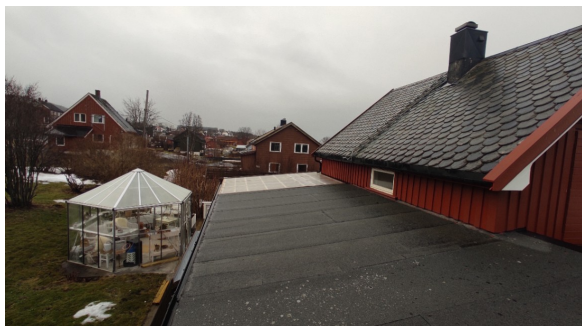
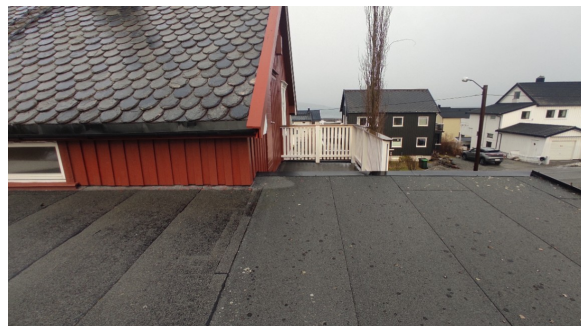
## TG 2 Takteking

- Når takteking og undertak begynner å bli gamle, øker risikoen for lekkasjer, noe som kan føre til omfattende og kostbare reparasjoner av underliggende konstruksjoner dersom en ikke foretar tiltak på konstruksjonene før dette oppstår.

Det anbefales å overvåke tilstanden jevnlig og vurdere utskiftning av takteking og undertak, da mer enn halvparten av forventet brukstid er passert. En grundigere undersøkelse av taket bør utføres av fagperson under sikre forhold for å avdekke eventuelle skjulte skader. Dersom tiltak ikke iverksettes, øker risikoen for lekkasjer og følgeskader på bygningen.

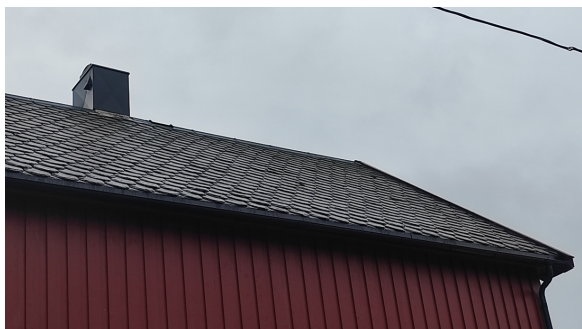
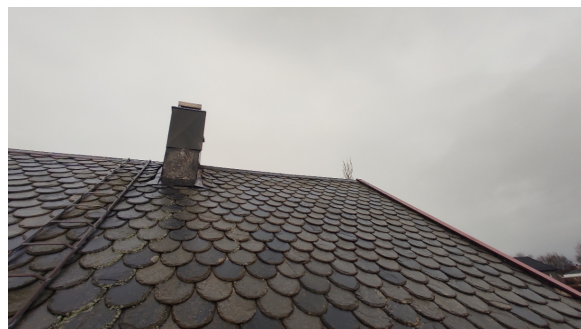
## TG 2 Nedløp og beslag

Manglende godkjenning og feil montering kan medføre økt risiko for personskade ved feiing og tilsyn, samt at feiervesenet kan nekte å utføre nødvendige tjenester.

Renner og nedløp på tilbygg bør skiftes ut.

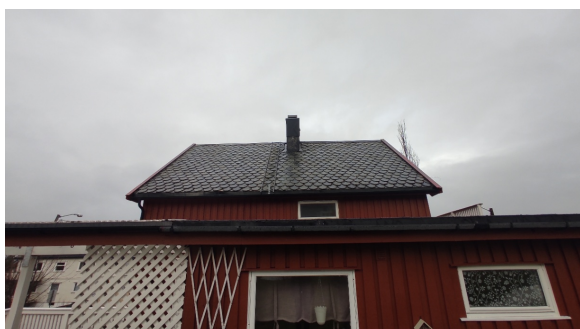
## TG 2 Veggkonstruksjon

Det bør etableres musesperre i nedre kant av konstruksjonen for å redusere risikoen for inntrengning av skadedyr, som kan forårsake skader på bygningen og utgjøre en helsefare.

Vedlikehold av værslitt kledning.

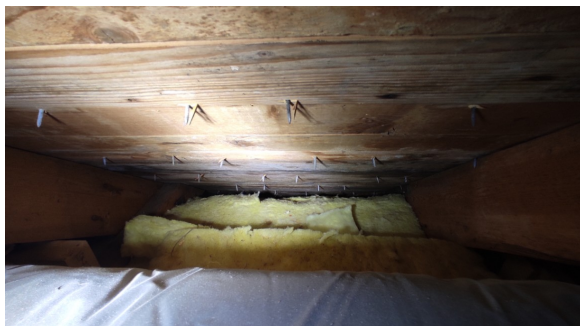
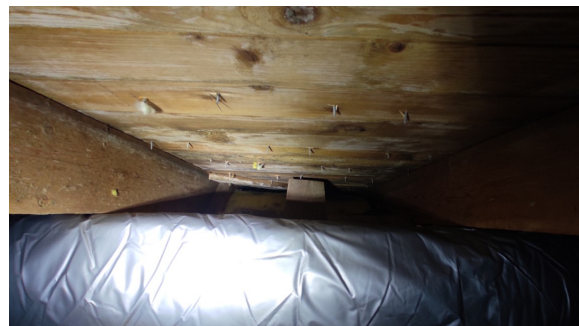
## Takkonstruksjon/Loft - Tilbygd bod

Det er påvist fuktskader i takkonstruksjonen og trobordene nede ved takfot.

Det må gjennomføres utbedring av fuktskader i takkonstruksjonen og trobordene ved takfot for å hindre videre skadeutvikling og redusere risiko for råte, soppdannelse og svekkelse av konstruksjonen. Videre undersøkelser anbefales for å avdekke årsak til fuktinntrengning, slik at nødvendige tiltak kan iverksettes for å forhindre gjentakelse.

**Kostnadsestimat: 20 000 - 100 000**

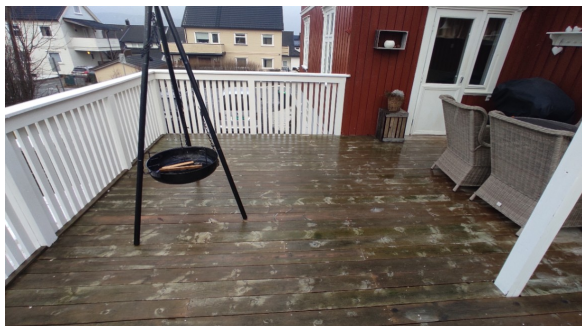
## Balkonger, terrasser og rom under balkonger - Loftsetasje

Manglende terrassedekke medfører økt slitasje på takteking ved bruk, noe som kan redusere levetid og øke risiko for skader/lekkasjer.

Det anbefales å etablere egnet terrassedekke som fordeler belastningen og beskytter underliggende teking.

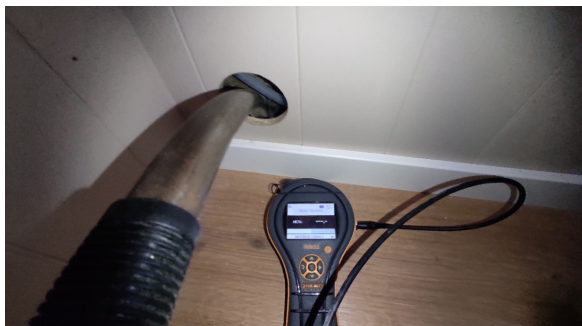
## ! TG 2 Krypkjeller

- Det er manglende fuktsperre på bakken.

Manglende fuktsperre medfører økt risiko for fuktskader.

Det bør etableres fuktsperre på bakken i krypkjelleren for å hindre oppfukting av konstruksjonen.

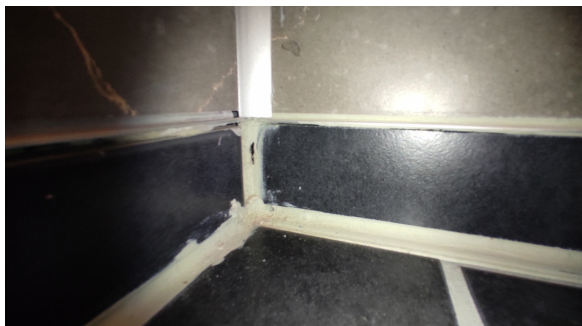
### TG 2 Overflater Gulv

Høydeforskjellen er mindre enn hva som er krav iht. lekkasjesikkerhet.

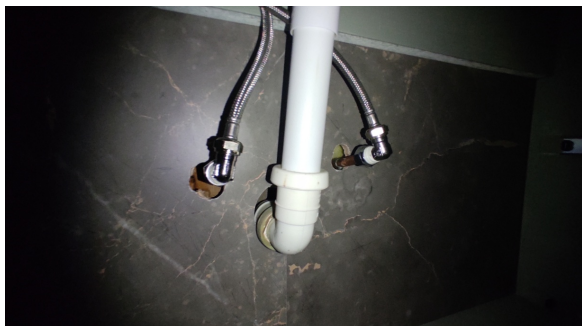
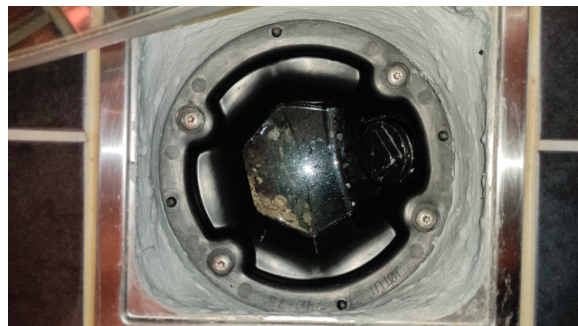
- Det er påvist mangelfull/feil utførelse rundt rørgjennomføringer e.l. som gir fare for fukt i konstruksjonen i våtsone.
- Mer enn halvparten av forventet brukstid er passert på slukløsningen.

Konsekvensen av mangelfull utførelse og aldrende sluk er økt risiko for fuktskader i tilstøtende konstruksjoner.

Kontroll av sluk.

Det bør gjennomføres utbedringer rundt rørgjennomføringer for å hindre fuktinntrengning i konstruksjonen.

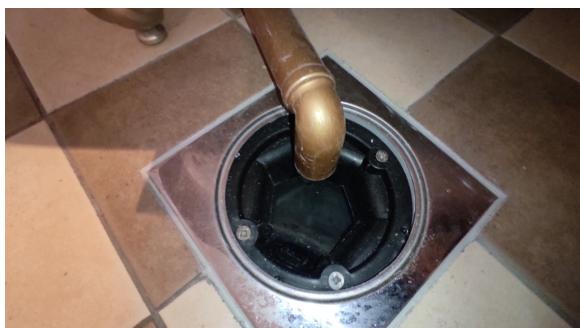
- Det er påvist mangelfull/feil utførelse rundt rørgjennomføringer e.l. som gir fare for fukt i konstruksjonen i våtsone.
- Mer enn halvparten av forventet brukstid er passert på membranløsningen.
- Mer enn halvparten av forventet brukstid er passert på slukløsningen.

Mangelfull eller feil utført membran gir økt risiko for skjulte fuktskader, råte og muggsoppdannelse over tid, særlig i kritiske overganger mellom gulv og vegg.

Kontroll av sluk.

Det bør gjennomføres utbedring av membranløsningen, spesielt i overgang mellom sokkelflis og vegg, for å sikre tilstrekkelig tetthet og hindre fuktinntrenging i konstruksjonen.

**Kostnadsestimat: 200 000 - 500 000**

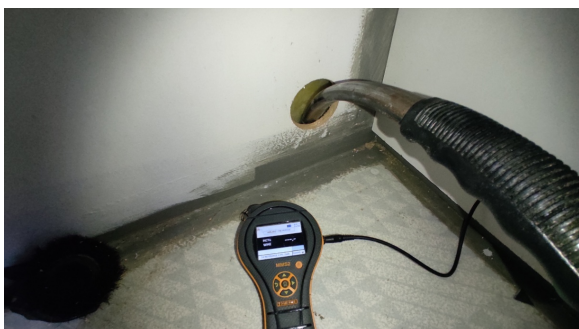
### ! TG 3 Generell

Vaskerommet fremstår uten etablert tettesjikt på gulv og vegger, og det er ikke registrert sluk i rommet. Dette er ikke i tråd med anbefalte løsninger for rom med vanninstallasjoner og risiko for lekkasje. Rommet fremstår dermed ikke som et våtrom etter dagens krav og praksis.

Manglende tettesjikt og sluk medfører økt risiko for at vann fra lekkasjer ned i konstruksjonen, noe som kan føre til fuktskader i gulv og tilstøtende bygningsdeler og følgeskader over tid. Uten sluk vil vann heller ikke kunne ledes bort på en kontrollert måte ved lekkasje.

Vaskerommet må oppgraderes med etablering av sluk og godkjent tettesjikt på gulv og eventuelt vegger i henhold til gjeldende krav for våtrom.

**Kostnadsestimat: 100 000 - 200 000**

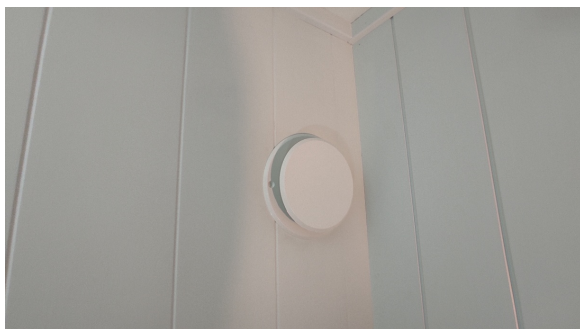
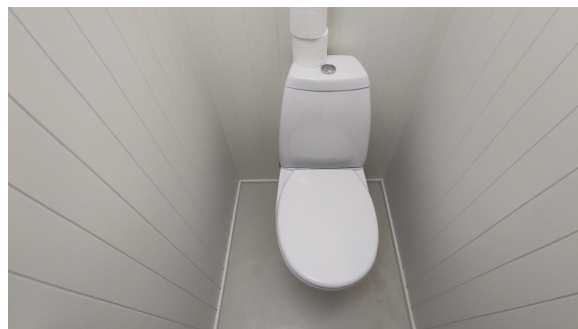
### TG 2 Vannledninger

Lufterøret til avløpsanlegget bør isoleres for å unngå kondens, frost og redusert lufting av avløpet, noe som kan føre til fuktskader.

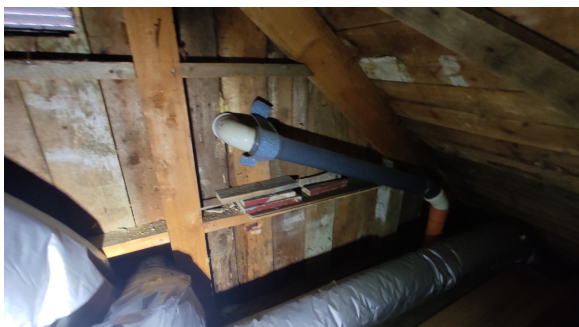
## TG 2 Ventilasjon

Det er ikke behov for utbedringstiltak, men feil kan plutselig oppstå på eldre anlegg.
