Kirkeveien 36, 8800 SANDNESSJØEN

**Innbydende enebolig beliggende i  
et rolig og barnevennlig boområde.**

Befaringsdato: 05.03.2026

Rapportdato: 19.03.2026

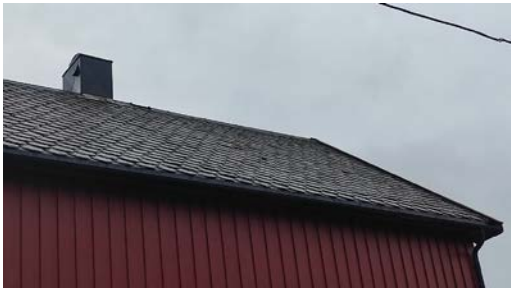
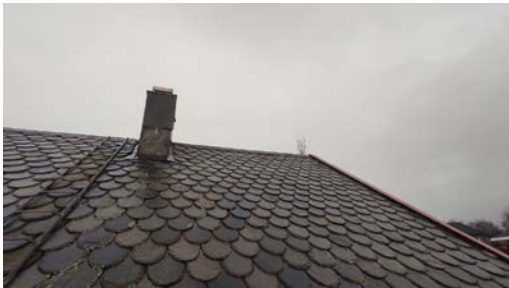
- Når takteking og undertak begynner å bli gamle, øker risikoen for lekkasjer, noe som kan føre til omfattende og kostbare reparasjoner av underliggende konstruksjoner dersom en ikke foretar tiltak på konstruksjonene før dette oppstår.

Det anbefales å overvåke tilstanden jevnlig og vurdere utskiftning av takteking og undertak, da mer enn halvparten av forventet brukstid er passert. En grundigere undersøkelse av taket bør utføres av fagperson under sikre forhold for å avdekke eventuelle skjulte skader. Dersom tiltak ikke iverksettes, øker risikoen for lekkasjer og følgeskader på bygningen.

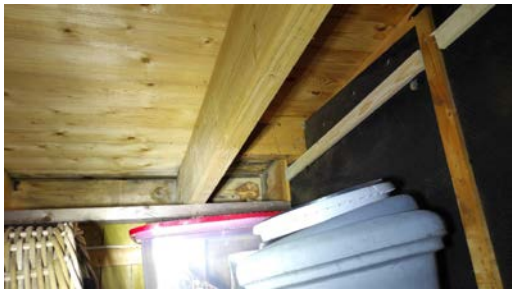
**TG 3 Takkonstruksjon/Loft - Tilbygd bod**

- Taktekking - Tilbygg: Det er avvik: Taktekking fremstår med slitasje og begynnende nedbrytning av overflate. Det er registrert ujevnheter og mindre deformasjoner i tekkingen, samt lokale områder med oppbrytning av overflatesjiktet (strølag). I tillegg er det observert luftbobler ved detaljer og overganger. Det ble registrert lekkasje fra boden i overgang mellom bod og bad.
- Takkonstruksjon/Loft - Tilbygd bod: Det er avvik: Det er påvist fuktskader i takkonstruksjonen og trobordene nede ved takfot.

Det må gjennomføres utbedring av fuktskader i takkonstruksjonen og trobordene ved takfot for å hindre videre skadeutvikling og redusere risiko for råte, soppdannelse og svekkelse av konstruksjonen. Videre undersøkelser anbefales for å avdekke årsak til fuktinntrengning, slik at nødvendige tiltak kan iverksettes for å forhindre gjentakelse.

**Kostnadsestimat: 20 000 - 100 000**

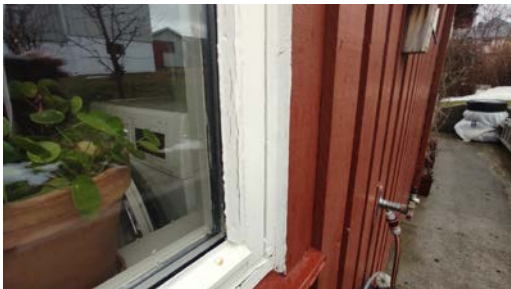
**TG 2 Vinduer**

- Vinduer: Karmene i vinduer er slitte og det er sprekker i trevirket.
- Dører: Karmene i dører er værslitte utvendig og det er sprekker i trevirket.
- Utvendige trapper: Det er avvik: Det er registrert slitasje og værpåvirkning på utvendig trapp i tre. Overflater fremstår med avflassing av maling og eksponert treverk.

Det bør utføres vedlikehold og utbedring av slitte vinduskarmer og sprekker i treverket for å hindre ytterligere forringelse.

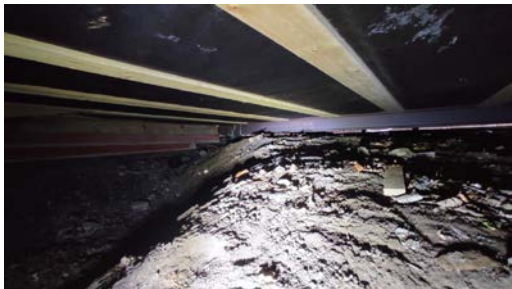
### ! TG IU Kryp kjeller - Tilbygd bod

- Kryp kjeller - Tilbygd bod: Det er ikke adkomst til kryp kjelleren og den er ikke undersøkt innvendig. Kryp kjeller regnes for å være en risikokonstruksjon som er utsatt for fukt- og råteskader i bunnsvill, trebjelkelaget og andre tilstøtende konstruksjoner, på grunn av fuktighet fra grunnen og kondensering ved temperaturforskjeller. Selv om det ikke er avdekket tegn på skader, betyr ikke dette nødvendigvis at det ikke foreligger skader i eller i forbindelse med kryp kjelleren.

Bygningen har en åpen konstruksjon under trebjelkelag og stubbloftsgulv.

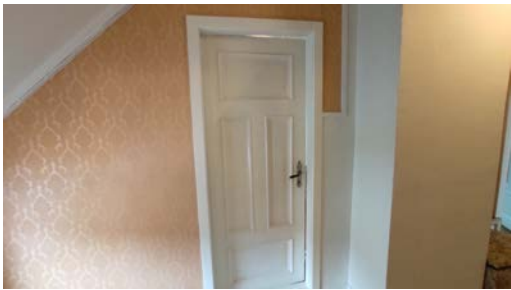
## TG 2 Uisolert bod

- Krypjkjeller: Det er manglende fuktsperre på bakken.
- Innvendige dører: Det er påvist avvik som tilsier at det bør foretas tiltak på enkelte dører.
- Uisolert bod: Det er avvik: Det er opplyst at det tidligere har vært observert mus i boden. Eier opplyser at det er gjennomført tiltak, og at det ikke er observert aktivitet i etterkant.

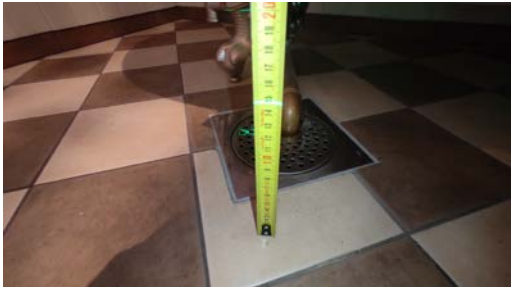
Kontroll av fallforhold.

- 1. etasje > Bad > Sluk, membran og tettesjikt: Det er påvist mangelfull/feil utførelse rundt rørgjennomføringer e.l. som gir fare for fukt i konstruksjonen i våtsone. Mer enn halvparten av forventet brukstid er passert på membranløsningen. Mer enn halvparten av forventet brukstid er passert på slukløsningen. Det er ikke dokumentert eller sannsynliggjort korrekt utførelse av membran i overgang mellom sokkelflis og vegg. Eier opplyser at det er påført smøremembran direkte på trepanel,

Mangelfull eller feil utført membran gir økt risiko for skjulte fuktskader, råte og muggsoppdannelse over tid, særlig i kritiske overganger mellom gulv og vegg.

Kostnadsestimat: 200 000 - 500 000
