# Tilstandsrapport - NS 3600

## Syver Kristiansens vei 16

4810 Eydehavn

**Rapport kode:** 509915

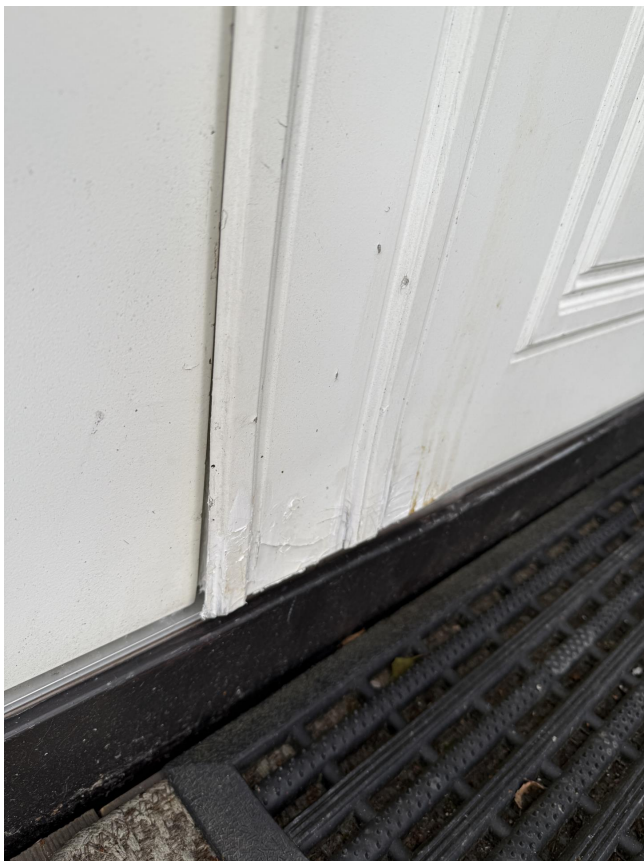
Inngangsdør i 1. etasje og terrassedør i loftsetasjen har oppsvelling og skader i nedre del av dørblad.

Skade i bunn inngangsdør 1 etasje.

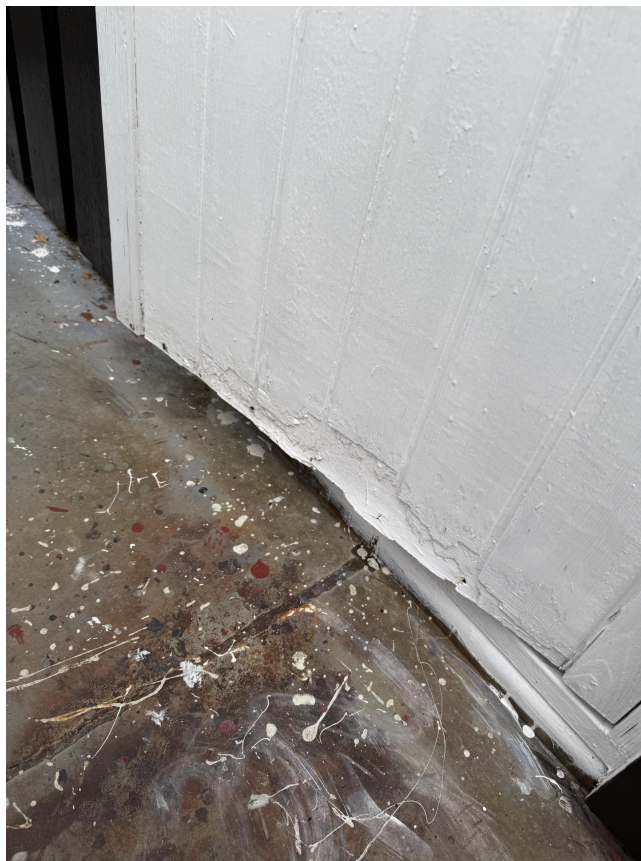
Skade i bunn på balkongdør i loftsetasjen.

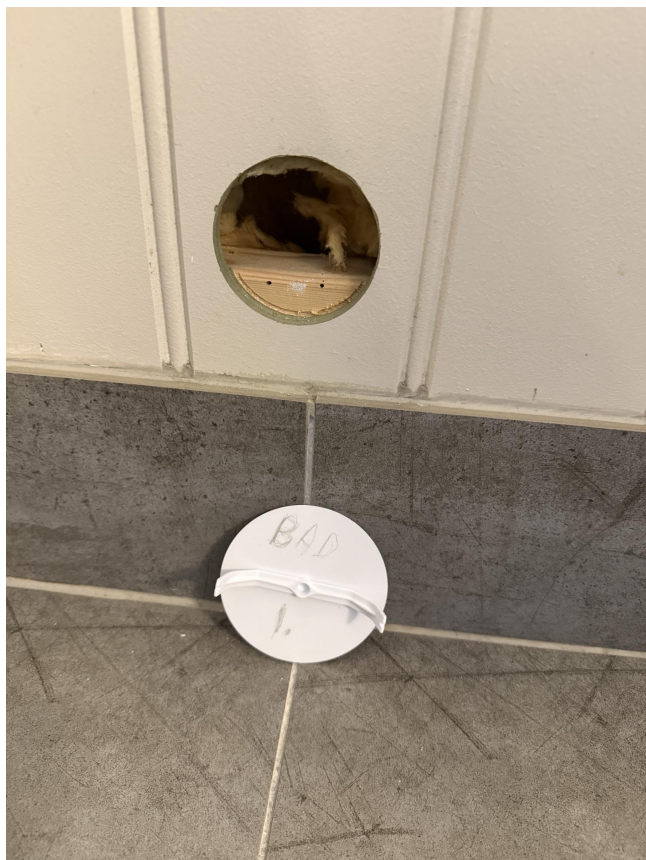
Ved befaring ble det boret hull i nordvegg på badet, og det ble målt fukt i bakenforliggende betongvegg.

Påvist fukt i bakenforliggende konstruksjon på yttervegg, trolig som følge av fuktvandring gjennom betong eller utilstrekkelig fuktsikring.

Fukt påvist i bakenforliggende betongvegg.  
Hulltaking er utført på bad/vakserom i underetasjen.

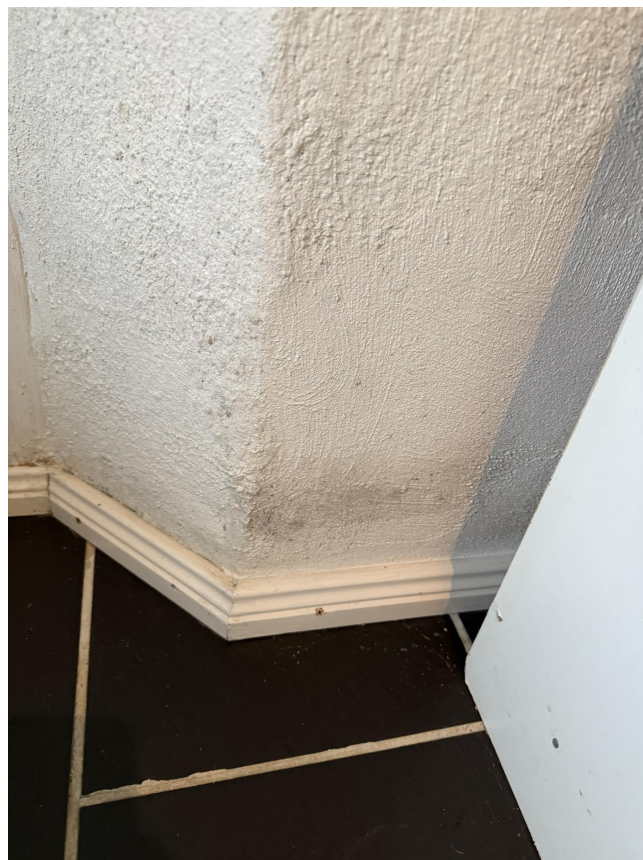
Det ble også målt forhøyede fuktverdier enkelte steder langs yttervegger i underetasjen.

Fuktskjolde ved ytterdør vegg vest, fukt påvist.  
Tilsvarende observasjoner er gjort enkelte steder på yttervegg.

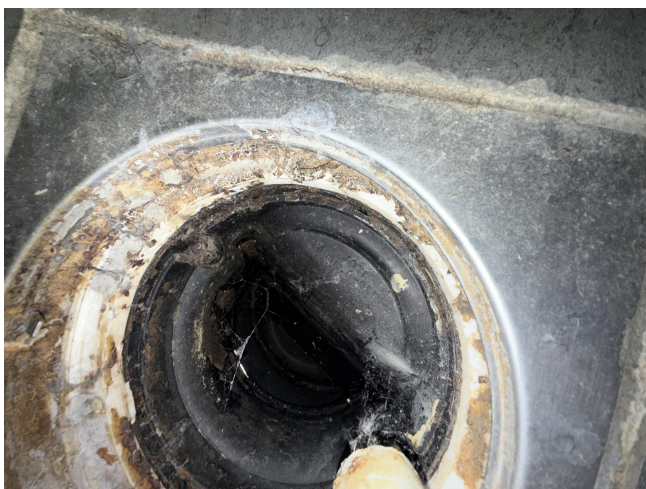
Utførelse av fuktsikring kan derfor ikke verifiseres.

Manglende dokumentasjon og visuell bekreftelse på utført fuktsikring ved kritiske punkter.

Sluk under dusjkabinett i bad/vaskerom i underetasjen, membran ikke synlig.

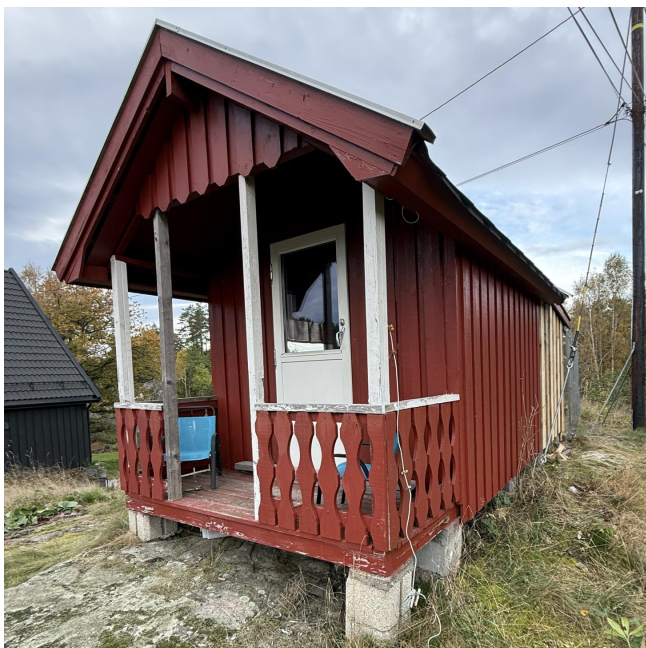
Bygningen trenger vedlikehold mht. maling

Bod/lekestue lokalisert nordøst på tomten.
