# Tilstandsrapport

Enebolig

Smedkåsa 26 , 3830 ULEFOSS

Befaringsdato: 25.02.2026

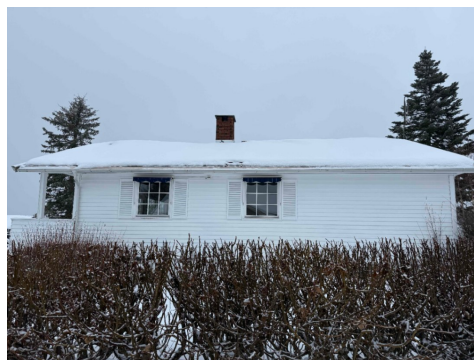
Manglende vurdering av takets tilstand medfører usikkerhet om eventuelle skader, noe som kan innebære risiko for fuktskader eller lekkasjer i underliggende bolig.

Bildet viser snødekt tak.

Det bør gjennomføres en grundigere undersøkelse av taktekkingen når taket er fritt for snø, for å avdekke eventuelle skjulte skader.

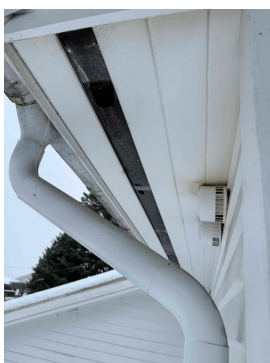
Bildet viser hull i luftnetting i gesims.

Hull i luftnettingen i gesimsen bør utbedres for å hindre at skadedyr og fugl kommer inn på loftet.

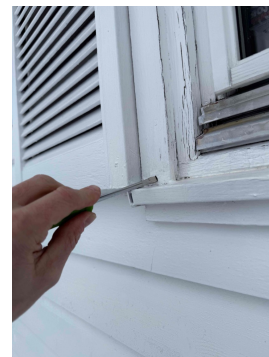
Det er påvist treverk med tegn til fuktopptrekk på grunn av liten klaring mellom vannbrett og utvendig belistning.

Bildet viser omramming med liten klaring til vannbrett.

Det må påregnes noe vedlikehold, og vinduene bør justeres for å sikre funksjonalitet og hindre ytterligere slitasje eller skade på vinduene.

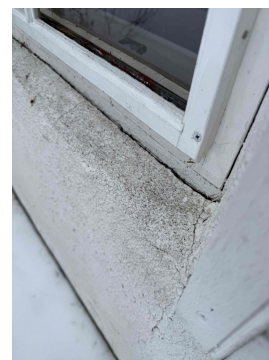
Bildet viser glippe mellom murpuss og vindusramme.

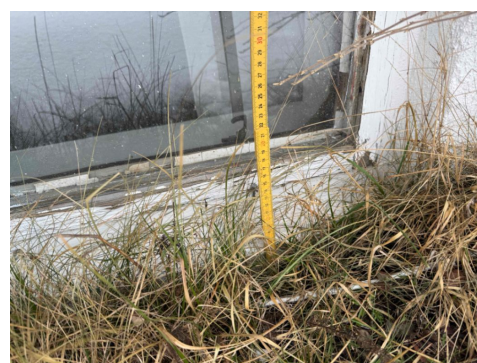
Kjellervindu plassert nærmere enn 15 cm fra terrenget bør følges opp, da dette øker risikoen for fuktinntrenging og skader på vindu og omkringliggende konstruksjon.

Bilder viser avstand fra kjellervindu til terrenget.

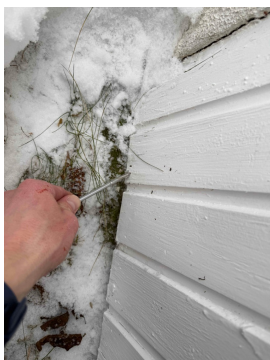
Det er påvist påbegynnende råteskader i inngangsdøren under carporten.

Bildet viser påbegynnende råteskade i nedkant av bordkledningen.

Det bør gjennomføres utbedring eller utskifting av inngangsdøren under carporten for å hindre videre utvikling av råteskader.

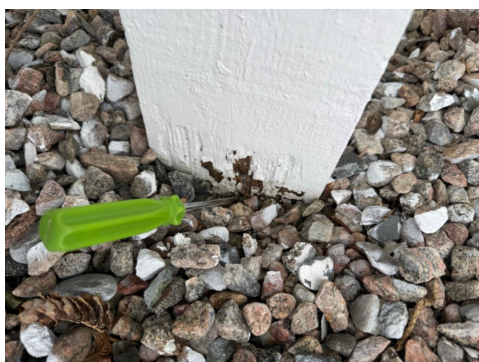
Søylene til verandaen og takkonstruksjonen er i kontakt med terrenget, og det er tegn til påbegynt råteskade.

Bilder viser påbegynt råte i søyle.

Skadet treverk bør skiftes ut, og det må etableres tilstrekkelig klaring mellom treverk og terreng.

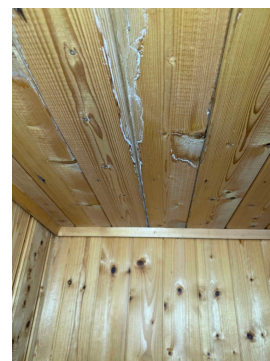
Det er påvist store skader på laminatgulvet i stuen. I tillegg er gulvet ikke fagmessig lagt, da det er registrert korte avstander mellom gulvskjøtene. Det er påvist fuktskader og råte i himling under carport, samt i utforet vegg under carport.

Bildet viser fuktskjolder i himling under carport.

Det bør gjennomføres nærmere undersøkelser for å avdekke omfanget av skadene i konstruksjonen. Fuktskader og råte i himling og utforet vegg under carport må utbedres.

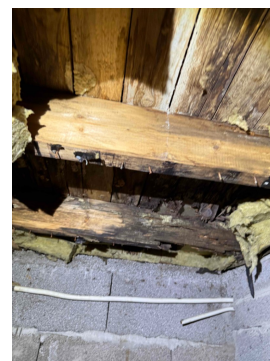
Bildet viser råteskader i himling under carport.

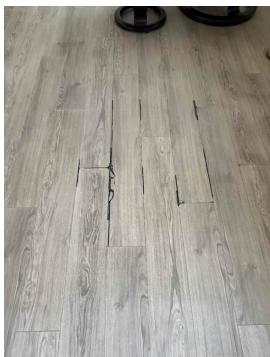
Bildet viser store skader på laminatgulv i stue.

Det anbefales å skifte det ødelagte laminatgulvet og legge nytt gulv i henhold til gjeldende monteringsanvisning for å sikre korrekt utførelse og redusere risikoen for ytterligere skader.

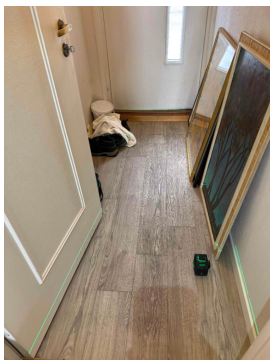
Bildet viser gulv som ikke er fagmessig lagt.

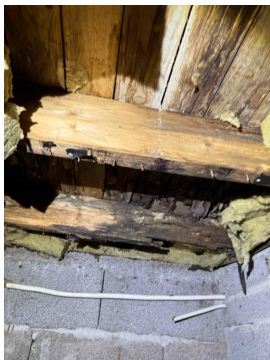
Det er påvist fuktskader i etasjeskillet under carporten. Årsaken kan være relatert til utett betongdekke/gulv på carporten.

Bildet viser råte i himlingen over carporten.

Det må gjennomføres nærmere undersøkelser for å avdekke omfanget av skadene i konstruksjonen.  
Fuktskader og råte i etasjeskillet under carporten bør utbedres, og årsaken til fuktinntrengningen må kartlegges og utbedres, for eksempel ved å sikre tett betongdekke/gulv på carporten.

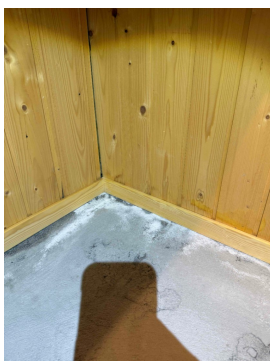
Bildet viser saltutsalg og indikasjon på fukt på boden med vindu.

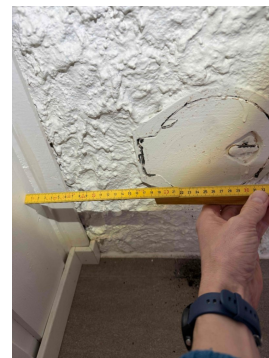
Bildet viser avstand fra sotluke til trevegg.

Det må iverksettes tiltak for å øke avstanden mellom sotluke og brennbar vegg til minimum 300 mm, eller etablere et kompenserende tiltak, for å redusere risikoen for antennelse av brennbar materiale ved eventuell pipebrann.

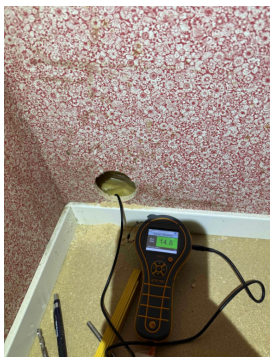
Bildet viser måling i garderobeskap.

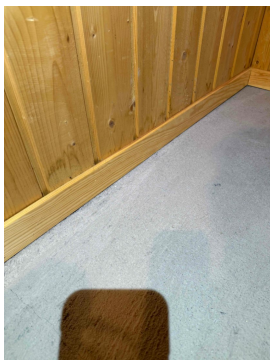
Det er registrert fuktskjolder mot gulv på kjølerom.

Bildet viser fuktskjolder nederst på trepanel i kjølerom.

Videre undersøkelser anbefales for å kartlegge omfanget av eventuelle skader, slik at nødvendige utbedringer kan gjennomføres.

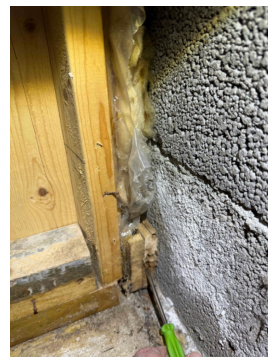
- Det er påvist indikasjoner på noe fuktgjennomtrenging i kjellergulv.
- Det er påvist synlige fukt/råteskader i treverk i underetg./kjeller, hulltaking er derfor ikke nødvendig

Bildet viser råte i uforet trevegg i kjeller under carport.

Det må iverksettes tiltak for å utbedre årsakene til fukt- og råteskadene, samt utbedre skadene i tak- og veggkonstruksjonen.

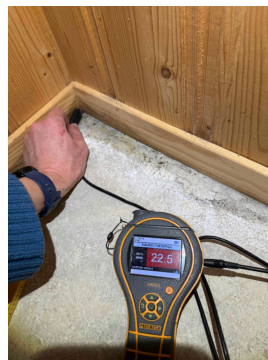
Bildet viser måling på gulvlist i bod med vindu.

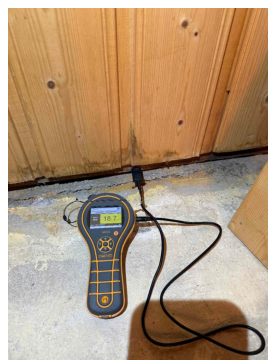
Bilde viser måling i utlekting til trepanel i bod under carporten.

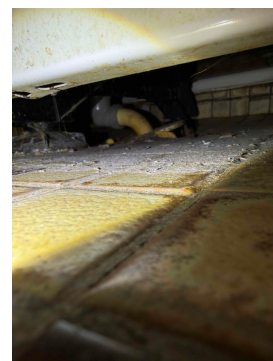
Konsekvensen av å ikke utbedre forholdet er økt risiko for vannskader i tilstøtende konstruksjoner, da både sluk og tettesjikt er vurdert å være fra byggeår. Manglende tilgang til sluk for inspeksjon og rengjøring øker risikoen for skjulte lekkasjer og følgeskader.

Bildet viser at sluk under badekar ikke er tilgjengelig for inspeksjon.

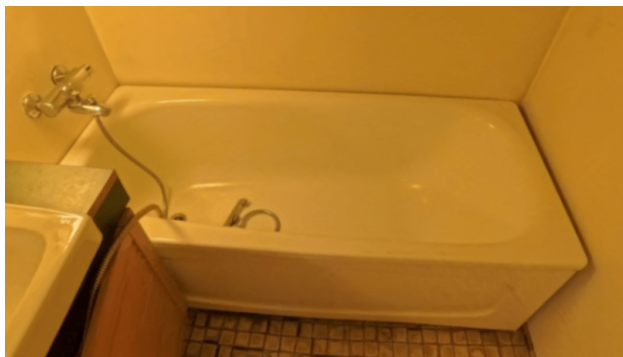
Bilder viser badekaret med sluk under.

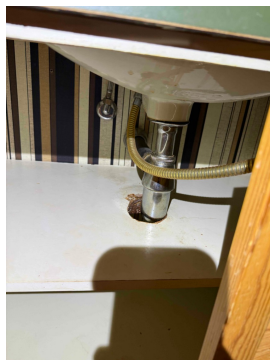
- Det er påvist skader på innredning.

Bildet viser svelling på innredning.

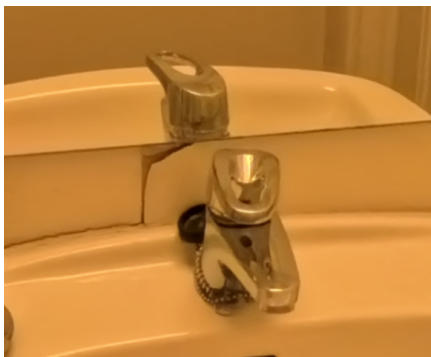
Bildet viser rift i tapetkjøt bak servant.

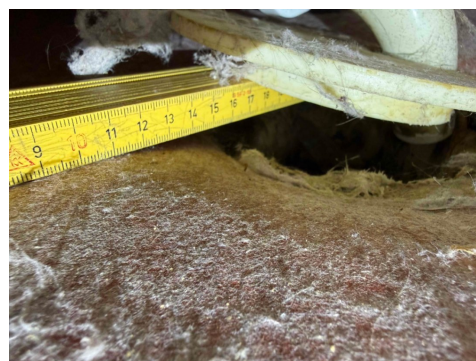
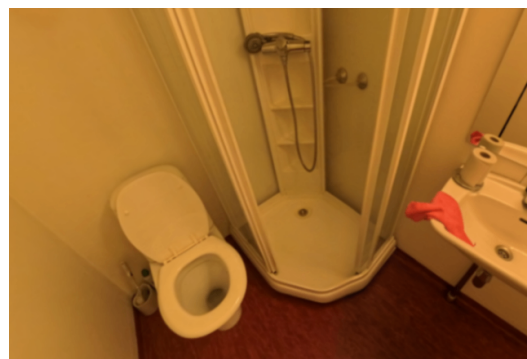
Bildet viser dusjkabinett "bak" toalett og servant.

Basert på slukets og tettesjiktets alder anbefales det å benytte tett dusjkabinett, slik det gjøres i dag, inntil tettesjiktet eventuelt skal skiftes. Det må vurderes tiltak for å bedre tilgangen til sluk for inspeksjon og rengjøring, for å redusere risikoen for fuktskader i konstruksjonen. Tapetskjøter som ikke er tette ved servanten bør utbedres for å hindre vanninntrengning og påfølgende fuktskader.

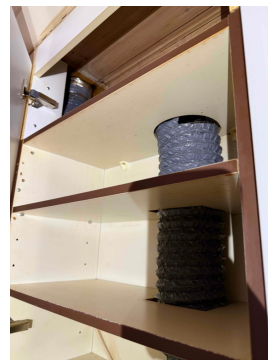
Bildet viser hull i avtrekkskanal.

Viften bør kontrolleres og eventuelt repareres eller skiftes for å redusere støy. Skade eller hull på ventilasjonskanalen må utbedres for å sikre korrekt avtrekk og hindre lekkasje av mato til skap og omkringliggende konstruksjoner. Manglende utbedring kan føre til redusert luftkvalitet og skade på innredning.

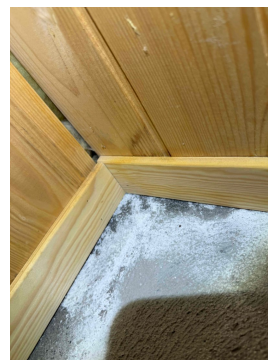
Dersom årsaken til fuktskjoldene ikke utbedres, kan det føre til forringelse av konstruksjonen og dårligere innneklima.

Bildet viser saltutsalg på betonggulv og fuktskjolder på trepanel.

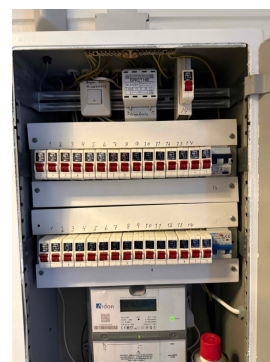
Bildet viser sikringskapet.

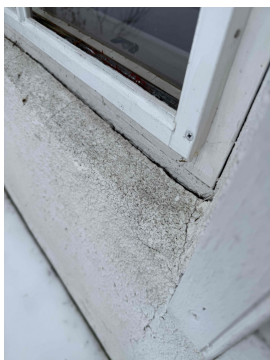
Bildet viser sprekke i murpuss

Lokal utbedring bør utføres for å tette sprekken i murte/pussede fasader. Dersom dette ikke gjøres, kan fukt trenge inn i konstruksjonen og føre til ytterligere skader, som for eksempel frostspreng eller at puss løsner.

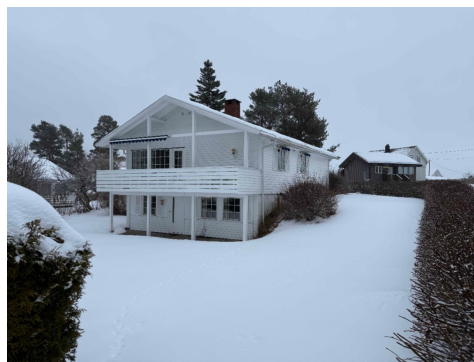
Bildet viser snødekt terreng.

Det bør foretas nærmere undersøkelser av terrengforholdene når tomta er snøfri, for å avdekke eventuelle avvik som kan medføre risiko for at vann renner inn mot grunnmur, eller vannansamling som kan føre til fuktpåvirkning på bygningen.

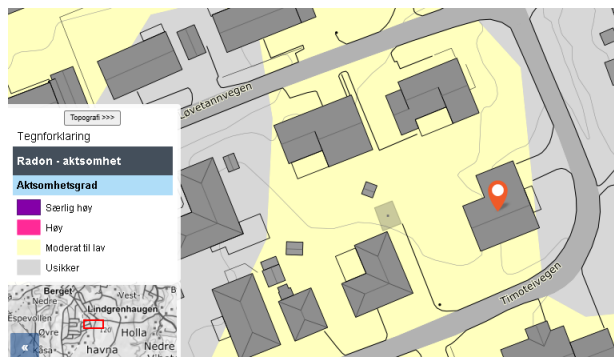
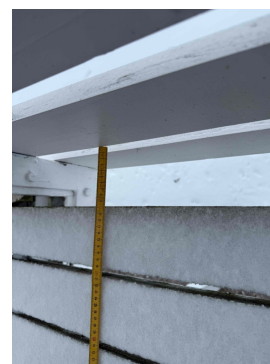
Bildet viser avstan mellom terrassebord og rekkverk på veranda.

Rekkverkshøyder og åpninger i rekkverk og trapper bør utbedres slik at de tilfredsstiller dagens forskriftskrav, og det bør monteres håndløper på vegg i det innvendige trappeløpet for å bedre sikkerheten og redusere risikoen for fallulykker og personskader.

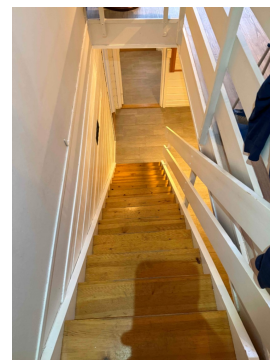
Bildet viser trapp ned til kjelleren.
