# Tilstandsrapport

Boligbygg med flere boenheter

Nergata 27, 6516 KRISTIANSUND N

Oppdragsnr.: 22462-1033

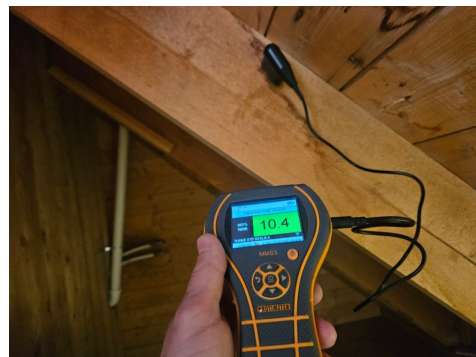
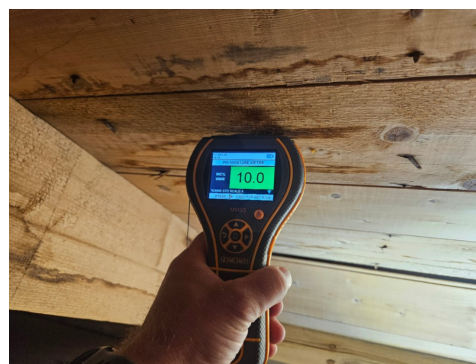
- Det er påvist fuktskjolder/skader i takkonstruksjonen.

Det ble registrert fuktskjolder på takkonstruksjonen inne i kneloft ved kjøkken på befaringsdagen. Disse ble kontrollert (målt) med fuktmåler og ble målt tørre. Jevnlig overvåking anbefales.

- Det må gjøres nærmere undersøkelser.

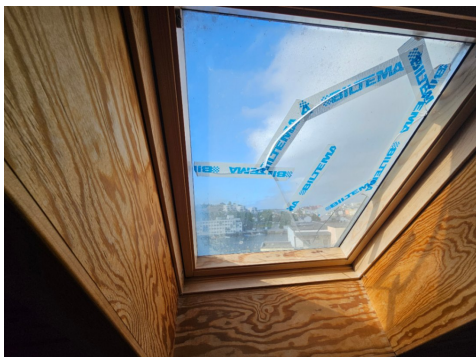
- Det er påvist avvik rundt innsettingsdetaljer.
- Utvendig listing av vinduer er ikke fagmessig utført.

- Det bør gjøres tiltak for å lukke avviket.
- Belistning/vannbrett må utbedres og overganger tettes.

Vinduer bør males jevnlig for å unngå råteskader.

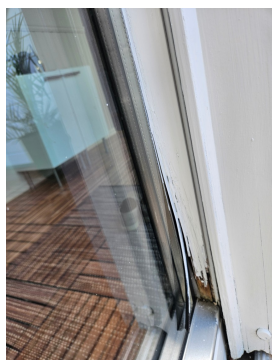
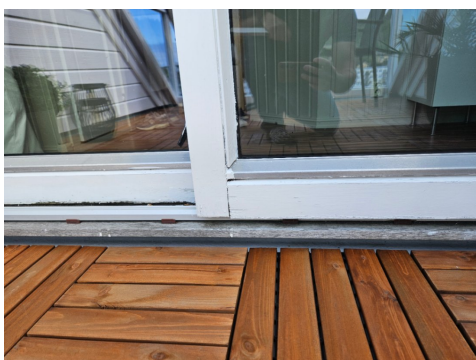
- Det er påvist dør(er) med fukt/råteskader.

Døren bør skiftes ut for å hindre vanninntrenging.

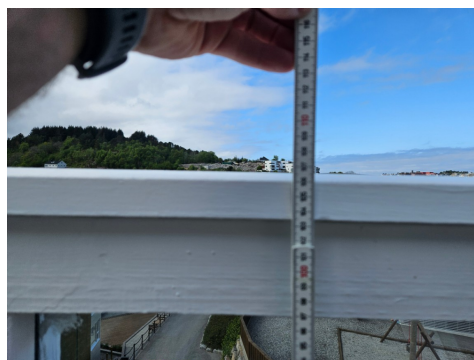
- Balkong/terrasse ligger over innredede boligrom, usikker konstruksjon. Konstruksjonsutforming gir økt fare for skader.

Det ble løftet på noen heller som stikkprøve, det ble ikke avdekt synlige skader i tekkingen. Dokumentasjon for siste påføring av toppstrøk er ikke fremlagt.

Rekkverk målt til 106 cm.

Konstruksjonen bør kontrolleres jevnlig for å forhindre at vann trenger inn i konstruksjonen.

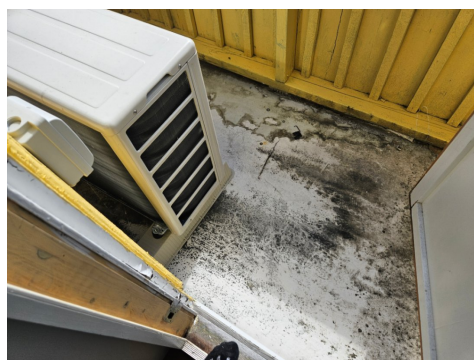
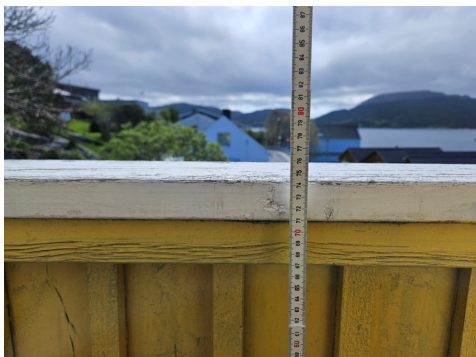
- Det er påvist fukt-/råteskader i konstruksjonen.
- Rekkverket er for lavt i forhold til dagens krav til rekkverkshøyder.
- Tekkingen på balkong/terrasse har utettheter.

Råte i dekke og lave rekkverk kan føre til potensiell personskafe.

- Gjennomføre ytterligere undersøkelser og foreta utbedring av skade.
- Råteskadede konstruksjoner må skiftes ut.

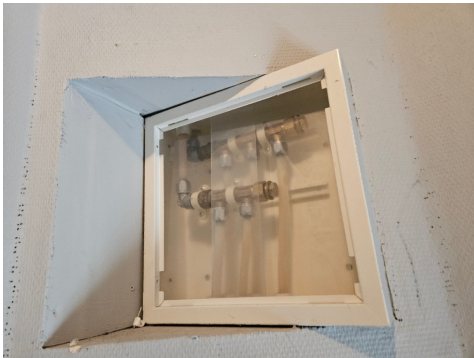
Det er montert et fordelerskap for vann i trappegangen. Det anbefales innhenting av dokumentasjon.

Fordelerskap for vann, montert i felles trappegang.

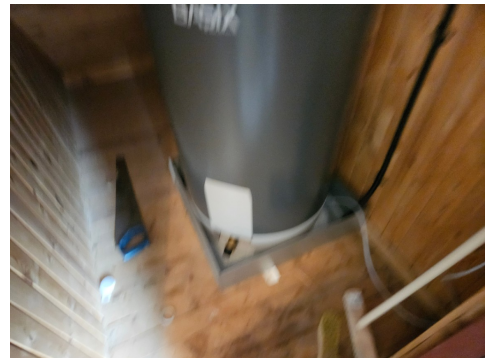
Som minnstetiltak er tanken plassert i kar for oppsamling av noe lekkasjevann og er montert med lekkasjestopp.

Det må undersøkes om el-tilkobling er tilfredsstillende utført.

- Det bør etableres tilfredsstillende el-tilkobling etter gjeldende forskrift.
- Det bør etableres tilfredsstillende avrenning eller lekkasjesikring ved varmtvannstank.
