Tilstandsrapport

Leilighet

Hamremsgrensa 29 , 7710 SPARBU

Befaringsdato: 16.03.2026

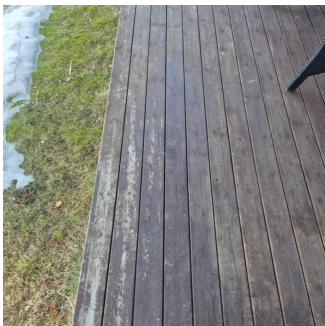
TG 1 Balkonger, terrasser og rom under balkonger

Terrasse med tilkomst via balkongdør på stue. Denne er oppbygd med trebjelkelag og spaltegulv av terrassebord.

Det er registrert økende værslitasje på overflater. Vedlikeholdstiltak må påregnes.

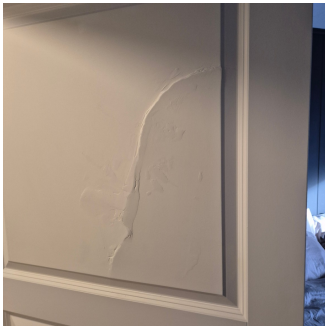
TG 2 Innvendige dører

Det er registrert skade på dør ved bod/teknisk rom.

Lokale utbedringer.

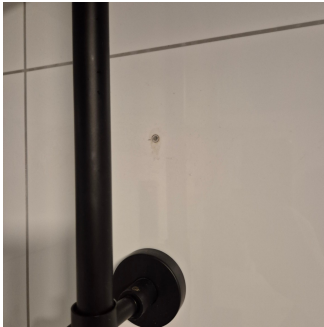
TG 2 Overflater vegger og himling

Det er registrert hull i flis etter tidligere montert innredning i dusj. Hull er tettet med fugemasse, men dette medfører brutt membran. Det bemerkes enkelte hakk i nedre deler av flis i overgang mot gulv.

Det anbefales etablert tett dusjkabinett eller tilsvarende løsning med kontrollert avrenning mot sluk.

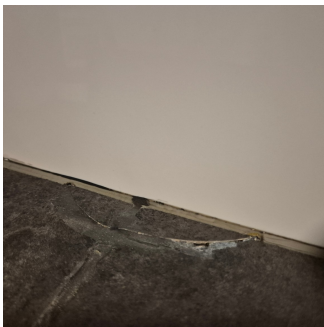
TG 2 Overflater Gulv

Det er registrert sprekker i gulvfliser mot vegg i dusjsone. For øvrig normal bruksslitasje med hensyn til alder.

Nærmere undersøkelser anbefales, samt jevnlige observasjoner. Jfr. forrige pkt. vedr. dusjkabinett.

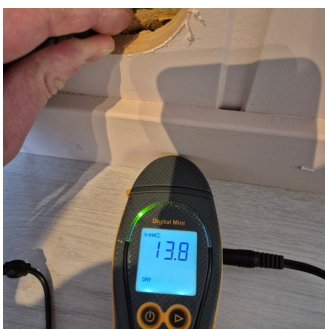
! TG 0 Tilliggende konstruksjoner våtrom

Hulltaking er foretatt uten å påvise unormale forhold.
Det bemerkes at hulltaking ikke er foretatt mot dusjsone pga. tilstøtende kjøkkeninnredning.

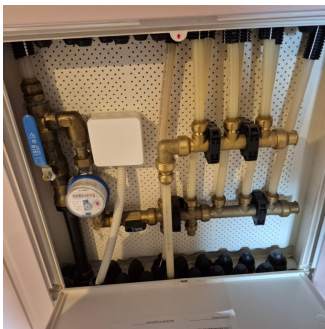
! TG 1 Vannledninger

Innvendige vannrør av typen rør-i-rør-system.
Fordelerskap er plassert på soverom.

Det bemerkes at rør i all hovedsak ligger skjult inne i konstruksjoner, og ikke er besiktiget utover enkel funksjonstesting.

Det er registrert manglende merking av rørkurser i skap, dette bør utbedres.

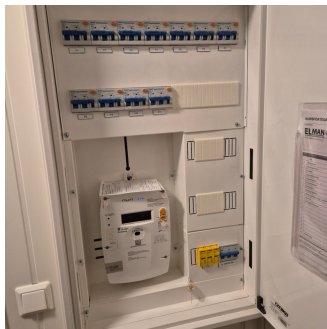
Ja Utvidet el-kontroll anbefales med bakgrunn i anleggets alder.

Det er ikke fremlagt dokumentasjon på anlegget.

Det er registrert enkelte stikkontakter med behov for etterstramming.
