# Tilstandsrapport

📍 Ospedalen 205, 5308 KLEPPESTØ

# gnr. 14, bnr. 357, snr. 16

Oppdragsnr.: 13723-1021

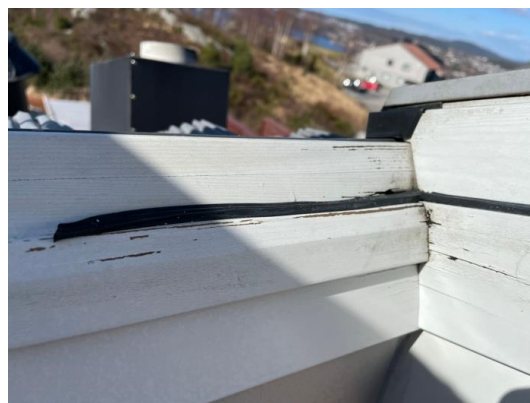
Det er to velux takvinduer i loftsstue med lekkasje eller utetthet(er). Dette er pågående skade og har medført bl.a. at karm har synlig oppsprekking/råte/muggvekst. TG3 på disse to vinduene.

Ett nyere velux takvindu på soverom/loft som er TG1.

Alle vinduer i plan 1 er fra byggeår. Disse vinduene er nærmere 30 år, og tilstanden deres må overvåkes. TG2 på disse vinduene. Det er påregnelig med utskiftning/utbedringer av vinduer av denne alder. Utvendige karm mot værutsatt nord vest trenger maling.

- Det er påvist vinduer med fukt/råteskader.

- Vinduer med råteskader må erstattes med nye.

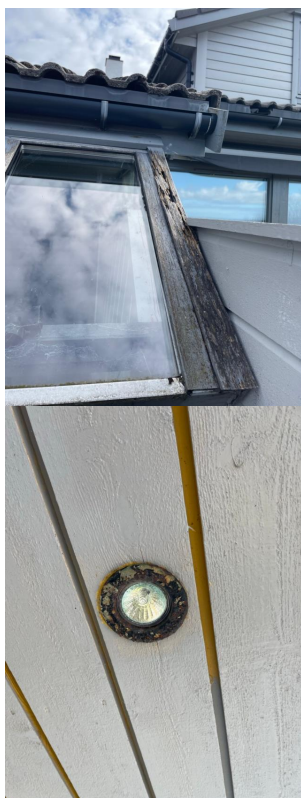
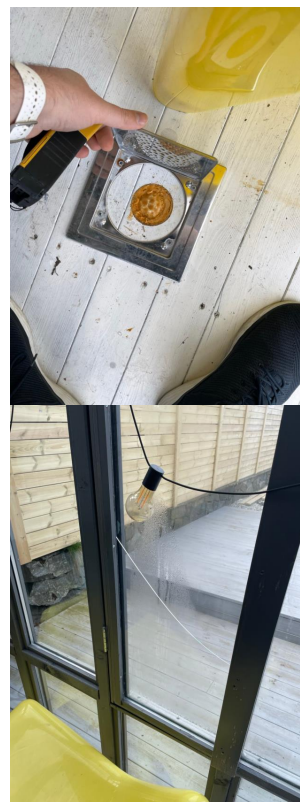
Innglasset areal/vinterhage ved utgang til terrasse.  
Areal ca. 5,6 m<sup>2</sup>.

Det er større råteskader på trekonstruksjonene på værtutsatt fasade.  
Det er registrert punkterte vindu, samt oppsprukket glass.  
Det er registrert spotter (elektrisk) som har kraftig rustangrep.

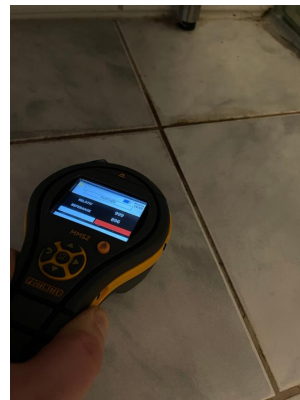
Takstmann gjennomførte en forenklet undersøkelse med fuktindikator på fliser og fikk et unormalt høyt resultat.

Det vokser en del mugg i fuger i dusjonen.

- Våtrommet må oppgraderes for å tåle normal bruk etter dagens krav.

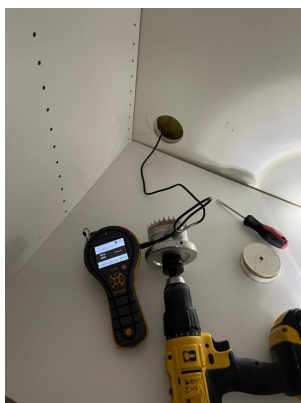
Hulltaking er foretatt, uten å påvise unormale forhold på befaringsdagen. Lokasjon på hull er på soverom i stuevegg, direkte motstående dusjsone.

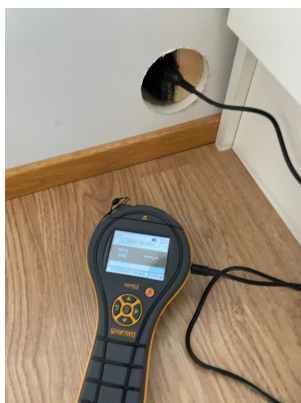
Hulltaking er foretatt, uten å påvise unormale forhold på befaringsdagen. Lokasjon på hull er i loftsstue, direkte motstående dusjsone.

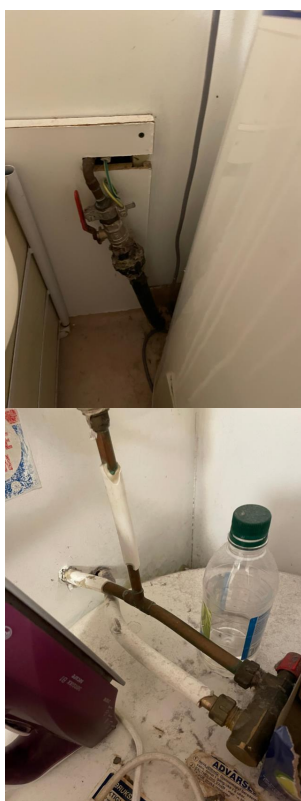
Vannrør er fra byggeår.

Vannrør er kun kontrollert i den aktuelle boligen. Felles rør, stigeledninger mm. er ikke kontrollert.

- Mer enn halvparten av forventet brukstid er passert på innvendige vannledninger.

- Det er ikke behov for utbedringstiltak siden anlegget fungerer i dag, men ut ifra alder kan skader plutselig oppstå på eldre anlegg.

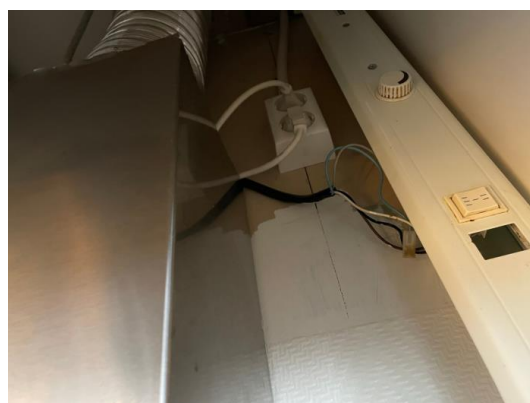
Mekanisk avtrekk fra bad og kjøkken.

Ventilasjon er fra byggeår.
