Tilstandsrapport

Enebolig

Gartnerveien 1, 3120 NØTTERØY

Befaringsdato: 18.04.2024

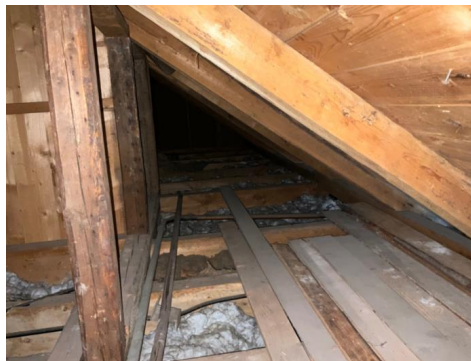
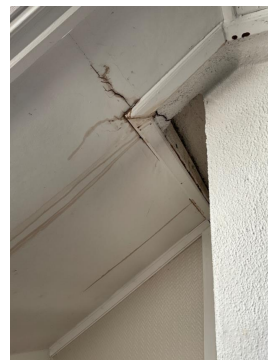
- Det er begrenset/dårlig ventilering av takkonstruksjonen.
- Det er påvist fuktskjolder/skader i takkonstruksjonen.

Det er flere steder registrert fuktmerker men disse virker tørre og er da trolig eldre forhold.

Det er ingen tegn til vesentlige skader. Observer 2. etasje og loftet over tid.

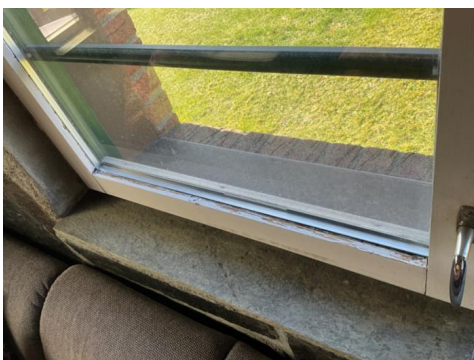
TG 2 Eldre vinduer

Denne vurderingen gjelder noen vinduer fra rundt 1978 og et takvindu fra byggeåret.

Utskiftninger av flere vinduer er påregnelig innen noe tid.

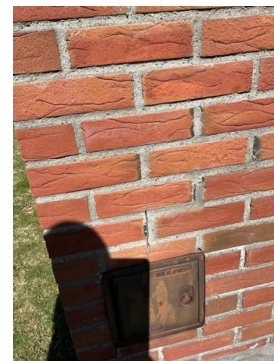
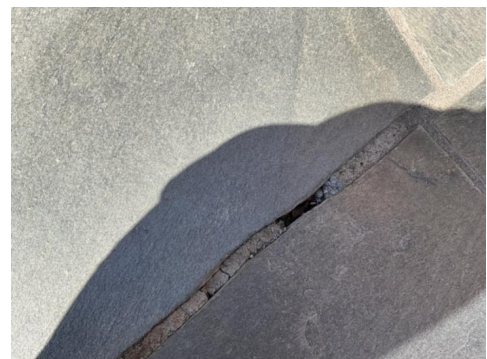
Det er registrert sprekker på pipe og utepeis. Dette har ikke endret seg på mange år ifølge selger. Enkelte skifer har bom og sprekker i fuger. Rekkverket er for lavt med dekker er ikke så høyt i terrenget. Gulvet har noen svanker og noe vann kan bli liggende. Takverket har ingen understøtting på kritisk punkt. Dette har stått i 25 år så tiltak kan ikke sies å være påkrevet basert på denne befaringen

Tiltak/utbedringer må vurderes av kjøper.

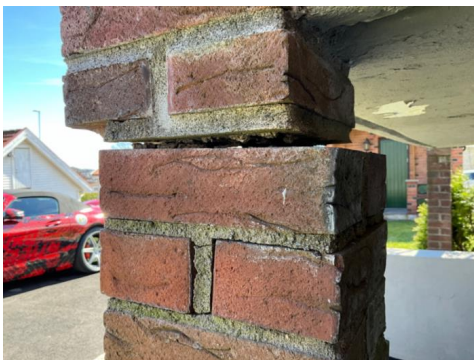
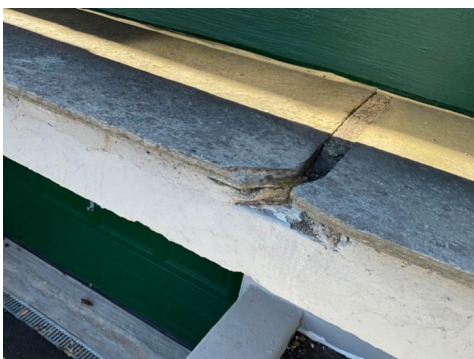
TG 2 Balkonger, terrasser og rom under balkonger - 2

- Rekkverket er for lavt i forhold til dagens krav til rekkverkshøyder.
- Det er påvist andre avvik:

Understøtting har ikke kontakt med selve dekket. Dette har ikke endret seg på en del år ifølge selger og dekket er i utgangspunktet selvberende. Det er bom og enkelte skader på skiferen.

- Andre tiltak:
- Det er ikke krav om utbedring av rekkverkshøyde opp til dagens forskriftskrav.

Tiltak/utbedringer må vurderes av kjøper.

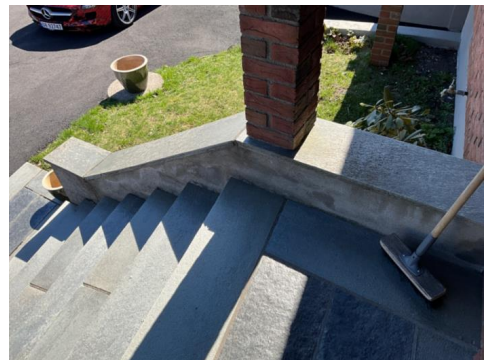
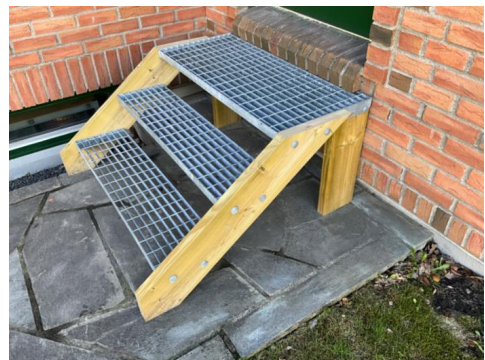
TG 3 Utvendige trapper

Støpt og skiferkledd trapp ved inngangspartiet er fra 1998. Nyere trapp ved utgang fra tilbygget.

Det er ellers ikke registrert noen vesentlige skader utover normal slitasje.

- Rekkverk må monteres for å lukke avviket.

Montere rekkverk og ytterligere tiltak må vurderes av kjøper.

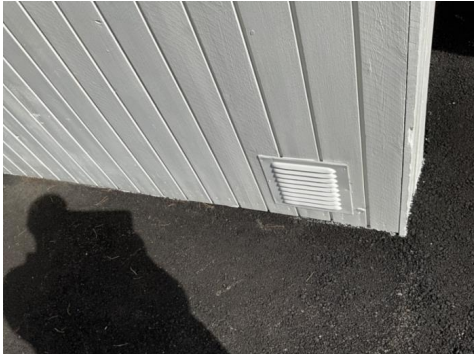
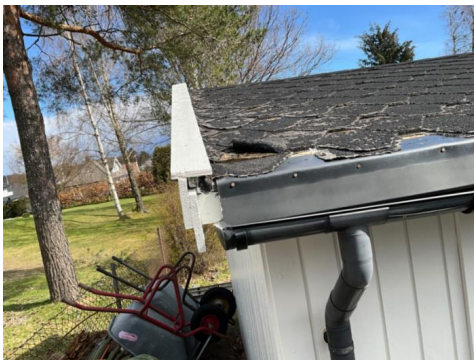
TG 3 Garasje

Garasjene er bygget i 1977 og satt rett på grunn på eiendommen i 1990. Bygget er satt rett på grunn uten fundamenter. Det er asfaltert inne i garasjen i 2023.

- Det må foretas tiltak for å lukke avviket.

Skifte taktekingen og kontrollere lukket tak for mulige skader. Ytterligere tiltak må vurderes av kjøper.

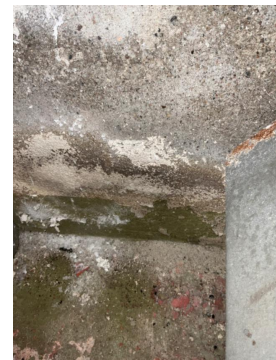
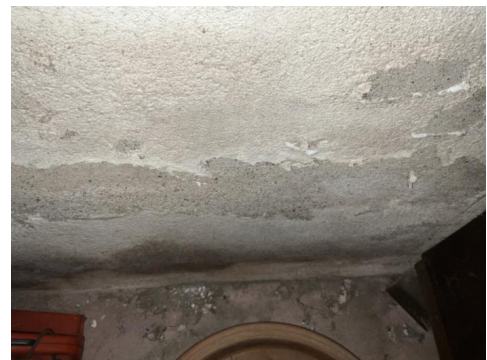
! TG 2 Rom Under Terreng

- Det er påvist indikasjoner på noe fuktgjennomtrenging i kjellergulv.
- Det er påvist indikasjoner på noe fuktgjennomtrenging inn i kjellermur.

- Det påviste fuktnivå gir grunn til å overvåke konstruksjonen jevnlig for å se utvikling over tid, og eventuelt foreta tiltak for å unngå fuktskader.

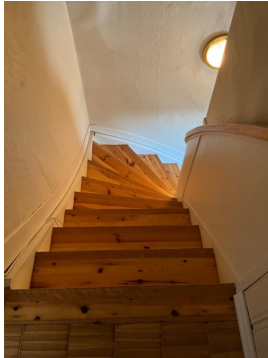
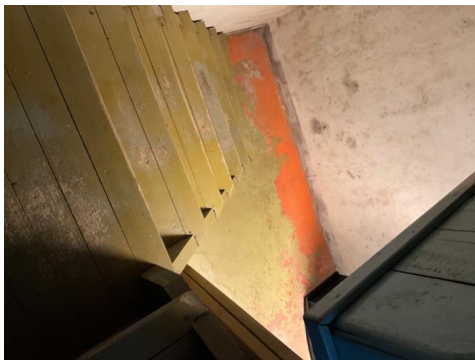
! TG 3 Innvendige trapper

Avvike basert på byggeåret gjelder i hovedsak håndløpere samt rekkverk.

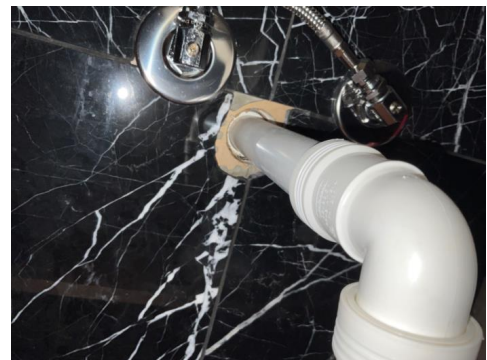
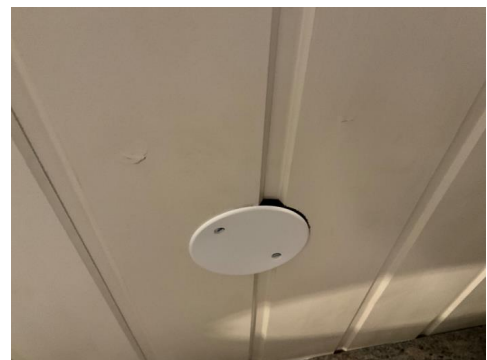
Det er ikke helt tett ved rørgjennomføring under innredningen og i taket. Det er ellers ikke registrert noen vesentlige skader utover normal slitasje.

Tette tilfredsstillende.

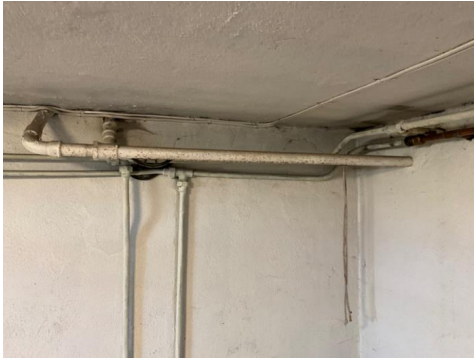
TG 2 Varmesentral

Oljefyr og vannrør isolert med asbest fra byggetiden. Tanken og systemet er ikke i drift.

Tiltak må vurderes av kjøper.

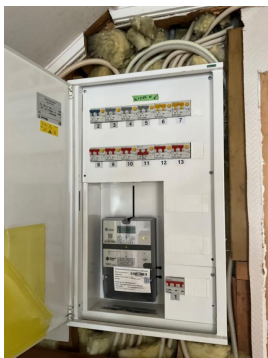
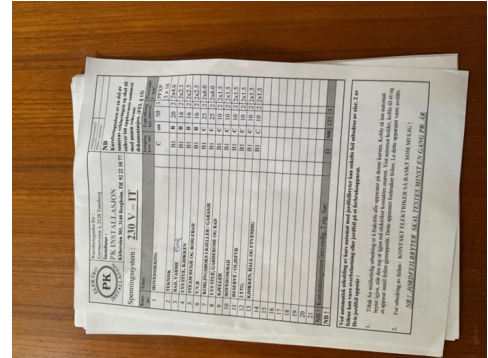
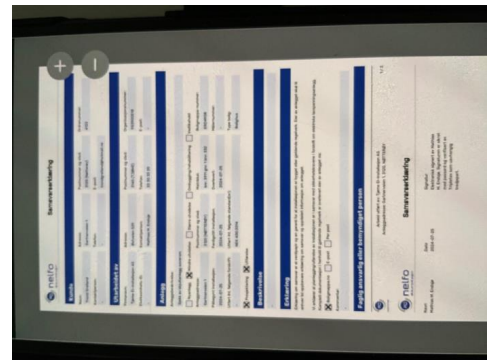
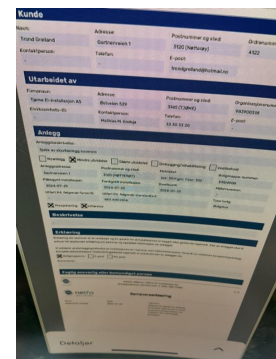
Ja Selv om det ikke er registrert noen vesentlige avvik vil det allikevel anbefales en kontroll for å få avklart anleggets tilstand. Tg 2 er satt da det ikke foreligger tilsyn siste 5 år og manglende samsvarserklæring. Kostnadsestimat gjelder kontroll av anlegget og ikke eventuelle utbedringer/oppgraderinger.

Koblingsbokser og koblingspunkt i kott bør beskyttes. Dette skal fagmann utbedre før salg.

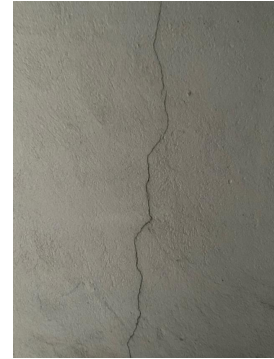
Det er registrert noe skjevheter og enkelte sprekker. Ingen synlige sprekker som kan ha vesentlig betydning for konstruksjonene.

Tiltak/vedlikehold må vurderes av kjøper.

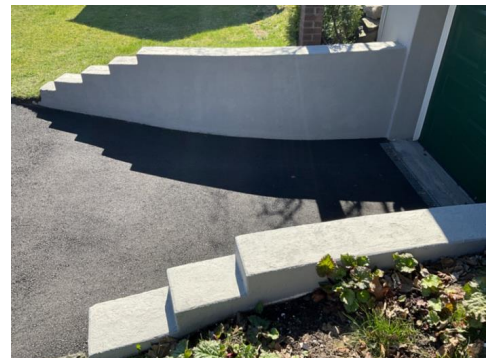
! TG 3 Forstøtningsmurer

Det er også registrert setningskade.

Da fallhøyden er over 50 cm settes det krav til rekkverk/sikring. Dette grunnet fare for skader ved fall fra terreng/murer. Ytterligere tiltak må vurderes av kjøper.

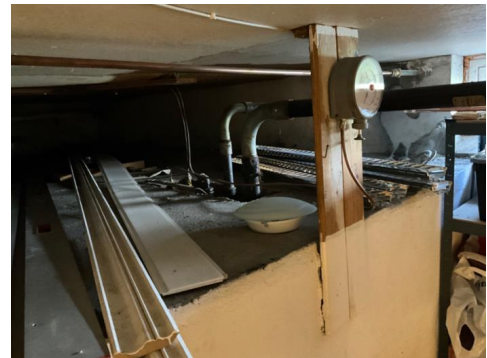
Det er krav til at brenselstanker som ikke er i bruk skal tømmes og saneres.
