Tilstandsrapport

Enebolig

Gartnerveien 1, 3120 NØTTERØY

Befaringsdato: 18.04.2024

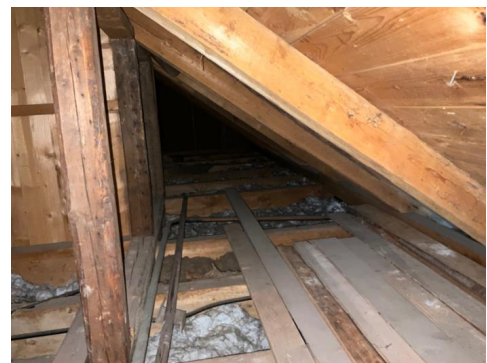
Sperretak med saltak form fra byggeåret og fra tilbygget år. Det har tidligere vært lekkasje fra pipen som er utbedret. Det er nylig isolert og etablert luftespalte mot undertaket i stue/kjøkken i 2. etasjen. Adkomst til kryp loft via luke i taket og til kott via dører i knevegger.

- Det er begrenset/dårlig ventilering av takkonstruksjonen.
- Det er påvist fuktskjolder/skader i takkonstruksjonen.

Det er flere steder registrert fuktmerker men disse virker tørre og er da trolig eldre forhold.

Det er ingen tegn til vesentlige skader. Observer 2. etasje og loftet over tid.

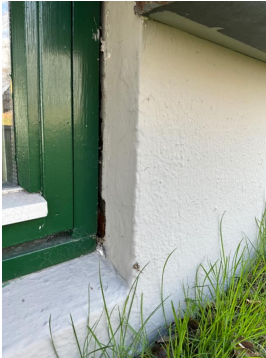
TG 2 Eldre vinduer

Denne vurderingen gjelder noen vinduer fra rundt 1978 og et takvinduer fra byggeåret.

Utskiftninger av flere vinduer er påregnelig innen noe tid.

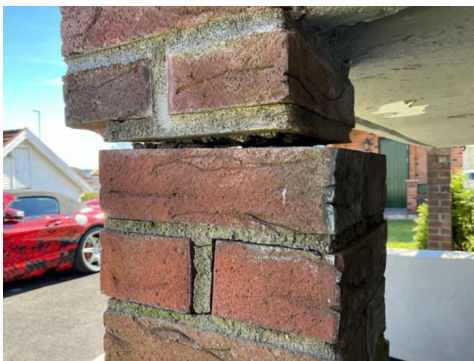
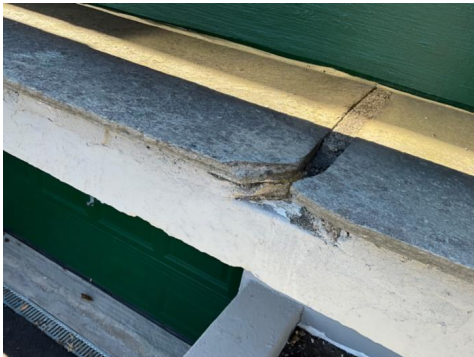
! TG 3 Utvendige trapper

Støpt og skiferkledd trapp ved inngangspartiet er fra 1998. Nyere trapp ved utgang fra tilbygget.

Det er ellers ikke registrert noen vesentlige skader utover normal slitasje.

- Rekkverk må monteres for å lukke avviket.

Montere rekkverk og ytterligere tiltak må vurderes av kjøper.

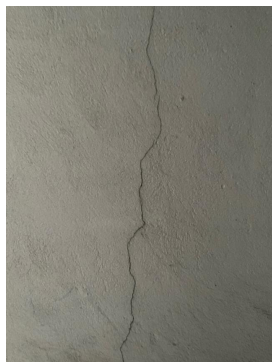
TG 3 Forstøtningsmurer

Det er også registrert setningskade.

Da fallhøyden er over 50 cm settes det krav til rekkverk/sikring. Dette grunnet fare for skader ved fall fra terreng/murer. Ytterligere tiltak må vurderes av kjøper.

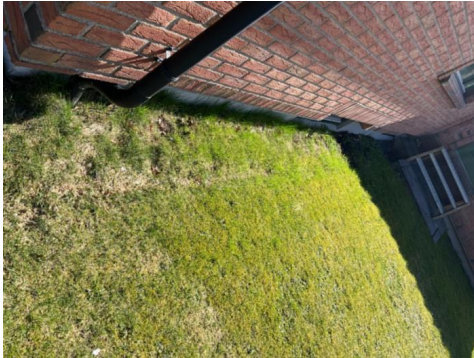
! TG 2 Utvendige vann- og avløpsledninger

Vann/avløpsledninger har passert over halvparten av forventet levetid.. Det betyr at det plutselig kan oppstå feil, lekkasjer og brudd.

- Det er ikke behov for utbedringstiltak siden anlegget fungerer i dag, men ut ifra alder kan skader plutselig oppstå på eldre anlegg.
