Gartnerveien 1, 3120 NØTTERØY

**Stor og innholdsrik teglsteinsvilla  
nær Teie Torv. Mulighet for utleie  
av nylig oppusset hybel i 2. Etasje!**

Befaringsdato: 18.04.2024

Rapportdato: 16.08.2024

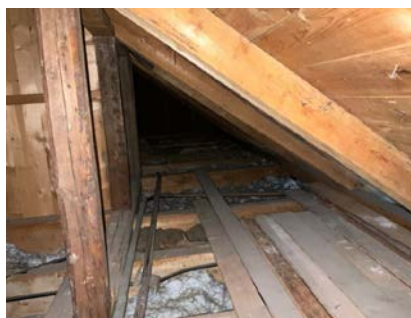
Sperretak med saltak form fra byggeåret og fra tilbygget år. Det har tidligere vært lekkasje fra pipen som er utbedret. Det er nylig isolert og etablert luftespalte mot undertaket i stue/kjøkken i 2. etasje. Adkomst til kryp loft via luke i taket og til kott via dører i knevegger.

- Det er begrenset/dårlig ventilering av takkonstruksjonen.
- Det er påvist fuktskjolder/skader i takkonstruksjonen.

Det er ingen tegn til vesentlige skader. Observer 2. etasje og loftet over tid.

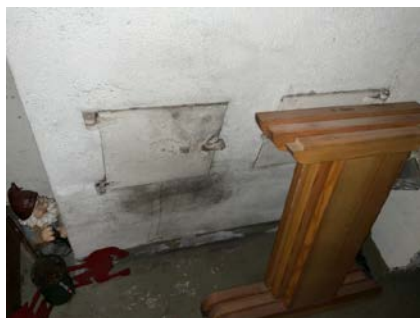
Over halvparten av forventet levetid er oppbrukt. Grunnet alder og selv om pipe og ildsted er kontrollert uten feil, kan plutselige feil og skader fremkomme. Rehabilitering kan da ofte være påregnelige tiltak.

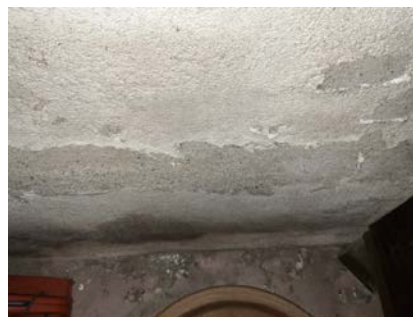
- Det påviste fuktnivå gir grunn til å overvåke konstruksjonen jevnlig for å se utvikling over tid, og eventuelt foreta tiltak for å unngå fuktskader.

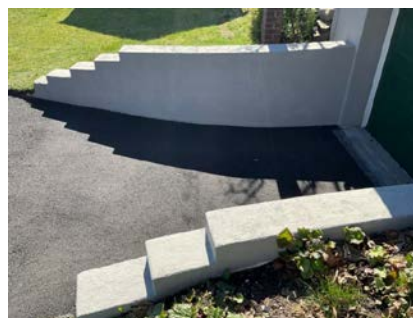
Da fallhøyden er over 50 cm settes det krav til rekkverk/sikring. Dette grunnet fare for skader ved fall fra terreng/murer. Ytterligere tiltak må vurderes av kjøper.

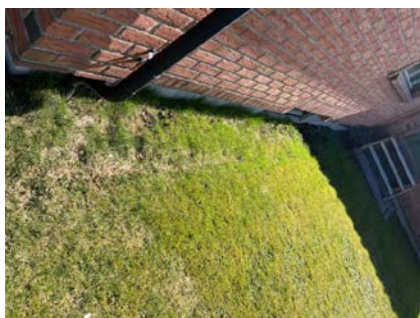
Det er ikke vurdert opparbeidelser på tomten. Dette medregnet gjerder og steinsatt arealer. Det er kun vesentlige avvik som kan ha vesentlig betydning for konstruksjonene som blir bemerket.

Justere terreng for å minske påtrykk av vann mot bygningskroppen.
