Tilstandsrapport

Enebolig

Olaf Funderuds vei 1, 1850 MYSEN

Befaringsdato: 17.09.2025

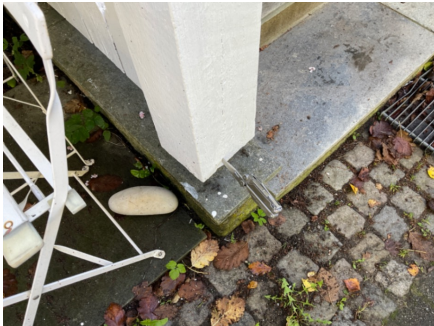
Det er påvist spredte råteskader i bordkledningen, samt at deler av kledningen ligger for nære terreng.

Råteskade

Kledningen viser værslitasje og tørkesprekker.. Uten vedlikehold/utbedring kan det oppstå skader og redusert levetid på treverket. Råteskadedet kledning må skiftes ut, det anbefales samtidig å øke avstanden fra terreng til kledning der hvor forholdene krever det. (30 cm anbefalt).

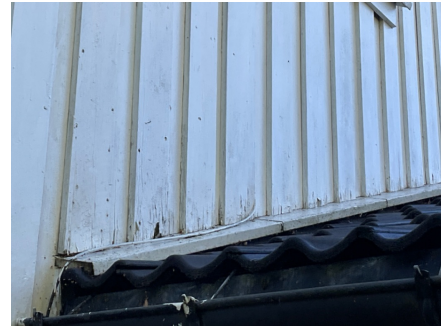
Råteskader

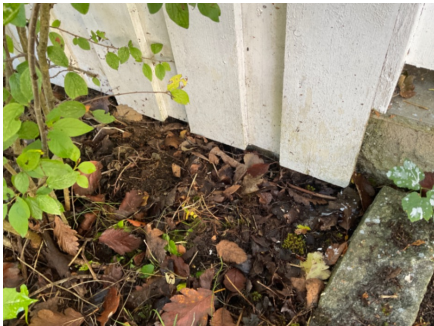
Kort avstand til terreng

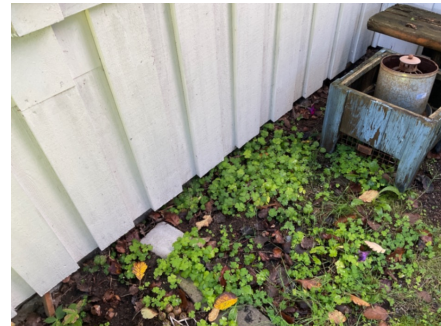
Kort avstand til terreng

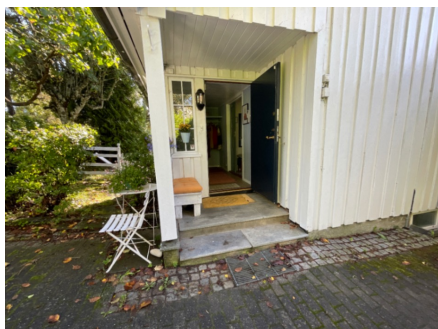
TG 2 Utvendige trapper

- Betongtrapp har mindre sprekker/skader

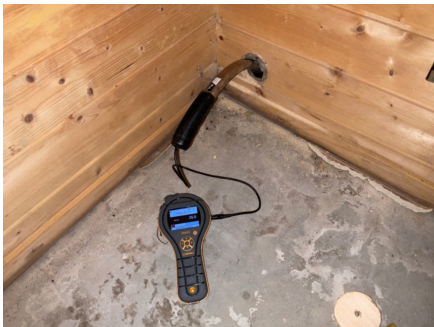
Resultater fra fuktmålingene viste betydelig fuktbelastning i konstruksjonen. Samtidig ble det påvist at veggen inneholder dampsperre, noe som ikke lengre benyttes da erfaringer viser at platen forhindrer uttørking og dermed øker risikoen for opphopning av fukt og utvikling av skader over tid.

Til orientering bør fuktinnhold i treverk normalt være under 15 vektprosent. Ved fuktinnhold over 17 vektprosent øker risikoen for utvikling av muggsopp og råte, og ved verdier over 20 vektprosent anses forholdene som gunstige for råtevekst.

26 vektprosent

Vegger bør åpnes opp, for å få kartlagt omfang av skader/problemer.

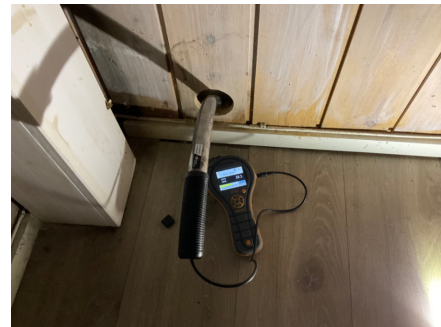
18,1 vektprosent

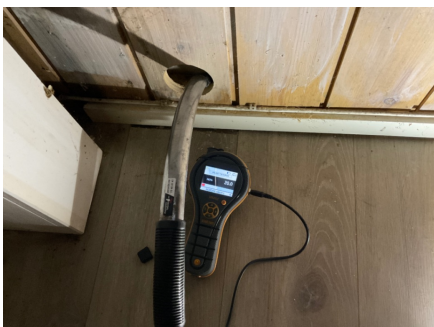
20 vektprosent

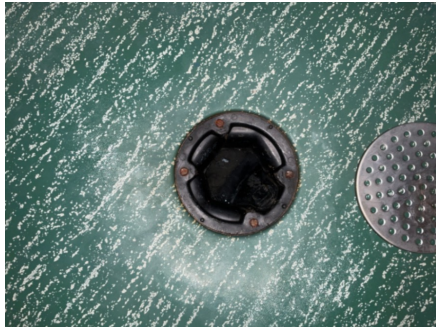
KJELLER > BAD

TG 2 Tilliggende konstruksjoner våtrom

- Hulltaking er foretatt og det er påvist avvik i konstruksjonen.

Fra bod ble det målt 18, vektprosent. Til orientering bør fuktinnhold i treverk normalt være under 15 vektprosent. Ved fuktinnhold over 17 vektprosent øker risikoen for utvikling av muggsopp og råte, og ved verdier over 20 vektprosent anses forholdene som gunstige for råtevekst.

- Gjennomføre ytterligere undersøkelser og foreta utbedring av skade.

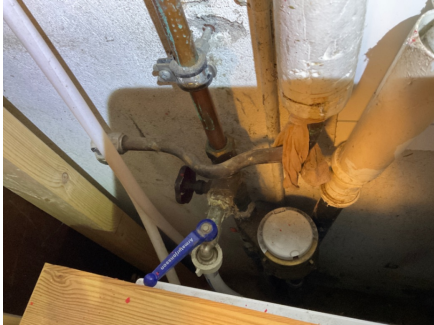
TG 2 Avløpsrør

Boligen har innvendige avløpsrør av støpejern og plast med varierende alder. Stakeluke ble observert i kjellerstue.

En må forvente en generell oppgradering av avløpsrør, utifra alder kan skader plutselig oppstå på eldre anlegg.
