Olaf Funderuds vei 1, 1850 MYSEN

**Mysen - Meget sjarmerede  
eiendom med hyggelig hage -  
dobbel garasje - gangavstand til  
sentrum!**

# Tilstandsrapport

Befaringsdato: 17.09.2025

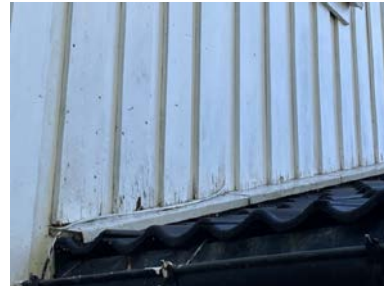
Råteskader

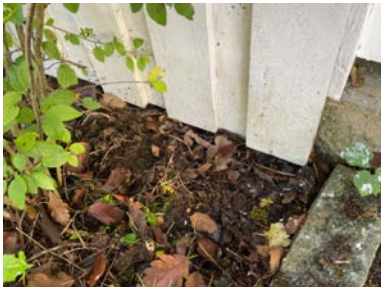
Kort avstand til terreng

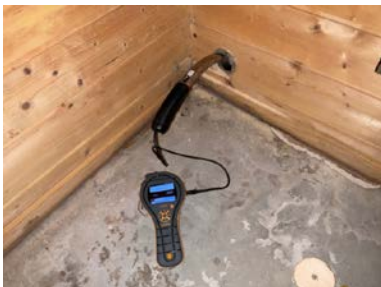
26 vektprosent

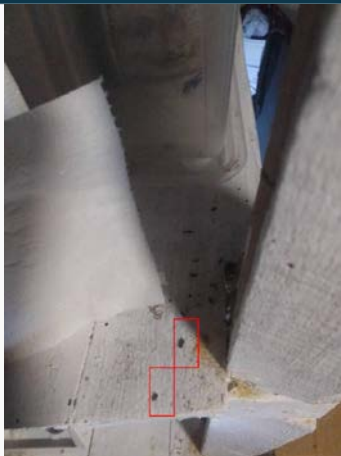
**Årsak til aktivitet av skadedyr**  
Sannsynlig årsak til angrep av stripet borebille er forhøyet fuktighet i trevirke(18-30%) blåbukk relateres til ubarket trevirke venyttet som dragere i tak.

Stripet borebille (død)

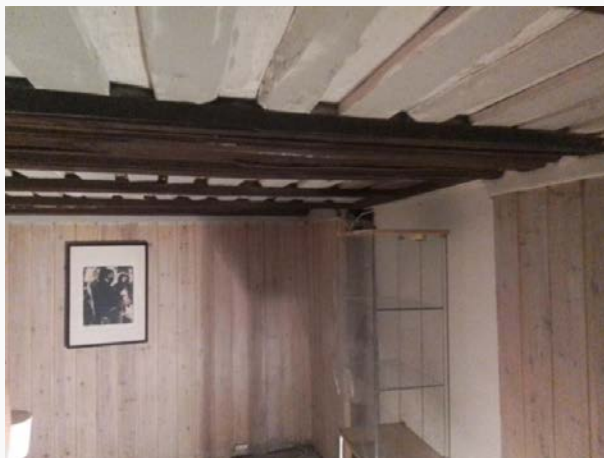
Oversikt. Ubarket trevirke i dragere hvor det har vært blåbukk.

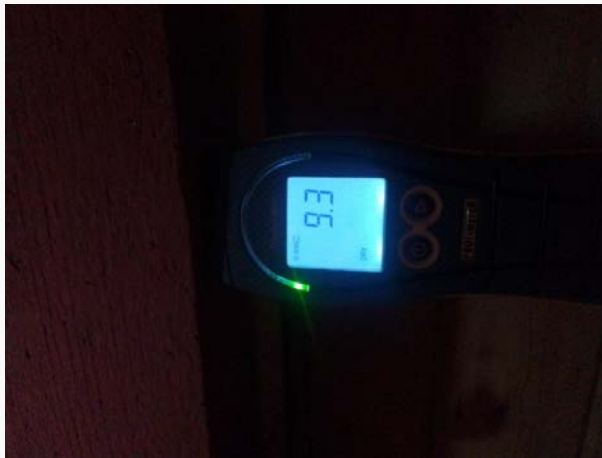
Trefuktighet er jevnt over 9-10%. Stripet borebille må ha minimum 12% trefuktighet for å utvikle seg.

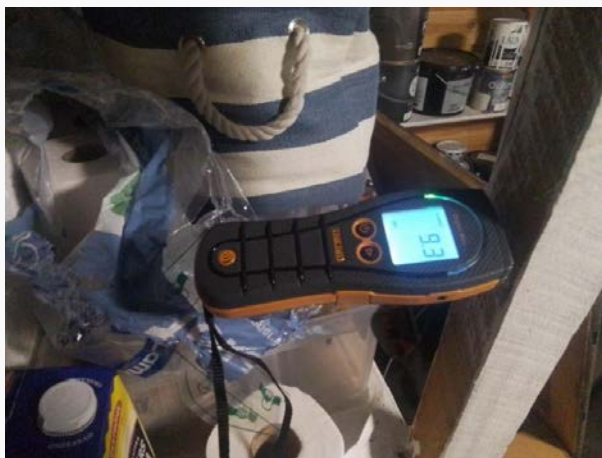
Hyllereol 9,3%
