Tilstandsrapport

Enebolig

Lerkeveien 28 , 1850 MYSEN

Oppdragsnr.: 21049-1888

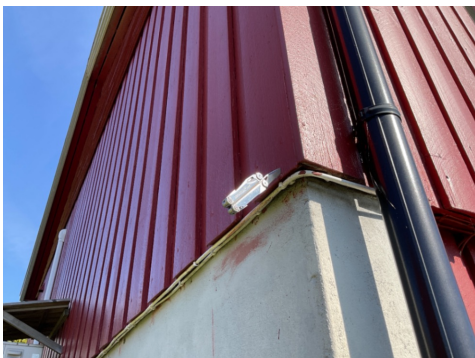
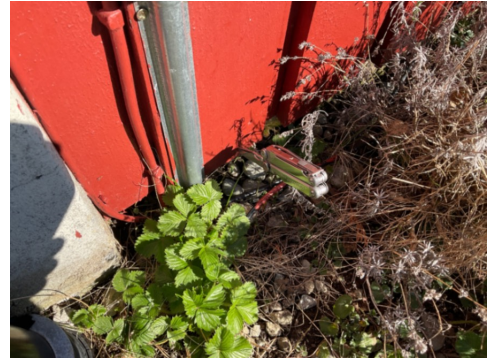
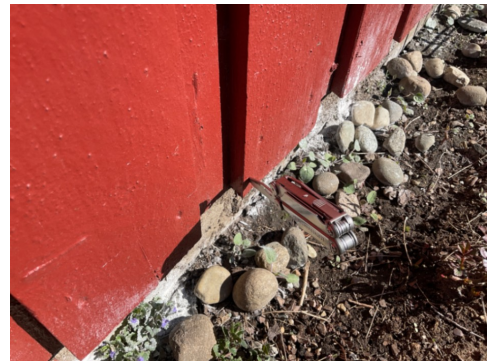
- Det er avvik:
 - Det er påvist spredte råteskader i nedre del av bordkledningen mot syd og vest.
 - Det er ingen eller liten lufting i nedre kant av kledning mot grunnmur.

Råteskadet trekledning bør skiftes ut for å hindre videre skadeutvikling og sikre fasadens klimabeskyttelse. Ved renovering bør det etableres tilstrekkelig lufting for å redusere risiko for fuktskader og forlenge levetiden på trekledningen. Manglende lufting kan føre til opphopning av fukt, økt fare for råte og skader på underliggende konstruksjoner.

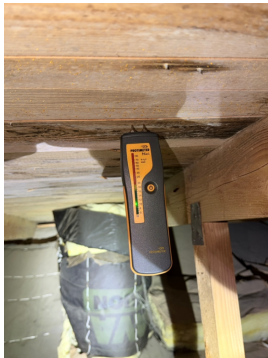
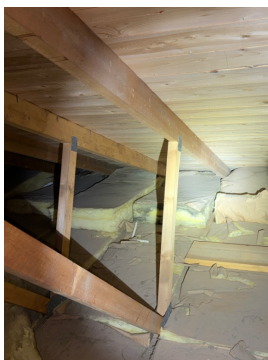
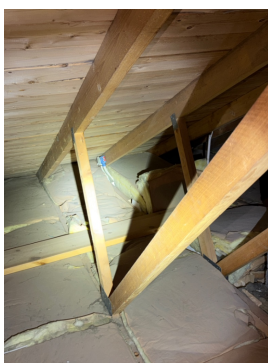
Fukttinnhold på 10 vektprosent

- Det er avvik:
 - Isolasjonsmatter ligger stedvis helt opp mot undertaket, noe som reduserer luftingen, men dette er observert i begrenset omfang.
 - Det er fra loft/kryp loft påvist indikasjoner på at det er punktering av dampspærre, som medfører svekket effekt av dampspærrefunksjonen.
 - Det er stedvis registrert misfarging i undertaket. Fuktmåling utført med protimeter viser et fukttinnhold på ca. 10 vektprosent, hvilket vurderes som tørt nivå.

Isolasjonsmatter bør trekkes bort fra undertaket for å sikre tilstrekkelig lufting og redusere risiko for kondens og fuktskader. Eventuelle punkteringer i dampsperrer bør utbedres for å hindre fuktvandring og redusert isolasjonseffekt. Konsekvensen av manglende tiltak kan være økt risiko for fuktskader, soppdannelse og redusert levetid på takkonstruksjonen.

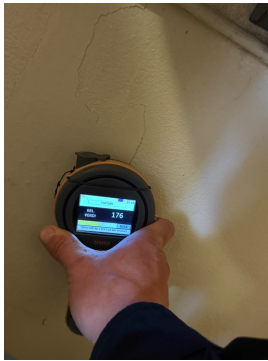
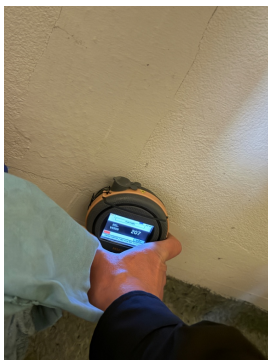
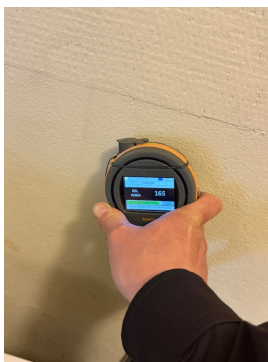
- Det er avvik:

Det påviste fuktnivå gir grunn til å overvåke konstruksjonen jevnlig for å se utvikling over tid, og eventuelt foreta tiltak for å unngå fuktskader. Det er viktig å unngå utlekting av vegger, og heller sikre en åpen konstruksjon som muliggjør uttørking.

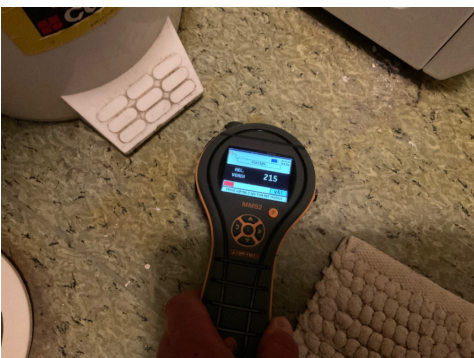
1. ETASJE > BAD

- Våtrommet må oppgraderes for å tåle normal bruk etter dagens krav. Til tross for at gulvet er oppgradert med nytt vinylbelegg, er det påvist utettheter og ufagmessig utførelse i overgangen mellom vinyl og veggfliser. Sluk og veggflater er fra byggeår, og det er registrert korrosjon på skruer i sluket.

På bakgrunn av påviste avvik må det påregnes behov for en helhetlig oppgradering av våtrommets tettesjikt/membran for å tilfredsstille krav til normal bruk etter dagens standard (tett våtsoner). Det er derfor satt samlet tilstandsgrad 3 (TG 3) for rommet, begrunnet med alder og manglende tetthet i våtsonen.

- Manglende oppgradering av våtrommet medfører høy risiko for at konstruksjonene ikke vil tåle vanlig bruk av vann eller lekkasjer. Selv om det er dusjkabinett, er det fortsatt en betydelig risiko for at våtrommets konstruksjoner ikke tåler lekkasjer. Dette kan føre til fuktskader på tilstøtende konstruksjoner.

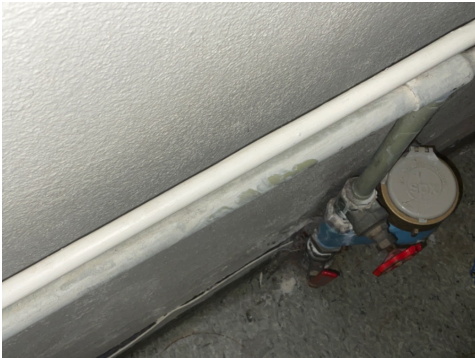
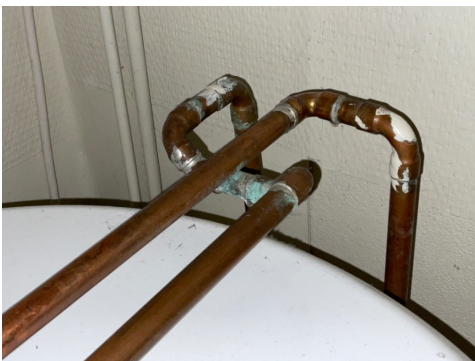
- Det er avvik:
 - Mer enn halvparten av forventet brukstid er passert på innvendige vannledninger.
 - Det er irr på rør. Irring oppstår når kobber korroderer, sees som et grønt belegg på rørene.

Det bør gjennomføres kontroll og eventuelt utbedring av rør med irr for å redusere risiko for lekkasje. Siden mer enn halvparten av forventet brukstid er passert, må det påregnes økt risiko for skader og behov for utskiftning av vannledninger på sikt.
