# Tilstandsrapport

Leilighet

Nygårdsvegen 43E , 7900 RØRVIK

Rapportdato: 29.01.2026

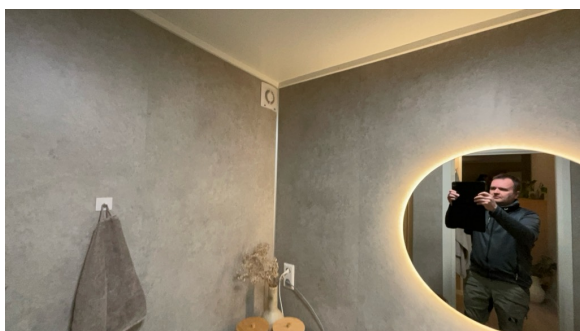
### TG 1 Ventilasjon

Det er elektrisk styrt vifte. Tilluft skjer via åpning under dør.

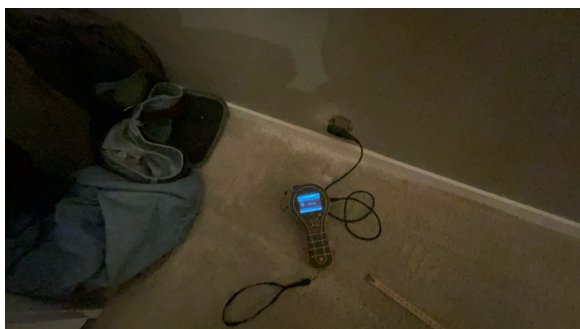
### Tilliggende konstruksjoner våtrom

Hulltaking er foretatt uten å påvise unormale forhold. Hulltaking er foretatt i soverom. Fuktkvotemåling (vekt%) i konstruksjonen ble målt til under 6, som er det laveste verdien ved bruk av Protimeter MMS3

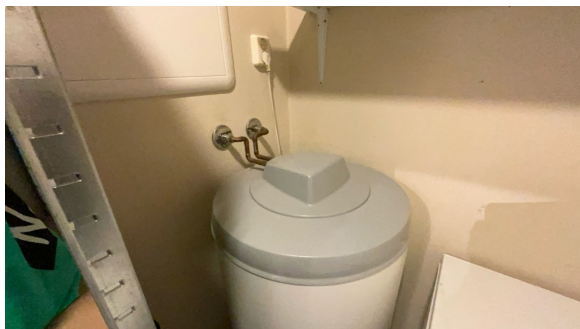
### TG 2 Varmtvannstank

Varmtvannstanken har et volum på ca. 200 liter og er plassert i boden.

- Det er ikke påvist tilfredsstillende el-tilkobling av varmtvannstank iht. gjeldende forskrift.

Fra 2014 ble det innført krav om at varmtvannsberedere over 1500W skal ha fast tilkobling i henhold til gjeldende forskrifter.

- Det bør etableres tilfredsstillende el-tilkobling etter gjeldende forskrift.

Det bør etableres tilfredsstillende el-tilkobling etter gjeldende forskrift for å redusere risikoen for varmegang og brann. Manglende forskriftsmessig tilkobling kan medføre økt fare for elektriske feil og skader på bygningen.
