# Tilstandsrapport

Rekkehus

Åsenhagen 76 D, 2020  
SKEDSMOKORSET

Rapportdato: 13.10.2025

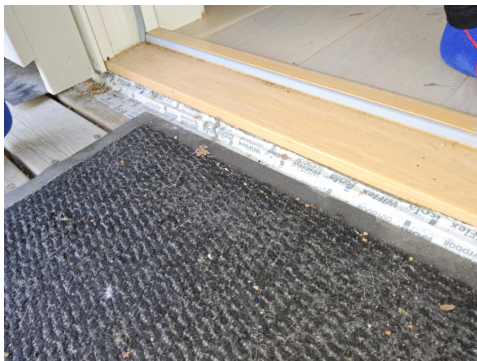
## TG 2 Balkonger, terrasser og rom under balkonger

Adkomst bolig via veranda av trekonstruksjoner med overbygd tak. Veranda er oppmålt til ca 21 m<sup>2</sup>. Utgang fra stue til platting i tre, oppmålt til ca. 75 m<sup>2</sup>.

Det anbefales punktvis utskifting av bord med størst slitasje eller skader, samt påføring av egnet overflatebehandling for å forlenge levetiden.

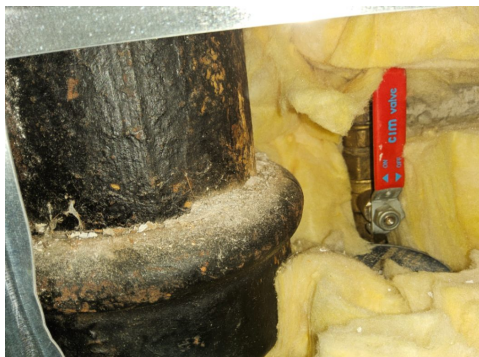
## ! TG 2 Avløpsrør

De innvendige avløpsrørne består av PVC/plast, mens hovedstrekken sannsynligvis er av støtpejern. Det er viktig å merke seg at kun synlige avløpsrør er vurdert, ettersom de fleste rørføringer er skjult i boligens vegger, konstruksjoner eller innkassinger.

Tilstandsgrad 2 er gitt basert på alder, da mer enn halvparten av forventet brukstid for skjulte røranlegg er passert. Det er ikke registrert symptomer på funksjonssvekkelse ved befaring, men skjulte avløpsrør av eldre dato vurderes som en risikokonstruksjon med økt sannsynlighet for fremtidige skader. Videre oppfølging og jevnlig tilsyn anbefales.

Manglende oppfølging kan føre til lekkasjer, fortetning eller sprekke-dannelser i rørsystemet. Dette kan medføre fuktskader, driftsproblemer og økte utbedringskostnader ved fremtidige skader.

Det anbefales jevnlig tilsyn med avløpssystemet og vurdering av tilstanden av fagkyndig dersom det oppstår tegn til redusert funksjon, som lukt, treg avrenning eller fuktskader. Forebyggende utskifting bør vurderes ved oppussing eller ombygging.
