**Tilstandsrapport for fritidsbolig**  
 Osdalsveien 849  
 2485 Rendalen

Dato: 11/07/2025

Byggmester  
 Sondre Lillebo AS

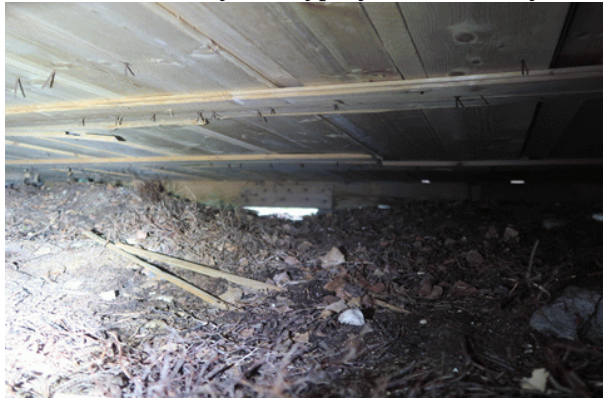
Luftgjennomstrømning og luftfuktighet, herunder fuktsperre mot grunn, høyde i rommet og ventiler mot yttervegg er vurdert som ikke tilfredsstillende.

Krypekjelleren har for lav høyde for å kunne kripe under og kontrollere hele arealet. Krypekjelleren er kontrollert fra tilgjengelige steder rundt fritidsboligen, og under fritidsboligen der det var fysisk mulig å komme til.

**Merknader:** Siden det ikke er mulig å kontrollere hele krypekjelleren fra innsiden, er det usikkert hvilken tilstand deler av krypekjelleren er i. Det kan være skader i krypekjelleren som ikke ble avdekket på befaringsdagen.

Sintef byggforsk anbefaler en høyde på minst 500 mm i krypekjellere, for å ha muligheten til å kontrollere arealet.

Bilde viser liten høyde i krypekjeller mellom bjelkelag og terreng.

På befaringsdagen var det lagret organisk materiale som treverk under fritidsboligen. Organisk materiale kan gi grobunn for sopp og råte som kan spre seg til fritidsboligens konstruksjon. Det anbefales at alt organisk materiale under fritidsboligen fjernes.

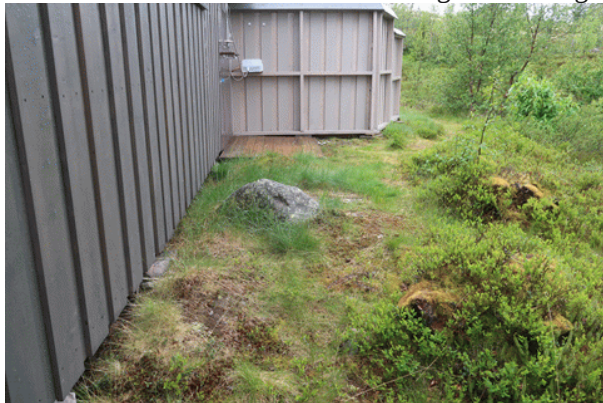
Fall fra grunnmur vurderes ikke som tilstrekkelig.

Terrengfall ble visuelt undersøkt, og det kan se ut til at terrenget ikke har tilstrekkelig fall fra grunnmuren langs deler av nordfasaden.

Bilde viser ikke tilfredsstillende terrengforhold langs nordfasaden.

**Merknader:** Det er viktig at terrenget har hellingsgrad ut fra grunnmuren. Overflatevann skal hurtigst mulig vekk for å unngå unødige fuktbelastninger på konstruksjonen. Det anbefales at terrengfallet økes/ utbedres langs nordfasaden. Sintef byggforsk anbefaler minimum fallforhold på 1:50 i en avstand på minst 3 meter fra veggen (ca. 2 cm fall per meter).

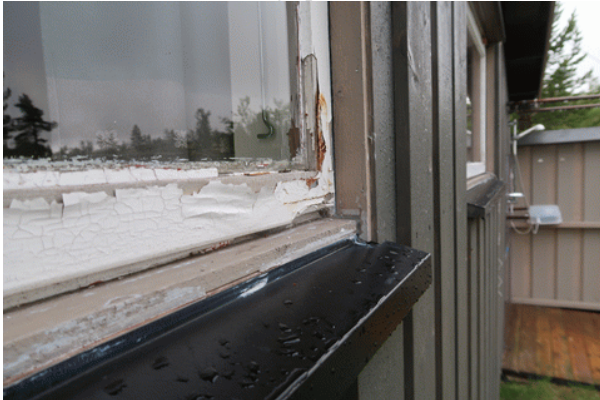
Vinduer har slitasje på overflater og justerings- og vedlikeholdsbehov. Vinduer mot nord har større slitasje, sammenlignet med de andre.

Vinduer har utettheter mellom beslag og vinduskarm. Utettheter ved beslag kan resultere i at vann lettere kan trenge inn i konstruksjonen, og forårsake skader.

Forventet levetid på vinduene og ytterdør vurderes som utgått, og de må påregnes å bli skiftet ut i nær fremtid.

Bilde viser skader/ slitasje på vindu mot nord, samt utettheter mellom beslag og vinduskarm.

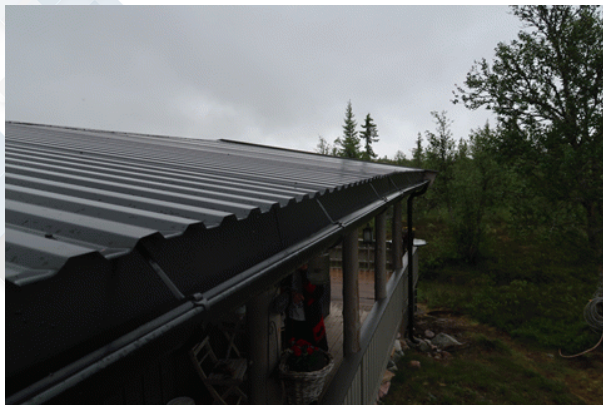
Det er påvist svanker/svai i mønet.

Det ble på befaringsdagen ikke påvise noe lufting av takkonstruksjonen. Manglende lufting kan skade konstruksjonen over tid i form av sopp- og råteskader. På grunn av manglende lufting av takkonstruksjonen er det ekstra viktig å ventilere rommene inne i fritidsboligen da den er i bruk, for å holde luftfuktigheten så lav som mulig inne i fritidsboligen. Yttertaket har delvis lufting via naturlige utettheter i takplater.

Bilde viser eksempel på skjevheter/ svank i takkonstruksjonen.

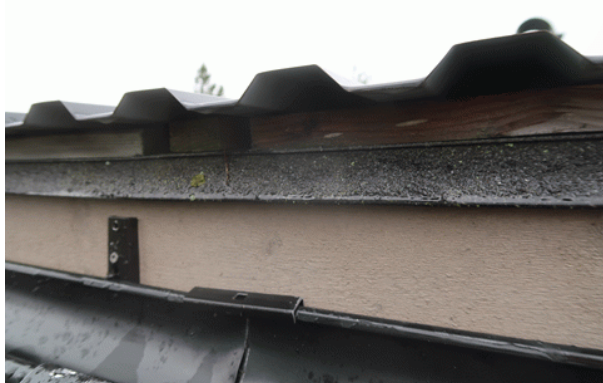
Lekter for yttertaket er montert uten sløyfer, noe som hindrer kondensvann og eventuelt lekkasjevann og renne fritt til takrenne, og kan resultere i lekkasjer over tid.

Bilde viser at lekter for yttertak ikke er montert på sløyfer, slik det anbefales.

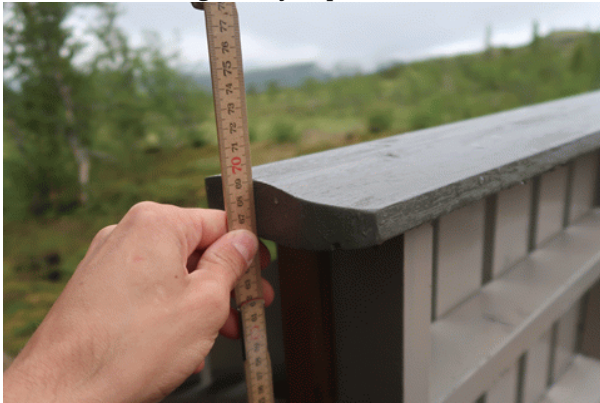
Minstekravet er etter dagens regelverk 1000 mm.

Bilde viser måling av høyde på rekkverk.
