# Tilstandsrapport

Enebolig

Glundbergbakken 27, 1870 ØRJE

Befaringsdato: 21.11.2025

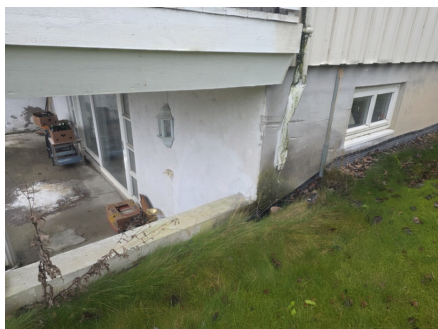
- Manglende snøfangere kan føre til snøras fra taket. Montering anbefales for økt sikkerhet, spesielt over innganger og beferdede områder. Ingen krav ved oppføringstidspunktet.

- Takvann må ledes bort fra bygningen for å redusere risikoen for fuktbelastning mot grunnmur og drenering. Uten tiltak kan vann samle seg ved grunnmuren, noe som kan føre til økt fuktinntrengning og mulig skade på bygningskonstruksjonen.

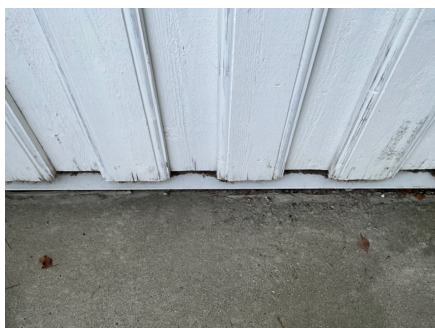
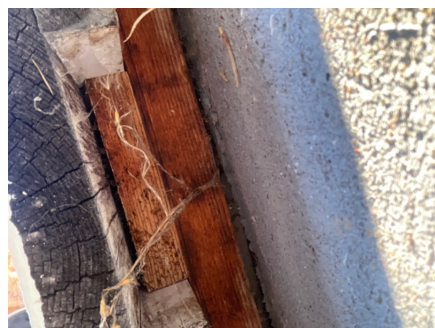
### TG 2 Veggkonstruksjon

- Ikke tilstrekkelig med lufting mellom kledning og yttervegg rundt hele boligen. God lufting er viktig og skal drenere ned og lede ut vann som trenger gjennom regnskjermen, slippe ut eventuell fuktighet fra indre deler av veggen samt gi mulighet for at fuktighet kan tørke ut fra baksiden av regnskjermen.

- Kledningen viser værslitasje og tørkesprekker.. Uten vedlikehold/utbedring kan det oppstå skader og redusert levetid på treverket.

- Uten tilstrekkelig lufting bak bordkledningen kan fuktighet som trenger inn bak bordene eller gjennom veggen innenfra ikke tørke opp, noe som øker risikoen for fuktskader.

- Det må foretas tiltak for å lukke avviket.

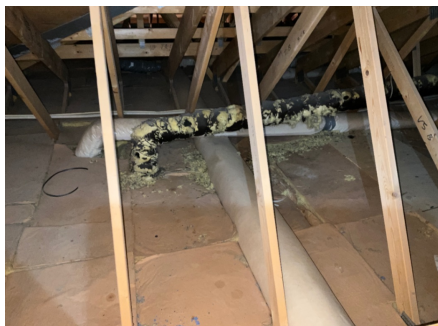
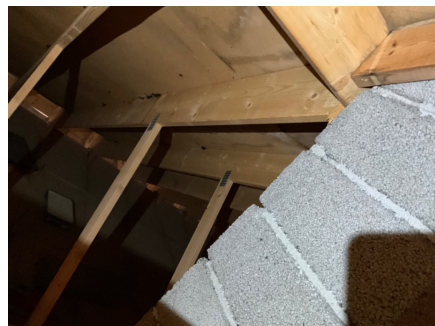
## Takkonstruksjon/Loft

- Det er påvist fuktskjolder i undertak/takkonstruksjon.
- Det er registrert skader etter aktivitet av skadedyr.
- Det er registrert symptom på aktivitet fra skadedyr

- Påvist symptomer samt generelt med museekskremitter på loftet. Fremvist dokumentasjon at det har vært gjort utbedringer med tanke på musetetting, takstmannen setter dog ingen garantier på at huset er musefri. Mus har spist på isolasjon rundt kanaler noe som har resultert i skader opp disse samt redusert effekt.

- Påvist noe fuktskjolder i undertak samt på isolasjon. Fuktskjolder i undertaket er lokalisert rundt pipe. Ikke fuktig på befaringsdagen. Fuktskjolder på isolasjon kan relateres til kondensering, trolig som følge av at isolasjon er musedrast rundt ventilasjonsrør.

- Det må foretas tiltak for å lukke avviket.
- Det er viktig å ta tak i skadedyrproblemer så tidlig som mulig for å unngå etablering/utvikling av skadedyrene, og sikre et sunt og behagelig bomiljø.

Det bør gjennomføres ytterligere undersøkelser for å avdekke omfanget av skader etter skadedyr og fukt, for å sikre at eventuelle skjulte skader blir identifisert og utbedret.

Skader på isolasjon og kanaler bør utbedres for å gjenopprette isolasjonsevnen og forhindre varmetap, samt redusere risikoen for videre skader på konstruksjonen.

Tiltak mot skadedyr bør iverksettes for å hindre videre aktivitet og skade på konstruksjonen, da skadedyr kan forårsake betydelig skade på bygningsmaterialer og redusere innneklimaet.

Fuktskjolder rundt pipe og på isolasjon bør undersøkes nærmere, og eventuelle lekkasjer eller kondensproblemer må utbedres for å redusere risikoen for fuktskader, mugg og forringelse av bygningsmaterialer.

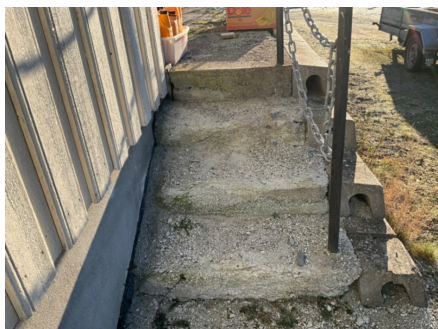
## TG 2 Utvendige trapper

- Betongtrapp har mindre sprekker/skader

- Påviste skader må utbedres.

- Det anbefales å utbedre skadene i betongtrappen for å forhindre videre forringelse og økt risiko for større skader eller redusert sikkerhet.

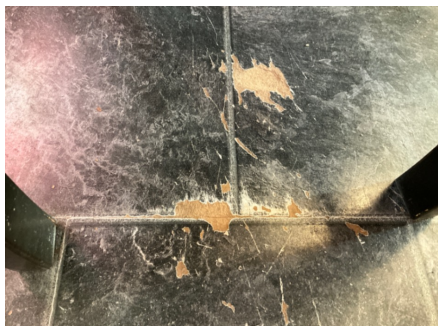
## TG 3 Overflater

- Det er stedvis påvist synlige skader på overflater.

- Påvist slitasje/skader på overflater, utover hva man burde forvente. Også påvist noe fuktskjolder i himlinger, trolig som følge av kondensering fra ventilasjonsrør på loftet.

Overflater med skader og slitasje bør utbedres eller skiftes for å opprettholde funksjon og estetikk.

Fuktskjolder i himlinger bør undersøkes nærmere, og årsaken til kondensering fra ventilasjonsrør på loftet må utbedres for å unngå videre fuktskader og potensiell muggdannelse. Konsekvensen av å ikke utbedre dette kan være økt risiko for fuktskader, dårlig inneklima og kostbare reparasjoner på sikt.

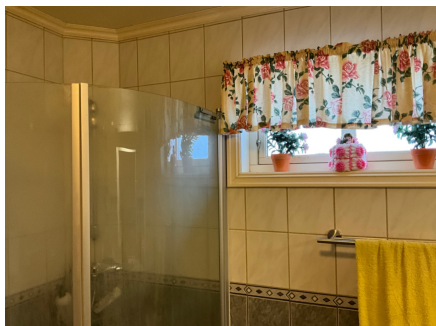
## 1. ETASJE > BAD

- Det er påvist at høydeforskjell fra topp slukrist til gulv/synlig topp membran ved dørterskel er mindre enn 25 mm.
- Det er påvist avvik i fallforhold til sluk i forhold til krav i forskrift på byggetidspunktet.
- Svertesopp er registrert

- Det bør etableres tilfredsstillende fall mot sluk i henhold til gjeldende forskriftskrav for å redusere risiko for vannansamling og påfølgende fuktskader i konstruksjonen.

- Svertesopp i mykfuger bør fjernes, og fugene bør eventuelt skiftes ut for å hindre videre soppvekst og forringelse av innneklimaet.

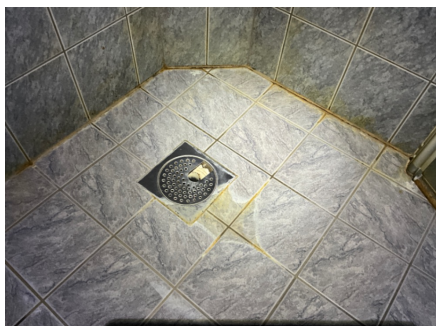
## 1. ETASJE > BAD

- Det er påvist mangelfull/feil utførelse rundt rørgjennomføringer e.l. som gir fare for fukt i konstruksjonen i våtsone.
- Mer enn halvparten av forventet brukstid er passert på membranløsningen.
- Mer enn halvparten av forventet brukstid er passert på slukløsningen.

- Over halvparten av forventet brukstid på tettesjikt og sluk er passert, og det er usikkert om tettesjiktet er rustet for dagens bruk, med utstrakt dusjing og vannsøl. Tilstand forutsetter derfor tett dusjkabinett med avløp til sluket. Det er dog ingen garantier, og det er usikkert når tettesjikt må skiftes ut.

- Ikke påvist klemt membranløsning i sluket befaringsdagen. Jevnlig rensing av sluket er viktig. Feil i tetting rundt sluket er den største årsaken til lekkasjer fra bad. Det er derfor viktig at ikke vannet blir stående over vannlåsen i sluket.

- Sluket må sjekkes og rengjøres jevnlig.
- Overvåk tilstanden jevnlig. For å få tilstandsgrad 0 eller 1 må tettesjiktet skiftes ut, men tidspunktet for når dette er nødvendig er vanskelig å si noe om.
- Løsningen/utførelsen rundt rørgjennomføringer gir fare for fukt inn i konstruksjoner.

- Feil eller mangler rundt rørgjennomføringer og sluk gir økt risiko for fuktskader i konstruksjonen, noe som kan føre til omfattende og kostbare skader.

- Det anbefales jevnlig kontroll og rensing av sluket, samt bruk av tett dusjkabinett for å redusere risikoen for vannlekkasjer til omkringliggende konstruksjoner.

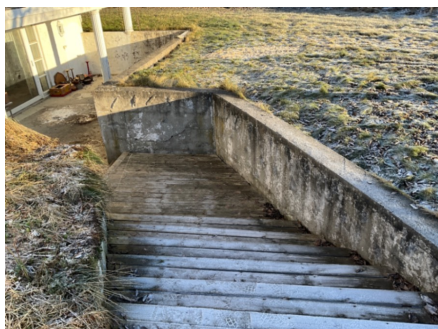
## Terrenghorhold

- Uten tiltak kan vann samle seg nær bygningen, noe som øker risikoen for fuktinntrengning og fuktskaider på grunnmur og fundamenter.
