**Rødenes/Marker - Landlig  
beliggende enebolig med garasje  
og låve. Stor tomt.**

# Tilstandsrapport

gnr. 58, bnr. 17

Befaringsdato: 21.11.2025

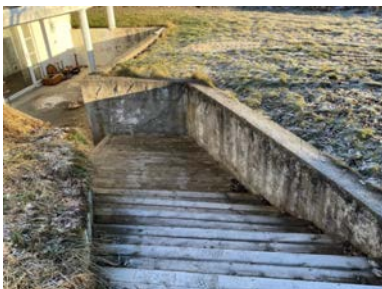
## Terrengforhold

Avvik: • Terrenget faller inn mot bygningen og det er maksimale forhold for vann inn mot muren.

- Terrenget har stedvis ikke fall fra grunnmuren, dette kan føre til unødig fuktbelastning mot grunnmuren. Det er viktig at terrenget heller riktig i områder ved grunnmuren. Overflatevann skal hurtigst mulig vekk for å unngå unødvendige fuktbelastninger på utvendig fuktsikring og drenering.

- Uten tiltak kan vann samle seg nær bygningen, noe som øker risikoen for fuktinntrengning og fuktskader på grunnmur og fundamenter.
