Glundbergbakken 27, 1870 ØRJE

**Rødenes/Marker - Landlig  
beliggende eiendom med stor flott  
bolig og låve.**

# Tilstandsrapport

Befaringsdato: 21.11.2025

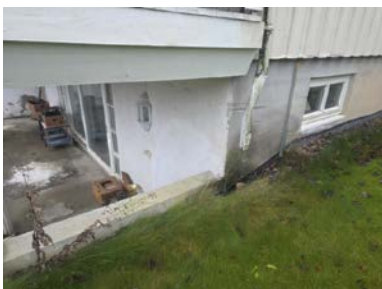
### Veggkonstruksjon

Veggene har bindingsverkskonstruksjon fra byggeåret. Fasade/kledning har stående bordkledning.

- Kledningen viser værslitasje og tørkesprekker.. Uten vedlikehold/utbedring kan det oppstå skader og redusert levetid på treverket.

- Uten tilstrekkelig lufting bak bordkledningen kan fuktighet som trenger inn bak bordene eller gjennom veggene innenfra ikke tørke opp, noe som øker risikoen for fuktskader.

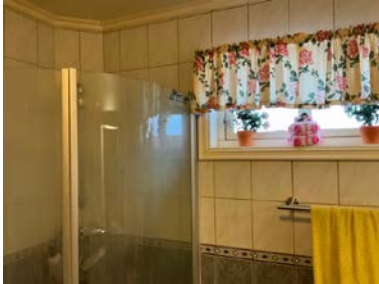
### Overflater Gulv

Avvik: • Det er påvist at høydeforskjell fra topp slukrist til gulv/synlig topp membran ved dørterskel er mindre enn 25 mm.

- Det er påvist avvik i fallforhold til sluk i forhold til krav i forskrift på byggetidspunktet.
- Svertesopp er registrert

- Det bør etableres tilfredsstillende fall mot sluk i henhold til gjeldende forskriftskrav for å redusere risiko for vannansamling og påfølgende fuktskader i konstruksjonen.

- Svertesopp i mykfuger bør fjernes, og fugene bør eventuelt skiftes ut for å hindre videre soppvekst og forringelse av innneklimaet.

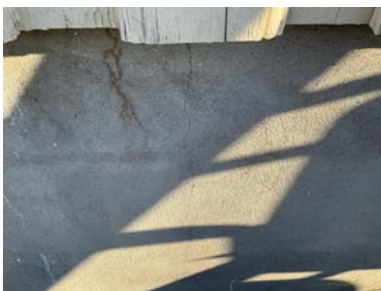
## TG 3 Forstøtningsmurer

Avvik: • Det er påvist større sprekker og/eller skjevheter i muren.

- Det mangler rekkverk/annen sikring på forstøtningsmuren(e) ut ifra dagens krav.
- Støttemur mangler rekkverk. Hovedregelen er at forstøtningsmurer som ligger minimum 50 cm over bakken med hardt underlag, skal sikres med rekkverk.
- Påvist en del sprekker/riss i muren. Når det oppstår sprekker i puss/mur vil vannbelastningen og faren for frostskaider øke. Skrå sprekker/riss er et symptom på setninger. Horisontal sprekke/riss i grunnmur skyldes sannsynligvis innpressing av kjellervegg. Anbefaler å følge med videre utvikling.

Forstøtningsmurer er av betong og betongstein.

- Videre bør utviklingen av sprekkenes følger nøye, da skjevheter og setninger kan indikere underliggende konstruksjonsproblemer som kan forverres over tid.

**Kostnadsestimat: 50 000 - 100 000**

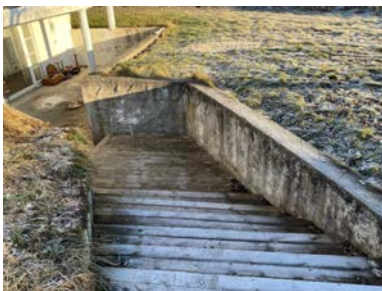
## Terrenghold

Avvik: • Terrenget faller inn mot bygningen og det er maksimale forhold for vann inn mot muren.

- Terrenget har stedvis ikke fall fra grunnmuren, dette kan føre til unødig fuktbelastning mot grunnmuren. Det er viktig at terrenget heller riktig i områder ved grunnmuren. Overflatevann skal hurtigst mulig vekk for å unngå unødvendige fuktbelastninger på utvendig fuksikring og drenering.

Dels skrånende og dels flat tomt.

- Uten tiltak kan vann samle seg nær bygningen, noe som øker risikoen for fuktinntrengning og fuktskader på grunnmur og fundamenter.

**Kostnadsestimat: 50 000 - 100 000**
