Tilstandsrapport

Enebolig.

Røreks gate 4 C, 2316 HAMAR

Befaringsdato: 02.08.2024

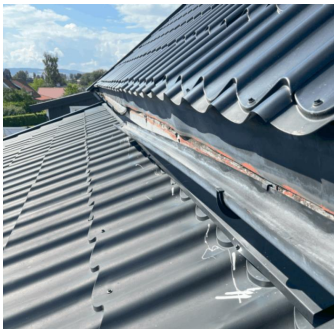
- Det mangler snøfangere på hele eller deler av taket, men det var ikke krav om dette på byggemeldingstidspunktet.
- Takrenner/nedløp har store lekkasjer.

Takrenne mot øst har stor lekkasje mellom hovedtak og tilbygg.

Skade på takrenne mot øst.

Kostnadsestimat er vurdert ut fra lokal utbedring. Skadene må utbedres. Snøfanger på hovedtak må vurderes for og forhindre fremtidige skader.

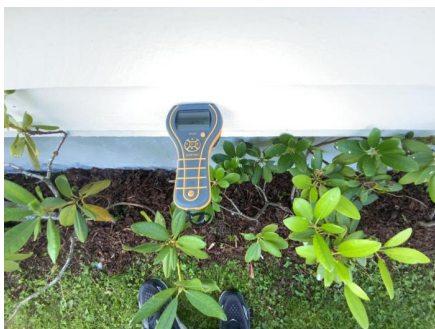
Eldre trevegger kan erfaringsmessig ha skjulte skader, spesielt over grunnmuren og under vinduer. Ved enkel fuktmåling registrerte jeg tørre verdier. Lufting av kledningen er ikke iht. dagens anbefalte løsning, men heller ikke dårligere enn normal løsning ved husets byggeår. Nyere kledning er lagt utenpå gammel.

Ved enkel fuktmåling mot nord registrerte jeg tørre verdier.

Manglende lufting gir økt risiko for fuktskader i konstruksjonen. For å lukke avviket må det gjøres tiltak vedørende lufting av kledning.

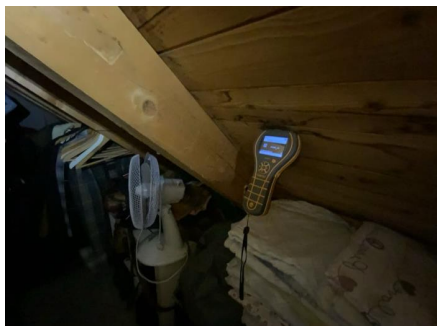
- Det er begrenset/dårlig ventilering av takkonstruksjonen.
- Det er registrert symptom på aktivitet fra skadedyr

Tilgjengelige deler av takkonstruksjon er delvis inspisert fra luke og lyst med lommelykt, begrenset tilkomst. Dårlig lufting og luftlekkasjer kan erfaringsmessig gi kondensskader og isdannelse på den kalde årstida. Skrå, isolerte takflater defineres som risikokonstruksjon på grunn av erfaringsmessig høy skadefrekvens. Synlige fuktmerker. Det er usikkert om fuktmerker skyldes eldre eller nyere vanngjennomtrengning. Tilgjengelige merker var tørre på befaringen. Spor av mus registrert, ukjent omfang. Det anbefales å isolere loftsluke og tette rundt denne slik at man unngår luftlekkasjer. Tilstandsgrad gitt pga. nevnte forhold.

Synlige fuktmerker i tak mot øst, ved enkel fuktmåling registrerte jeg tørre verdier.

- Det må foretas tiltak for å lukke avviket.
- Lufting/ventilering bør forbedres.

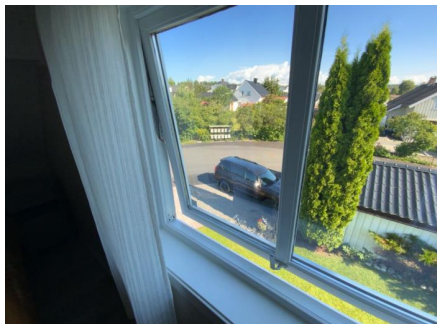
- Det er påvist avvik rundt innsettsdetaljer.
- Det er påvist noen glassruter som er punktert eller sprukne.

Vindu i 2 etg har punktert glass.

- Vinduer med punkterte/sprukne glass må påregnes skiftes ut, enten hele vinduet eller kun selve glassene.

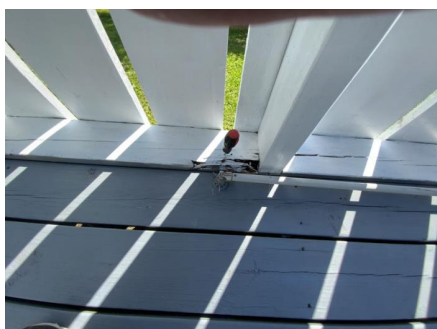
- Det er påvist fukt/råteskader i konstruksjonen.
- Rekkverket er for lavt i forhold til dagens krav til rekkverkshøyder.

Det er registrert råteskader på rekkverk flere steder.

- Råteskadede konstruksjoner må skiftes ut.

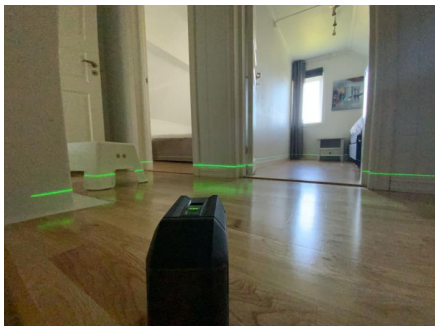
- Målt høydeforskjell på over 20 mm innenfor en lengde på 2 meter. Tilstandsgrad 3 gis med bakgrunn i standardens krav til godkjente måleavvik.

Erfaringsmessig kan eldre etasjeskiller ha skjulte skader, spesielt over grunnmur og det gjøres oppmerksom på risikoen. Skjevheter i etasjeskiller, dette er normalt byggeåret tatt i betraktning. Helningsavvik på 38mm ble målt i gang 2 etg. Knirk er observert. Helningsavvik på 22mm ble målt i stue. Helningsavvik på 12mm ble målt i kjellerstue. Tilstandsgrad gis pga. nevnte forhold.

Helningsavvik på 38mm ble målt i gang 2 etg.

Det er ikke registrert synlige avvik som tilsier at man må påregne umiddelbare tiltak, men da store deler av konstruksjon er skjult anbefaler jeg ytterligere undersøkelser.

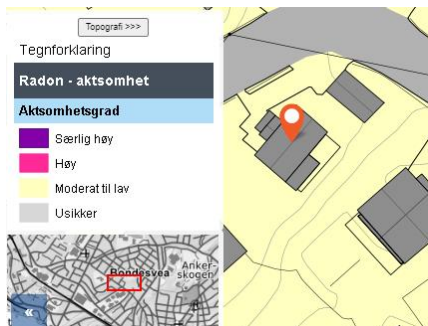
Eiendommen ligger i et området som er markert med moderat til lav aktomhet i kartet.

- Det bør gjennomføres radonmålinger.

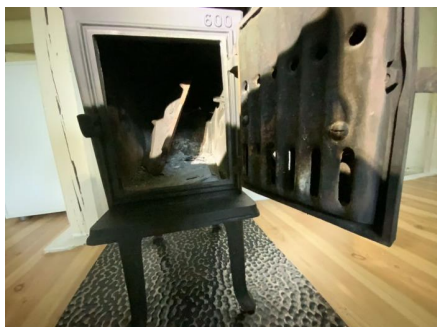
- Ildfast stein har sprekker.
- Mer enn halvparten av forventet brukstid er passert på pipe.

Kontroll og utbedring av vedovn i kjeller må foretas av fagmann før bruk.

- Tidspunkt for piperehabilitering nærmer seg.
- Ildfast stein bør skiftes ut/repares.

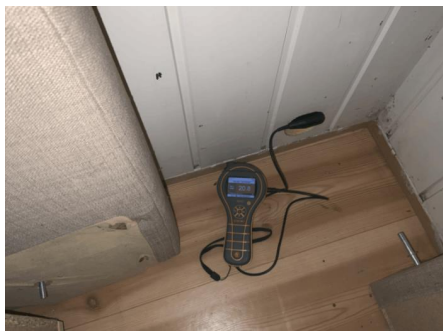
- Det er gjennom hulltaking påvist høyt fuktnivå inne i trekonstruksjonen i hulltakingen, men ikke påvist fuktskader i dette området. Høy luftfuktighet kan over tid føre til muggvekst eller sverting av materialer. Samtidig kan materialer og konstruksjoner bli ødelagt.
- Det er gjennom målinger påvist høyt fuktnivå i trevegger i underetg./kjeller, det er derfor ikke foretatt hulltaking
- Det er påvist fuktighet i oppforet tregulv i underetg./kjeller, og det er derfor ikke foretatt hulltaking.

Oppforet gulv under terreng er å betrakte som en risikokonstruksjon, det vil si en konstruksjon som erfaring viser at har høy skadefrekvens. Utforede vegger under terreng er å betrakte som en risikokonstruksjon, det vil si en konstruksjon som erfaring viser at har høy skadefrekvens. Jeg registrerte fuktindikasjoner i gulv på grunnen, dette øker risikoen for skader i oppforet gulv. Dette punktet må ses i sammenheng med "drenering, grunnmur og fundamenter". Tilstandsgrad gitt pga. nevnte forhold.

Fuktmåling ble foretatt etter hulltaking, jeg målte skadelig fukt.

- Det påviste fuktnivå gir grunn til å overvåke konstruksjonen jevnlig for å se utvikling over tid, og eventuelt foreta tiltak for å unngå fuktskader.
- Ytterligere undersøkelser må foretas for å få kartlagt tilstanden og omfanget på eventuelle skader.

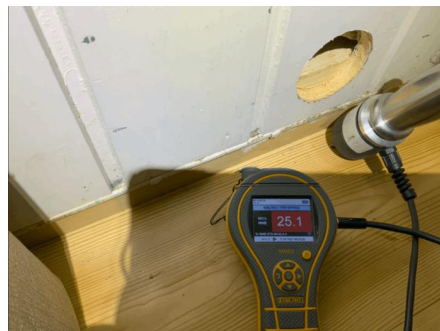
Fuktmåling ble foretatt, jeg målte skadelig fukt i tilfargerulv i kjellerstue

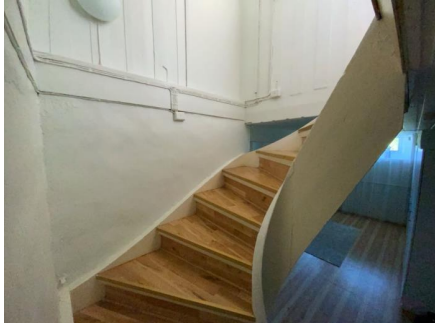
Det mangler rekkverk på trapp ned til kjeller.

- Andre tiltak:
- Det er ikke krav om utbedring av åpninger opp til dagens krav.
- Rekkverk må monteres for å lukke avviket.
- Håndløper bør monteres, men det var ikke krav på byggetidspunktet.

For å lukke avviket må det gjøres tiltak. Konsekvensen av manglende rekkverk kan være fallulykker, tiltak for å bedre sikkerheten anbefales.

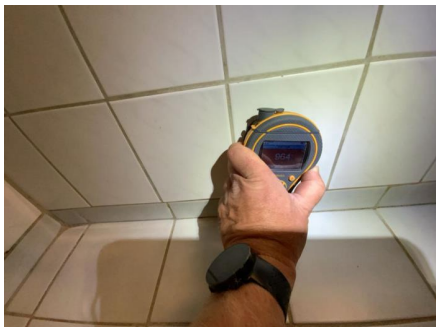
- Det er påvist at noen fliser har bom (hulrom under).
- Det er påvist sprekker i fliser.

Bom i fliser registrert (hulrom under fliser). Sprekker/riss i fuger registrert. Tilstandsgrad gitt pga. nevnte forhold.

Sprekk og bom på fliser i dusjområde.

- Overflater må utbedres eller skiftes.

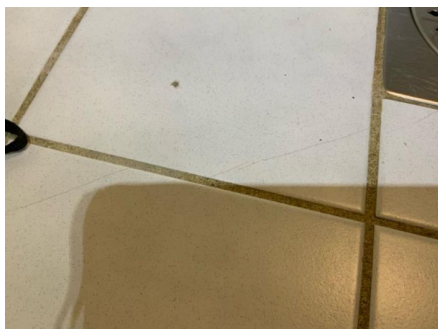
- Det er påvist at flisfuger har riss/sprekker.
- Det er påvist avvik i fallforhold til sluk i forhold til krav i forskrift på byggetidspunktet.

Bom i fliser registrert (hulrom under fliser). Sprekker i fliser. Fallforhold har avvik i forhold til referansenivå. Det gjøres oppmerksom på at våtrommet er vurdert ut fra kravene som gjaldt da det ble bygget og dagens krav. Tilstandsgrad gitt pga. nevnte forhold.

Sprekker i fliser på bad.

- Slike riss/sprekker kan indikere bakenforliggende fuktskader, og konstruksjonen bør observeres jevnlig for å vurdere utvikling.
- Det må foretas utbedring av fallforhold.

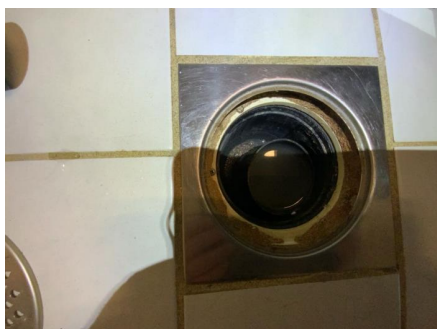
- Det er påvist mangelfull/feil utførelse rundt rørgjennomføringer e.l. som gir fare for fukt i konstruksjonen i våtsone.
- Mer enn halvparten av forventet brukstid er passert på membranløsningen.
- Det er ikke tilfredsstillende membran/tettesjikt på våtrommet.

Ikke synlig membran i sluk.

For å lukke avviket må det gjøres tiltak. Kjøper må ta stilling til om de vil bruke våtrommet annerledes enn det dagens regelverk legger opp til, for eksempel om de vil bruke dusjkabinett, rengjøre sluket ofte og følge nøye med på om det er tegn på fuktskader osv. Jeg anbefaler full oppgradering av våtrommet siden det ikke tilfredsstillende dagens krav noe som er grunnlaget for å tåle dagens bruk.

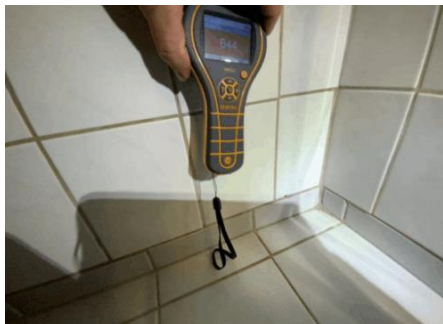
- Ved andre fuktundersøkelser enn hulltaking, er det påvist indikasjoner på fuktskader.

Ved bruk av fuktindikator registrerte jeg unormale verdier på utsatte steder

- Det må foretas tiltak for å lukke avviket.

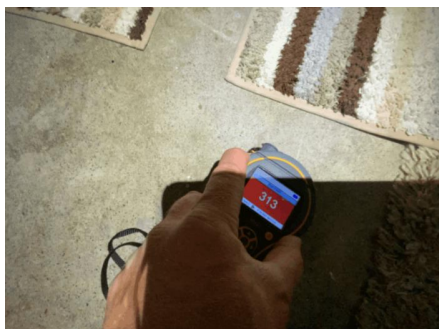
Gjør oppmerksom på at rommet ikke har membran. Dette er ikke en unormal løsning på denne type bolig, men det må bemerkes at rommet ikke er utført som et våtrom. Det er blant annet avvik på membran, ventilasjon og fall. Det gjøres oppmerksom på at våtrommet er vurdert ut fra kravene som gjaldt da det ble bygget og dagens krav. Våtrommet er gitt en samlet vurdering på grunn av en tilstand som gjør at våtrommet ikke tåler dagens normale bruk. Forhold rundt overflater, gulv, sluk, membran/tettesjikt, sanitærutstyr og ventilasjon er allikevel vurdert slik det skal i forskriften, men under samme punkt. Tilstandsgrad gitt pga. nevnte forhold.

Vaskerom i kjeller er ikke utført med membran.

- Våtrommet må totalrenoveres. Alle forhold med tettesjikt, våtsone, sluk m.m. må dokumenteres.

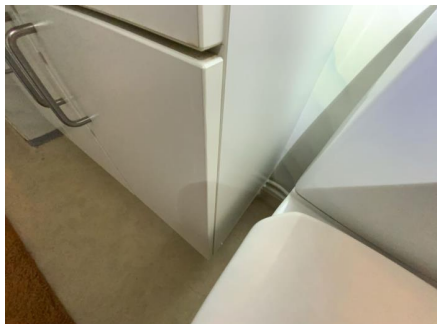
- Det er påvist skader på innredning.
- Toalettrom har kun naturlig avtrekk fra rommet, NS 3600 krever mekanisk avtrekk for å kunne gi TG 0/1.

Fuktskader på nedre del av innredning.

For å lukke avviket må det gjøres tiltak. Behov for vedlikehold, oppgraderinger og utbedringer.

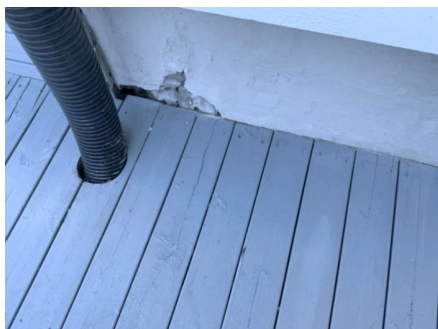
- Grunnmuren har sprekkdannelser.
- Det er registrert løs puss på muroverflater.

Avskalling og sprekk i mur mot vest.

- Det må foretas lokal utbedring.
