Tilstandsrapport

📍 Bjørnebærvegen 24, 2409 ELVERUM

Befaringsdato: 05.03.2024

Enebolig - Byggeår: 1976

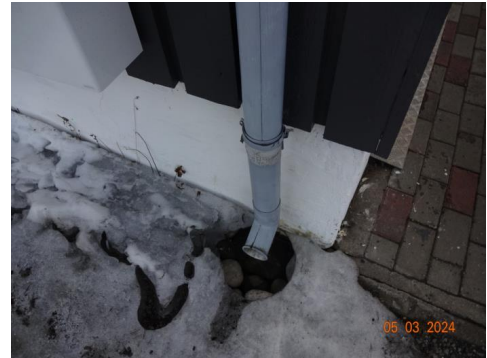
! TG 2 Veggkonstruksjon

- Det er ingen eller liten lufting i nedre kant av kledning mot grunnmur.
Steder med noe fuktopptrekk og råte-forvitringsskader i panelender ned på vannbrett ved vinduer.

Må påregne enkelte utskiftninger.

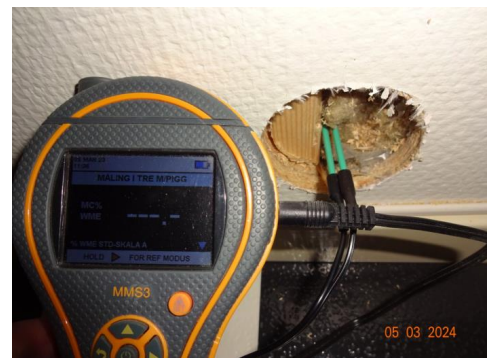
- Det er påvist indikasjoner på noe fuktgjennomtrenging inn i kjellermur.
- Det er påvist andre avvik:

Som generell regel anbefales det ikke å bruke innvendig dampsperre på kjelleryttervegger, når mer enn halve vegg høyden er under terreng, NBI anbefaling. Den normale fuktgjennomgang blir da hindret og fuktigheten blir stående i veggen.
Antydninger til fukt målt i kjelleryttervegg, årsaken kan være mangler på fuktsikring og drenering.

- Det påviste fuktnivå gir grunn til å overvåke konstruksjonen jevnlig for å se utvikling over tid, og eventuelt foreta tiltak for å unngå fuktskader.

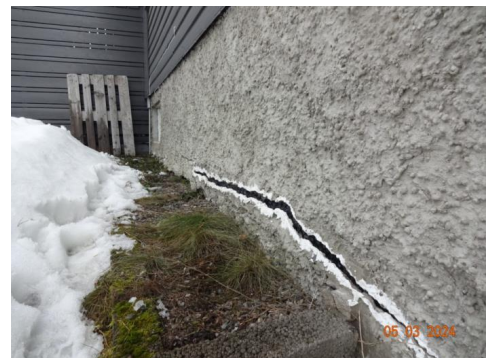
- Det er registrert skråriss som er symptom på setninger.

Det er påvist sprekker/avskalinger i utvendig murpuss. Se bilder.

- Lokal utbedring må utføres.
