Bjørnebærvegen 24, 2409 ELVERUM

**Trivelig og stor familiebolig like ved bymarka i Stavåsen!
Et praktisk, godt og luftig hus med fin hage. Dobbelgarasje.**

Tilstandsrapport

ENEBOLIG

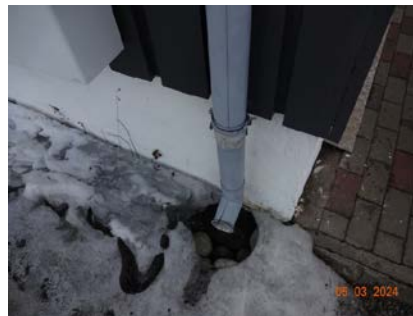
! TG 2 Veggkonstruksjon

Boligyttervegger i bindingsverk, isolert med mineralull.
Yttervegg kledd med stående og liggende panel.
Yttervegg er delvis forblendet med murt teglstein i underetasje.

- Det er ingen eller liten lufting i nedre kant av kledning mot grunnmur.
- Steder med noe fuktopptrekk og råte-forvitringsskader i panelender ned på vannbrett ved vinduer.

Må påregne enkelte utskiftninger.

Kostnadsestimat: Under 10 000

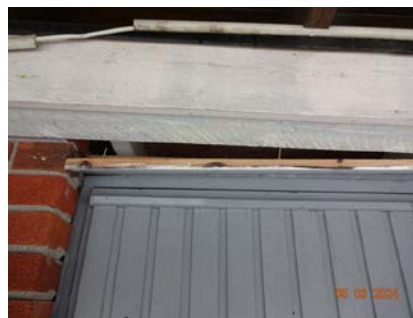
TG 2 Overflater

- Det er påvist andre avvik:

- Det må foretas tiltak for å lukke avviket.

Kostnadsestimat: Under 10 000
