# Tilstandsrapport

Horisontaldelt tomannsbolig

Rosfjordtunet 8B , 4580 LYNGDAL

Befaringsdato: 06.03.2026

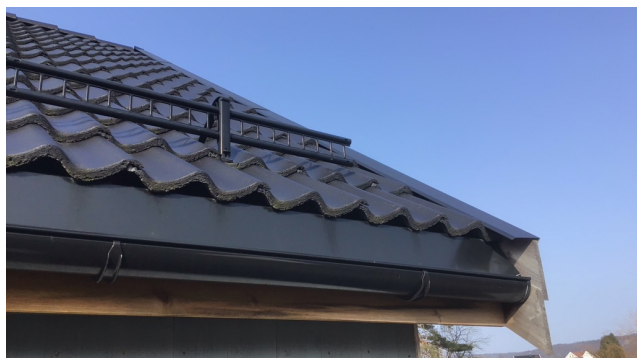
Takrenner av malt stål renner og nedløp.  
Vindskier av tre med malt beslag på topp  
Snøfangere anlagt på taket

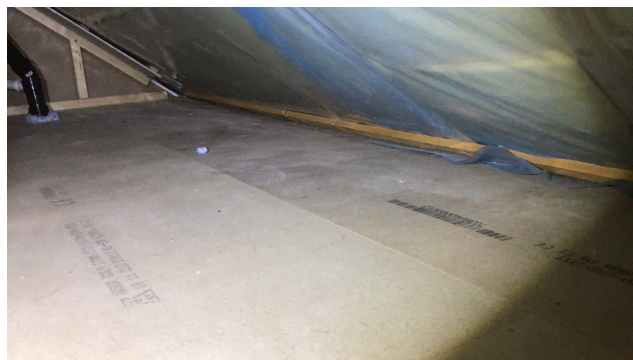
Sperrekonstruksjon av tre.  
Takkonstruksjonen er en lukket konstruksjon med luftespalte i gesims. Kontrollen begrenser seg til en visuell besiktigelse av innvendige overflater og i kott på loft.  
Det er foretatt en visuell inspeksjon av innvendige himlinger og ingen tegn til aktiv lekkasje eller kondensproblemer registrert.  
Hold takoverflater under jevnlig tilsyn.

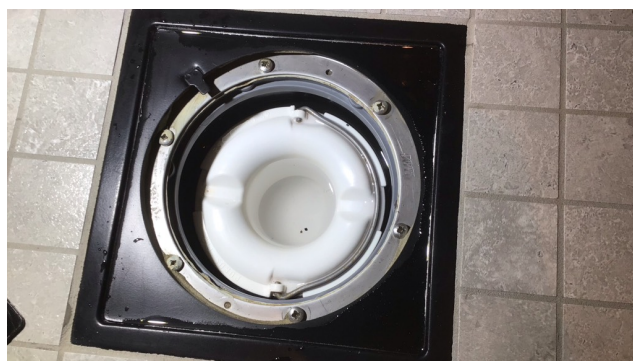
Det er plastsluk og synlig sluk mansjett under klemring som tettesjikt

Det må forventes at det er anlagt membran i våtsoner etter teknisk krav etter modanisering

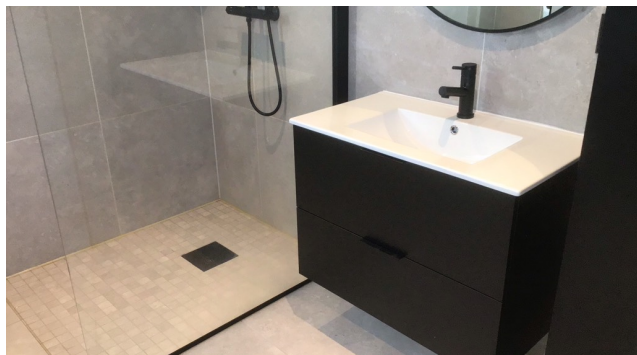
Mekanisk avtrekksvifte (vifte) montert i tak.  
Det er tilluftspalte under/over dør som bidrar til  
luftsirkulasjon. Ventilering ansees tilfredsstillende.

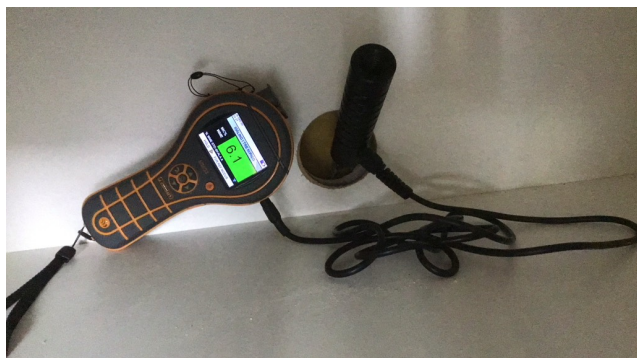
Hulltaking utført i kjøkken skap bak dusj.  
Ikke påvist unormale fuktverdier på kontrollert område. 6,1 vektprosent

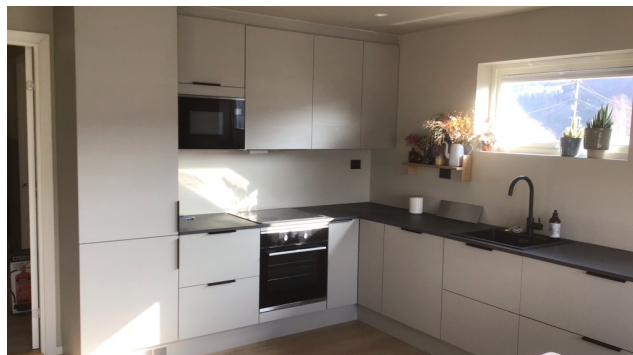
Innredning med slette fronter og laminerte benkeplater.  
Integrert med komfyr, oppvaskmaskin, platetopp og kjøl/fryseskap.  
laminat på gulv og malte slette vegger.  
Det ble registrert lekkasjevarsler og komfyrvakt på kjøkkenet.  
Kjøkkenet har normal slitasje alder tatt i betrakt

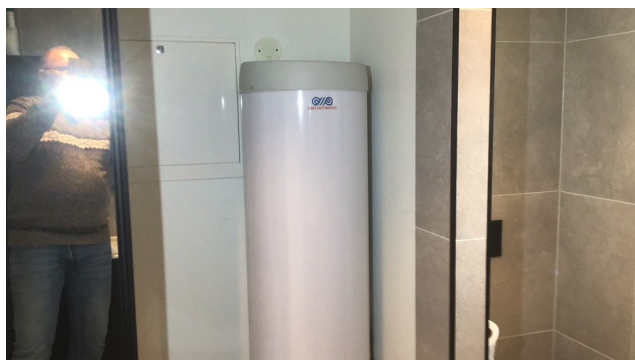
148 liters varmtvannstank plassert på bad, rommet har sluk og fliser på vegger og gulv som ivaretar lekkasjesikring.
