Tilstandsrapport

Enebolig

Dalvangvegen 20, 2270 FLISA

Befaringsdato: 06.09.2024

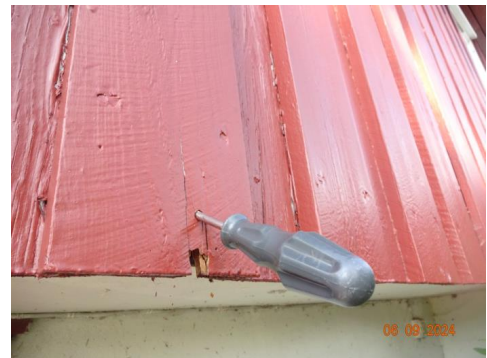
- Det er ingen eller liten lufting i nedre kant av kledning mot grunnmur.
- Det er påvist spredte råteskader i bordkledningen.

Panel er ført helt ned mot vannbrett, fare for fuktopptrekk og forvitring.

- Det bør foretas tiltak for å bedre lufting av kledningen.
- Råteskadet trekledning må skiftes ut.

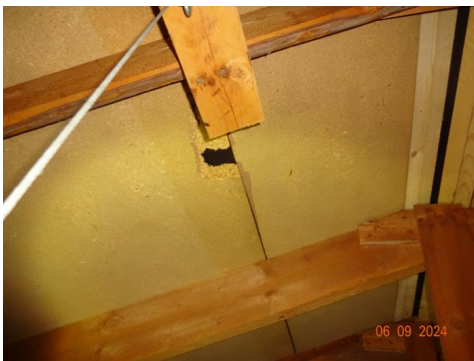
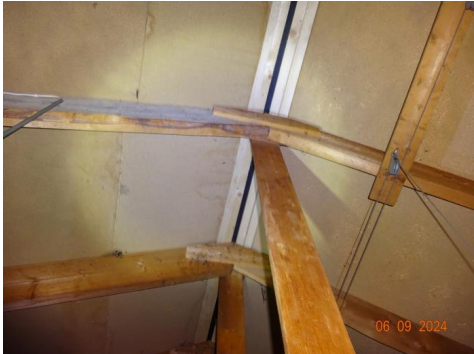
TG 2 Takkonstruksjon/Loft

Det er påvist enkelte fuktskjolder i undertak. Antatt ifra tidligere fuktproblematikk.

Det er påvist skade i undertaksplate.

- Det må foretas tiltak for å lukke avviket.

Anbefaler ytterligere undersøkelser.

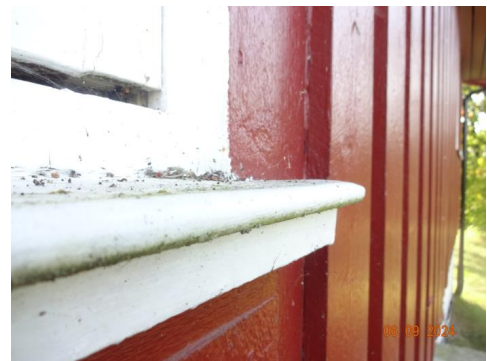
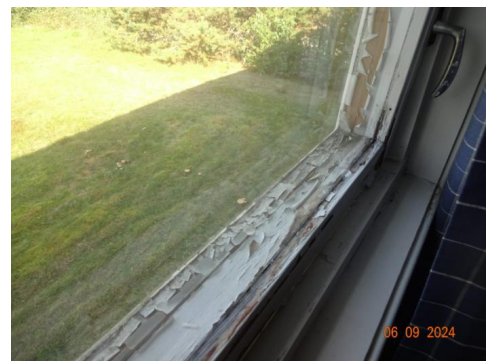
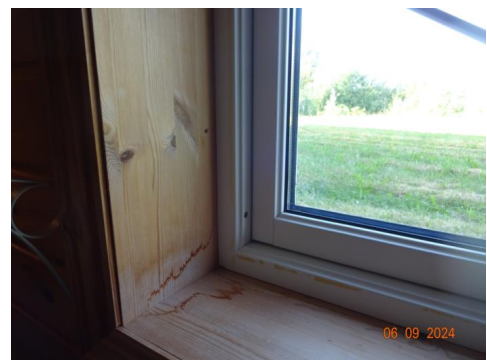
! TG 2 Vinduer

- Det er påvist at enkelte vinduer er vanskelig å åpne/lukke.
- Det er påvist avvik rundt innsetningsdetaljer.
- Det er påvist tegn på innvendig kondensering av enkelte vindusglass.
- Karmene i vinduer er slitte og det er sprekker i trevirket.
- Det er påvist andre avvik:

Ikke fall på vannbrett til vindu, fare for fuktinntregning i yttervegg. Se bilde.

Det er påvist fuktmerker i utforing til vindu i kjeller. Ved bruk av fuktmåler ble det ikke registrert unormale verdier.

- Det må påregnes noe vedlikehold og at enkelte vinduer må skiftes ut.
- Det må foretas tiltak for å lukke avviket.
- Vinduer må justeres.
- Kondensering på enkelte glass har medført fuktskader i treverk som kan medføre utskiftningsbehov av enkelte vinduer.

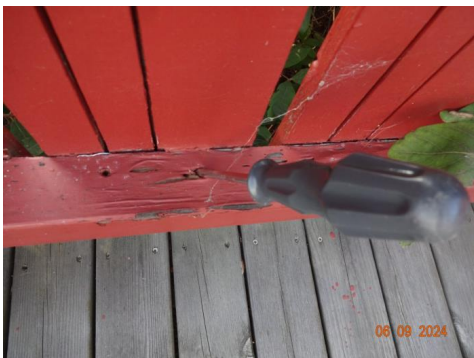
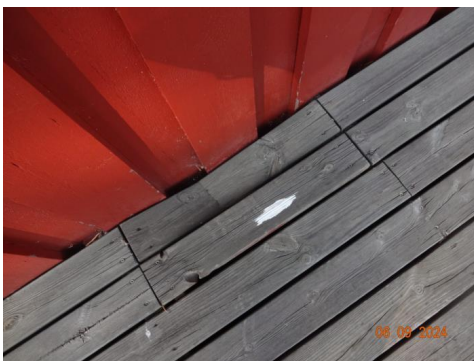
- Det er påvist fukt/råteskader i konstruksjonen.
- Rekkverket er for lavt i forhold til dagens krav til rekkverkshøyder.
- Det er værslitt/oppsprukket trevirke/trepaneler.

§ 12-15 i Byggeteknisk forskrift (TEK17). Utforming av rekkverk
Rekkverk skal ha høyde og utforming som sikrer mot fall og sammenstøt.
Rekkverk skal utformes slik at klatring forhindres.
Målt rekkverkshøyde: Ca. 80 cm.
Minstehøyde på rekkverk er 100 cm.
Det er påvist skade i terrassebord.

- Det er ikke krav om utbedring av rekkverkshøyde opp til dagens forskriftskrav.
- Det må foretas tiltak for å lukke avviket.

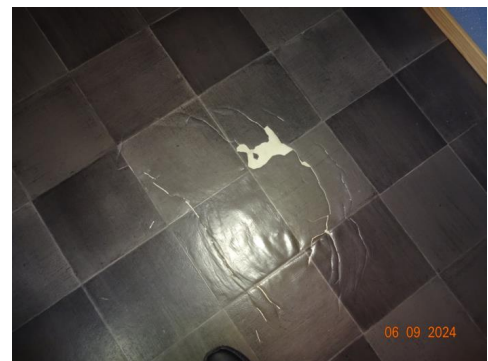
Knirk i gulv stue/kjøkken.
Slitte gulvflater i stue.
Skadet vinylbelegg på soverom i kjeller.

- Det må foretas tiltak for å lukke avviket.

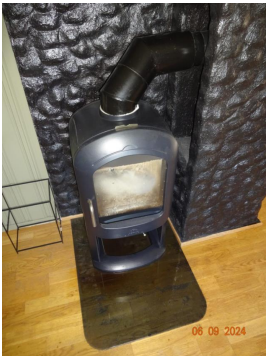
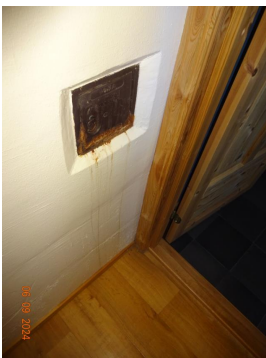
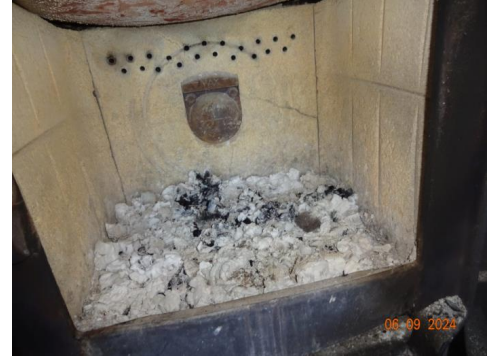
Rust på sotluke i kjeller.
Sprekk i ildstein inne i ovn.

- Det må foretas tiltak for å lukke avviket.

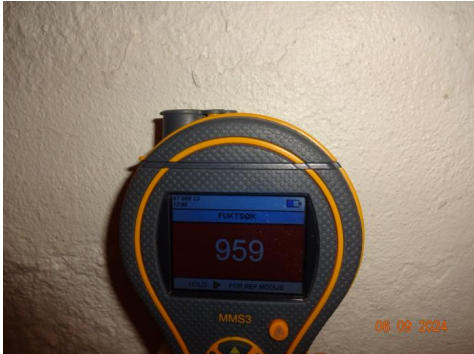
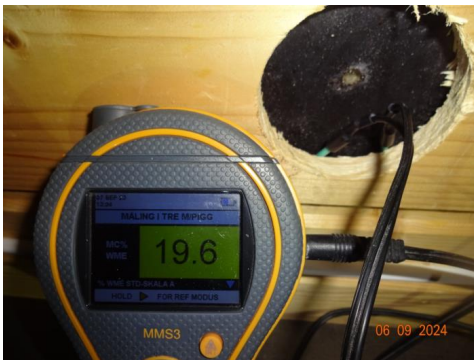
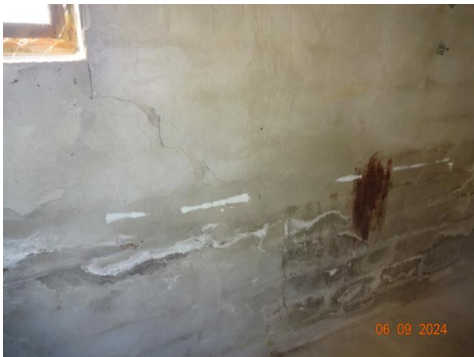
! TG 2 Rom Under Terreng

- Det er gjennom hulltaking påvist høyt fuktnivå inne i trekonstruksjonen i hulltakingen, men ikke påvist fuktskader i dette området. Høy luftfuktighet kan over tid føre til muggvekst eller sverting av materialer. Samtidig kan materialer og konstruksjoner bli ødelagt.
- Det er påvist indikasjoner på noe fuktgjennomtrenging i kjellergulv.
- Det er påvist indikasjoner på noe fuktgjennomtrenging inn i kjellermur.

Steder med saltutslag på kjelleryttervegger, etter fuktgjennomgang i veggene.

Observert svartpapp på mur, som stenger fuktigheten inni påforet trekonstruksjon, og kan forårsake fuktproblemer/ skader. Svartpapp blir fort infisert med muggsopp og er i dag ikke anbefalt av Sintef.

Det er påvist sprekker i gulv i lagerrom i tilbygget del.

Skadet gipslater i lagerrom (tilbygget del).

- Det påviste fuktnivå gir grunn til å overvåke konstruksjonen jevnlig for å se utvikling over tid, og eventuelt foreta tiltak for å unngå fuktskader.

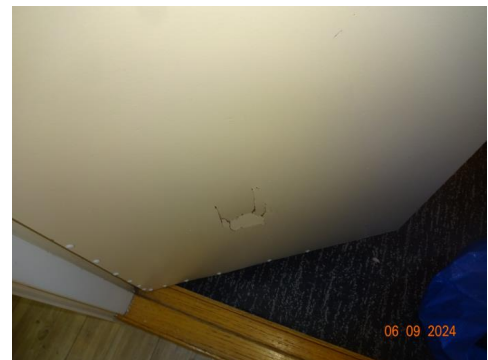
TG 2 Innvendige dører

- Det er påvist avvik som tilsier at det bør foretas tiltak på enkelte dører.
- Det er påvist andre avvik:

Skade i innerdør til bad.

- Det må foretas tiltak for å lukke avviket.
- Enkelte dører må justeres.

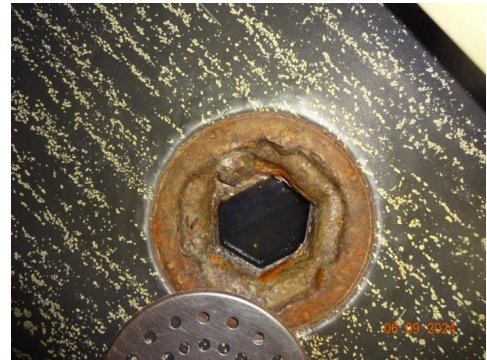
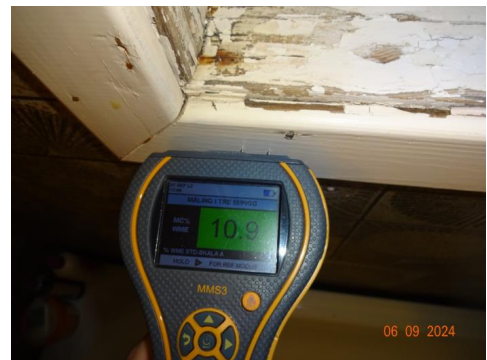
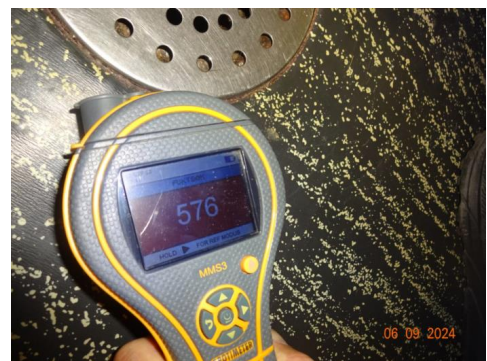
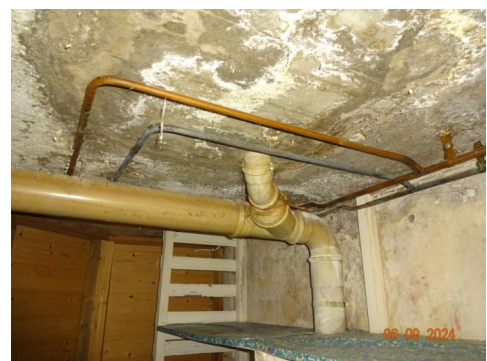
Ikke fuktsikre gulvflater, rommet er ikke bygget som ett komplett våtrom.

Det er registrert fuktutslag ved sluk. Ikke tett overgang ved

Det er registrert fukt/saltutslag i himling ved avløpsør i kjeller.

Fuktskadet vinduskarm og gerikter. Ved bruk av fuktmåler ble det ikke registrert unormale verdier.

Rust i støpejernsluk.

Skadet innerdør.

Eldre gulvbelegg blir porøse og kan sprekke opp, må påregne forvitringsskader i belegget.

- Våtrommet må totalrenoveres. Alle forhold med tettesjikt, våtsone, sluk m.m. må dokumenteres.

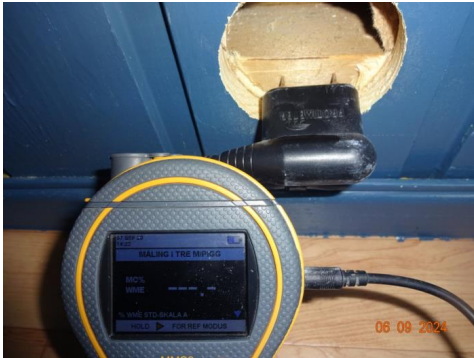
1. ETASJE > BAD

Hulltaking er foretatt nederst på delevegg mot våtsonen. Ved bruk av fuktmåler ble det ikke registrert unormale verdier.

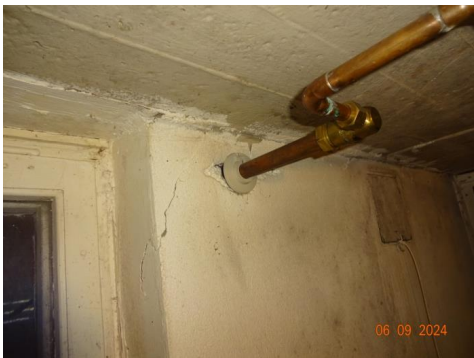
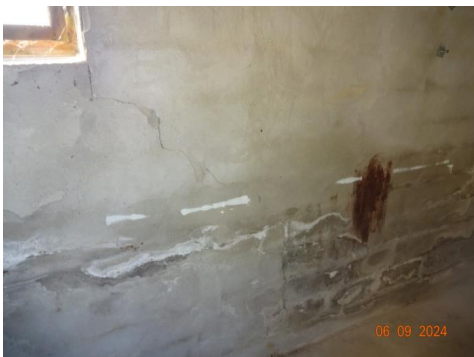
! TG 2 Grunnmur og fundamenter

- Det er registrert skråriss som er symptom på setninger.

- Lokal utbedring må utføres.

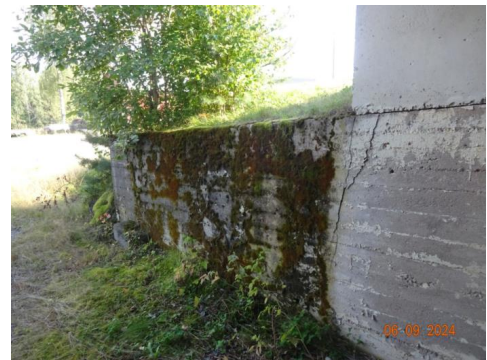
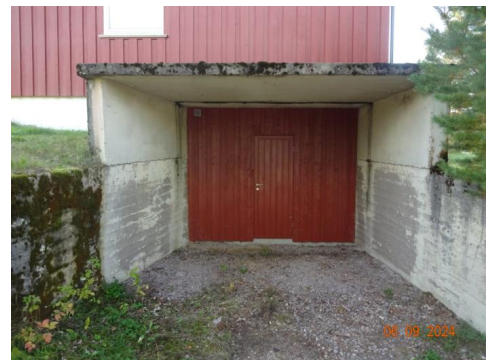
! TG 3 Forstøtningsmurer

- Det er påvist mindre sprekker og/eller skjevheter i muren.

- Lokal utbedring må utføres.
- Rekkverk/annen sikring på forstøtningsmur må settes opp/utbedres.
