Dalvangvegen 20, 2270 FLISA

Befaringsdato: 06.09.2024

Tilstandsrapport

ENEBOLIG

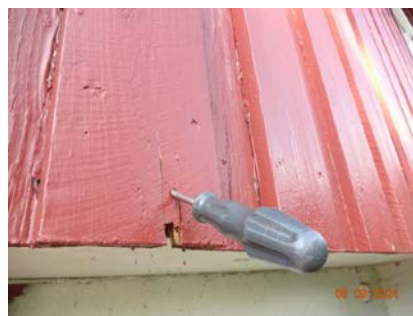
- Det er ingen eller liten lufting i nedre kant av kledning mot grunnmur.
- Det er påvist spredte råteskader i bordkledningen.

Panel er ført helt ned mot vannbrett, fare for fuktopptrekk og forvitring.

- Det bør foretas tiltak for å bedre lufting av kledningen.
- Råteskadet trekledning må skiftes ut.

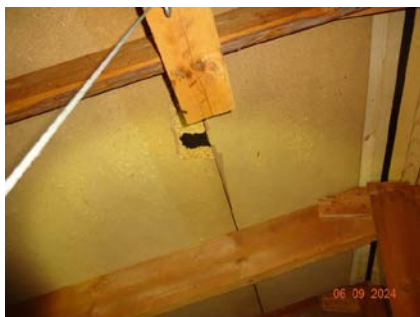
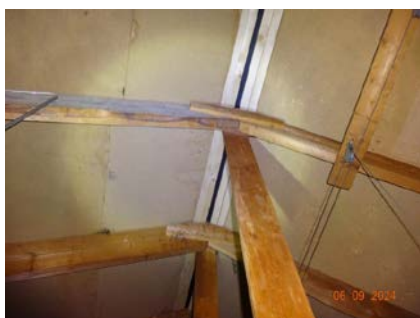
TG 2 Takkonstruksjon/Loft

Det er påvist enkelte fuktskjolder i undertak. Antatt ifra tidligere fuktproblematikk.

Det er påvist skade i undertaksplate.

- Det må foretas tiltak for å lukke avviket.

Anbefaler ytterligere undersøkelser.

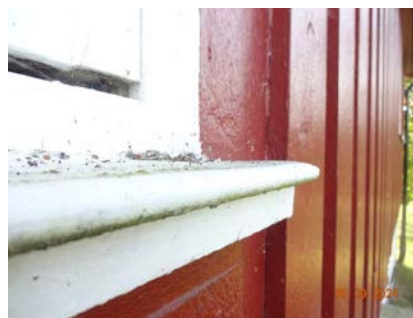
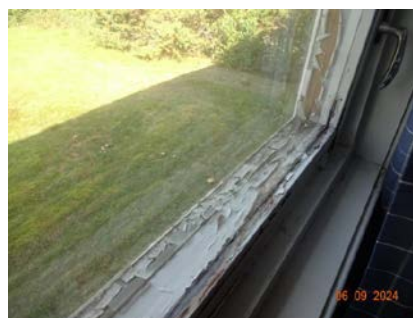
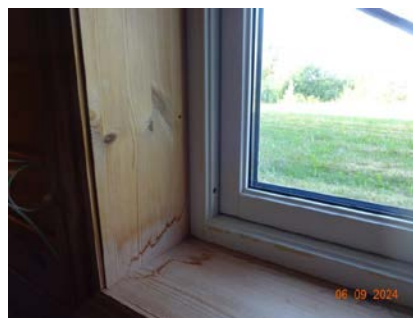
1 TG 2 Vinduer

- Det er påvist at enkelte vinduer er vanskelig å åpne/lukke.
- Det er påvist avvik rundt innsetningsdetaljer.
- Det er påvist tegn på innvendig kondensering av enkelte vindusglass.
- Karmene i vinduer er slitte og det er sprekker i trevirket.
- Det er påvist andre avvik:

Ikke fall på vannbrett til vindu, fare for fuktinntregning i yttervegg. Se bilde.

Det er påvist fuktmerker i utforing til vindu i kjeller. Ved bruk av fuktmåler ble det ikke registrert unormale verdier.

- Det må påregnes noe vedlikehold og at enkelte vinduer må skiftes ut.
- Det må foretas tiltak for å lukke avviket.
- Vinduer må justeres.
- Kondensering på enkelte glass har medført fuktskader i treverk som kan medføre utskiftningsbehov av enkelte vinduer.

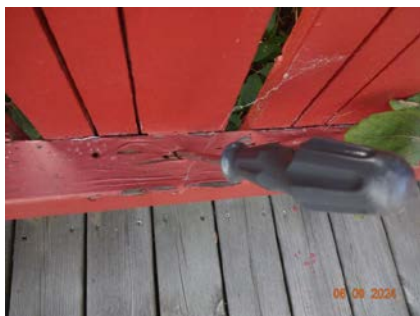
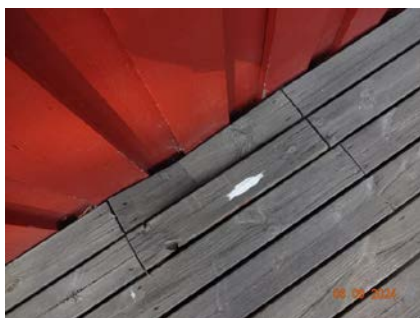
- Det er påvist fukt/råteskader i konstruksjonen.
- Rekkverket er for lavt i forhold til dagens krav til rekkverkshøyder.
- Det er værslitt/oppsprukket trevirke/trepaneler.

§ 12-15 i Byggteknisk forskrift (TEK17). Utforming av rekkverk
Rekkverk skal ha høyde og utforming som sikrer mot fall og sammenstøt.
Rekkverk skal utformes slik at klatring forhindres.
Målt rekkverkshøyde: Ca. 80 cm.
Minstehøyde på rekkverk er 100 cm.
Det er påvist skade i terrassebord.

- Det er ikke krav om utbedring av rekkverkshøyde opp til dagens forskriftskrav.
- Det må foretas tiltak for å lukke avviket.

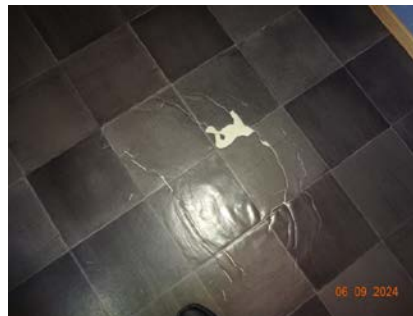
- Det er påvist andre avvik:
Knirk i gulv stue/kjøkken.
Slitte gulvflater i stue.
Skadet vinylbelegg på soverom i kjeller.

- Det må foretas tiltak for å lukke avviket.

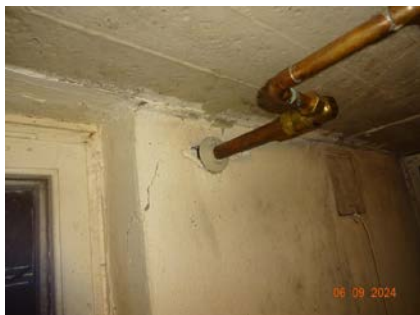
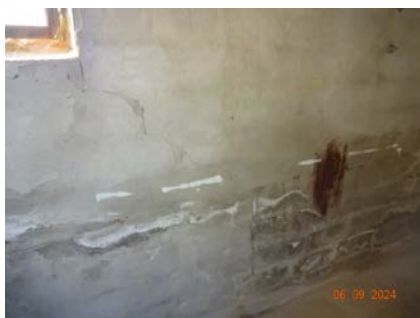
TG 3 Forstøtningsmurer

Forstøtningsmur av betong ved inngang til kjeller.
Overbygget støpt tak ved inngang til kjeller.
Forstøtningsmur av stablet naturstein ved parkering.

- Lokal utbedring må utføres.
- Rekkverk/annen sikring på forstøtningsmur må settes opp/utbedres.

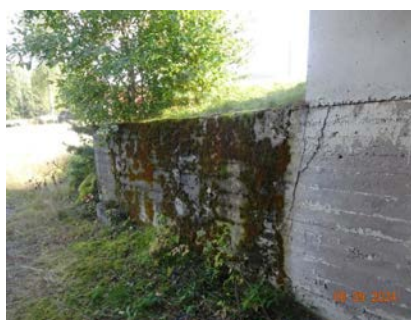
TG 2 Terrenghorhold

Ganske flatt terreng inn til boligen, bør være noe fall fra grunnmur. Anbefalt fall på terreng er 1:50 fra grunnmur.
