Tilstandsrapport - NS 3600

Skipsfjellvegen 163 3660 Rjukan

Rapport kode: 857131
Opprettet: 15.09.2024
Utskrift: 20.09.2024

Selveier fritidsbolig (leilighet) G - 303

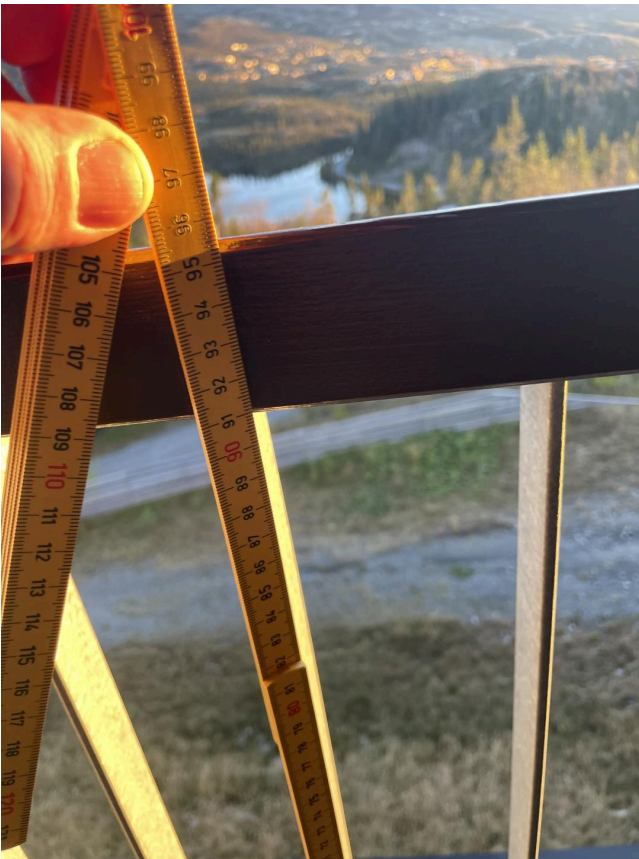
Balkong med dekke av betong, tettesjikt er observert og ført opp på tilstøtende vegger, og opp under dør og vindu.

Tettesjiktet er av Sandafil eller tilsvarende.

Rekkverket er målt noe lavere en gjeldende krav i byggeforskriften, som er på 1,0 meter.

Etter NS 3600 og gjeldende krav til høyde på rekkverk i byggeforskriften, settes angitt TG.

Avviket har i dagens tilstand en mindre alvorlighets grad, og ses som ikke hensiktsmessig å utbedre før andre tiltak på balkongen skal gjennomføres. Rekkverk på balkong og terrasser under 10 meter fra grunn skal ha en høyde på 1. meter fra ferdig gulv.

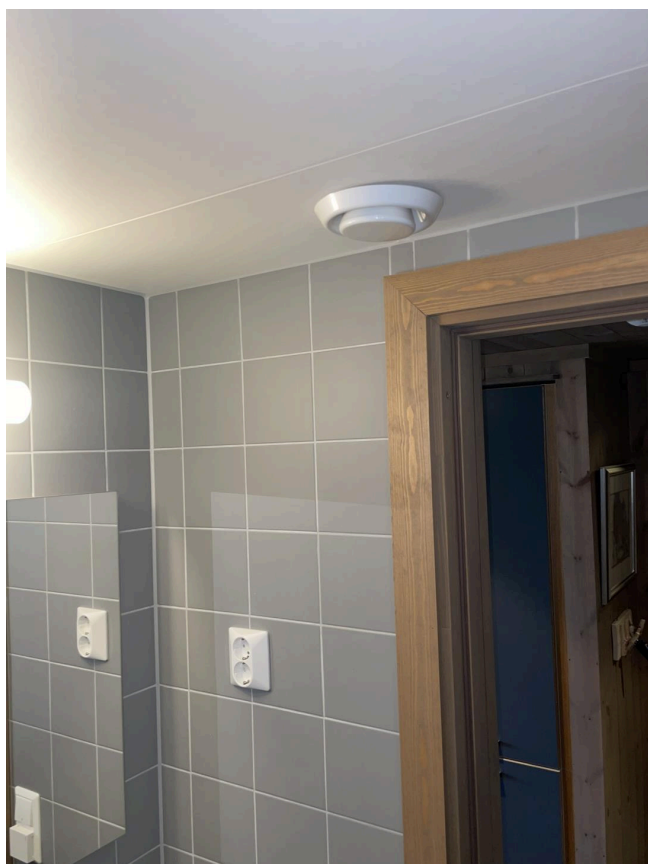
Avtrekks ventil i himling.

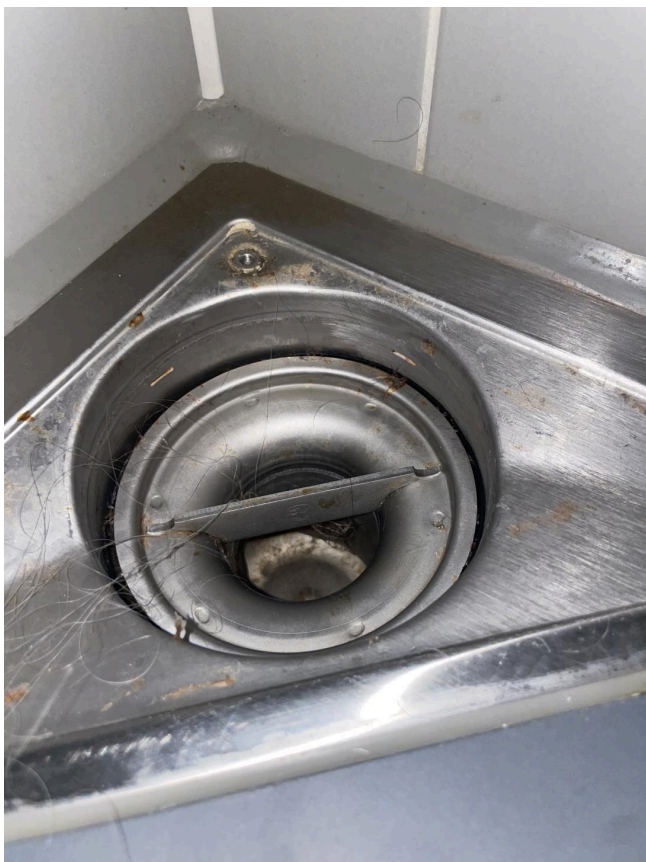
Hjørne sluk av stål.

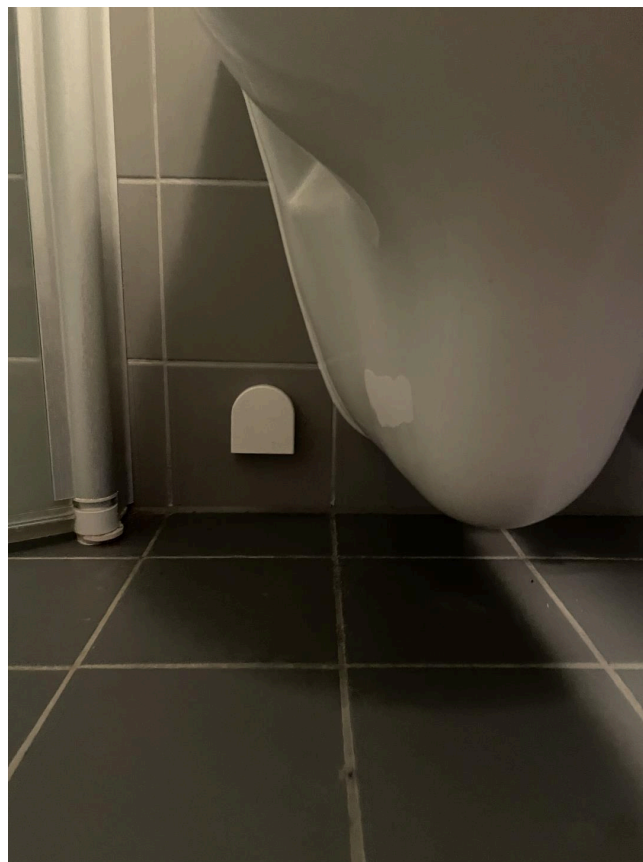
Avrenning fra innebygget sistene , til gulv med flis.

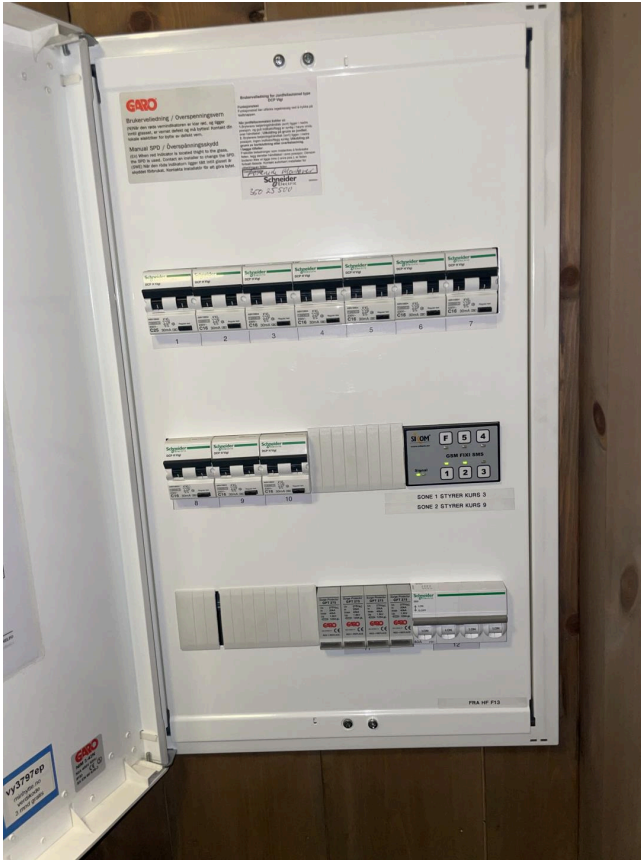
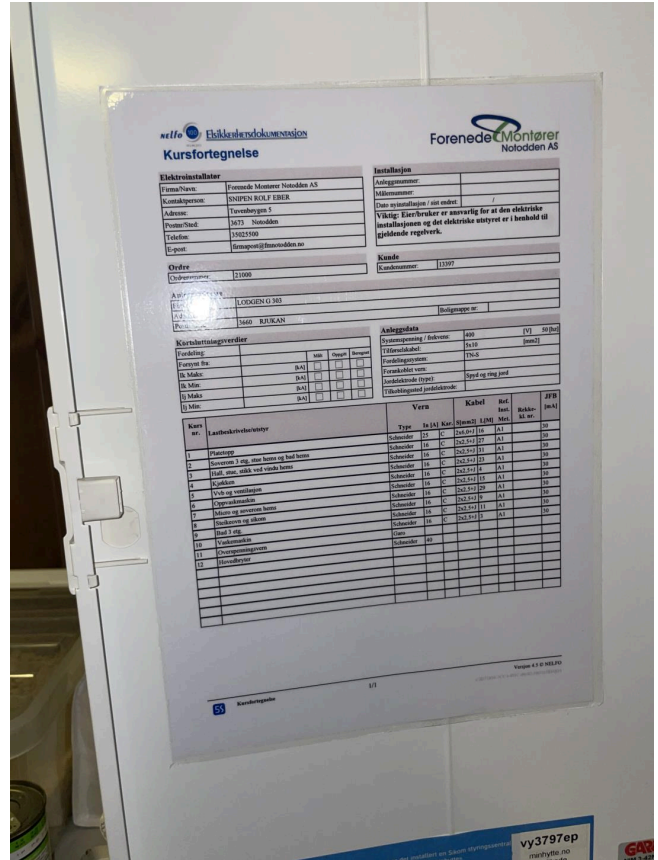
Det anbefales utvidet el-kontroll av anlegget på bakgrunn av lite/manglende tilgjengelig dokumentasjon.

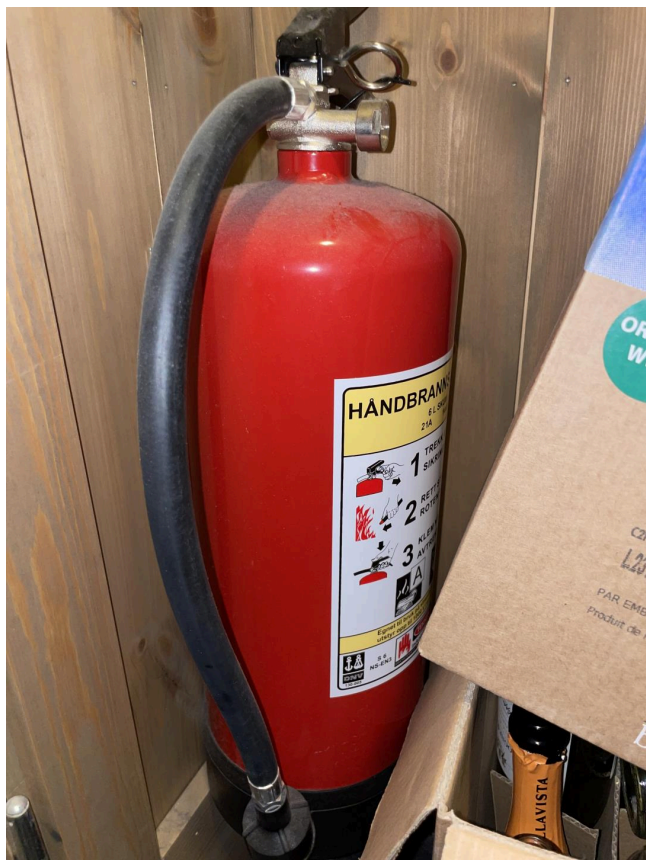
Håndholdt brannslukker er plassert på bod i 3. etasje.
