Tilstandsrapport

Enebolig

Bjerkholtet 9, 8618 MO I RANA

Rapportdato: 08.09.2025

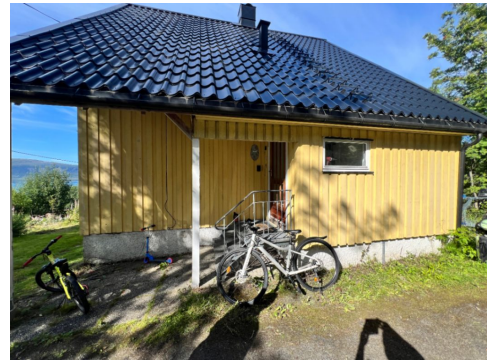
Vurdering av avvik:
• Det mangler snøfangere på hele eller deler av taket, noe som var krav på byggemeldingstidspunktet.

- Det må monteres snøfangere for å oppfylle byggeårets krav.

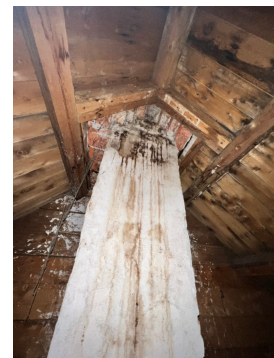
TG 2 Veggkonstruksjon

- Det er påvist spredte råteskader i bordkledningen.

- Råteskadet trekledning må skiftes ut.

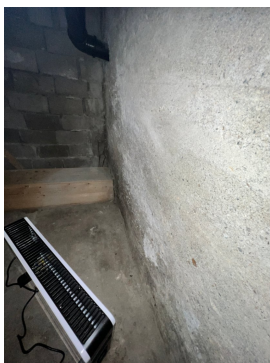
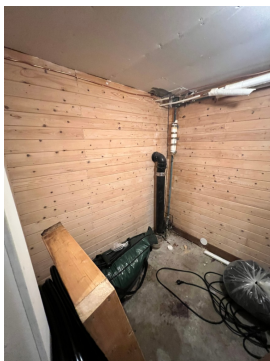
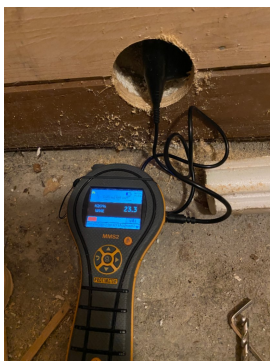
TG 3 Rom Under Terreng

Gulvet er av betong. Veggene har panel og betong/mur. Hulltaking er foretatt og det er påvist avvik i konstruksjonen. Hulltaking er foretatt ved/i utforet trevegg mot blindkjeller. Fuktkvotemåling (vekt%) i konstruksjonen ble målt til 23.

- Det er gjennom målinger påvist høyt fuktnivå i trevegger i underetg./kjeller, det er derfor ikke foretatt hulltaking
- Det er påvist indikasjoner på noe fuktgjennomtrenging i kjellergulv.
- Det er påvist synlige fukt/råteskader i treverk i underetg./kjeller, hulltaking er derfor ikke nødvendig

- Det anbefales at alt treverk i kjeller fjernes og at kjelleren har mest mulig åpne murkonstruksjoner med god utlufting.
- Det påviste fuktnivå gir grunn til å overvåke konstruksjonen jevnlig for å se utvikling over tid, og eventuelt foreta tiltak for å unngå fuktskader.

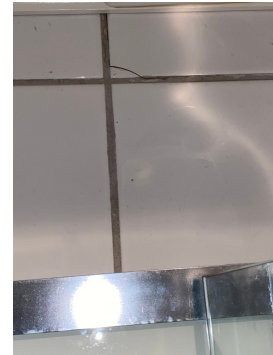
! TG 2 Overflater vegger og himling

- Det er påvist sprekker i fliser.

- Fliser må skiftes.

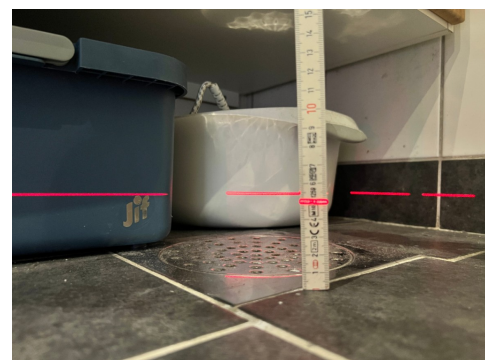
! TG 2 Overflater Gulv

- Det er påvist at flisfuger har riss/sprekker.
- Det er påvist at noen fliser har bom (hulrom under).
- Det er påvist sprekker i fliser.

- Overflater må utbedres eller skiftes.
- Dersom tiltaket ikke utføres, kan dette over tid føre til at flisene løsner eller sprekker, spesielt ved belastning eller bevegelser i konstruksjonen.
- Fliser må skiftes.
- Det må gjøres tiltak for å utbedre avviket.
- Fuger bør skiftes ut.

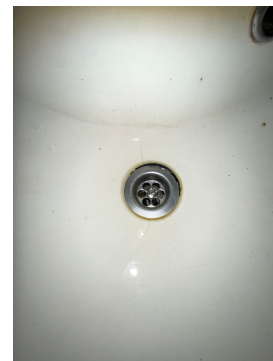
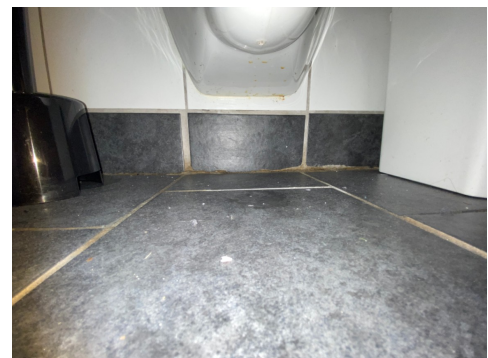
! TG 2 Sanitærutstyr og innredning

- Det er ikke påvist tilfredsstillende løsning for å synliggjøre lekkasje fra innebygget sistene.
- Det er påvist riss/sprekker i utstyr på våtrommet.

- Uten dreneringsløsning/lekkasjesikring kan lekkasjer pågå over lang tid uten å bli oppdaget. Dette kan føre til omfattende fuktskader i omkringliggende byggematerialer.
- Riss er vanligvis overfladiske skader i servantens overflate eller glasur. Konsekvensene av riss er hovedsakelig kosmetiske.

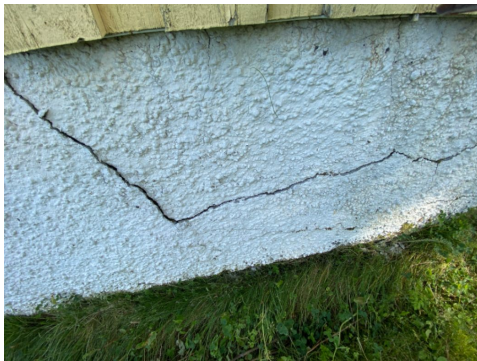
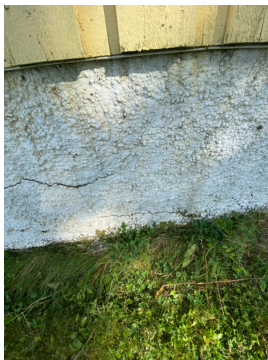
! TG 2 Fuktsikring og drenering

- Det mangler, eller på grunn av alder er det sannsynlig at det mangler, utvendig fuktsikring av grunnmuren ved kjeller/underetasje.
- Mer enn halvparten av forventet levetid på drenering er overskredet.

- Grunnmuren har sprekkdannelser.

- Overvåk tilstanden jevnlig. For å få tilstandsgrad 0 eller 1 må dreneringen skiftes ut, men tidspunktet for når dette er nødvendig er vanskelig å si noe om. Bruken av underetg/kjeller vil og være avgjørende.
- Fuktsikring av muren må etableres inkl. klemlist.

- Lokal utbedring må utføres.
