# Tilstandsrapport for bolig

**Grindheimsvegen 134**

5440 MOSTERHAMN  
Gnr. 14 Bnr. 8  
4613 Bømlo kommune

**Oppdragsnr.** 529656  
**Befaringsdato** 12.05.2020  
**Rapportdato** 27.05.2020

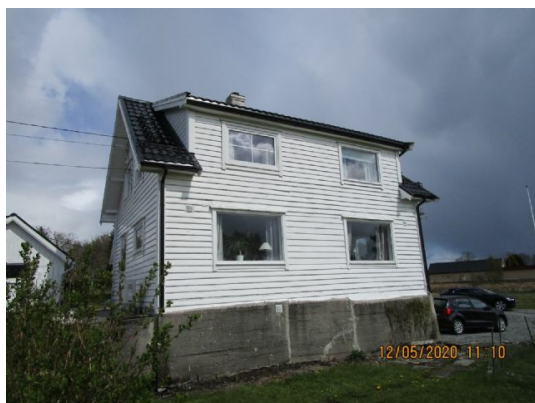
Utleieboligen.

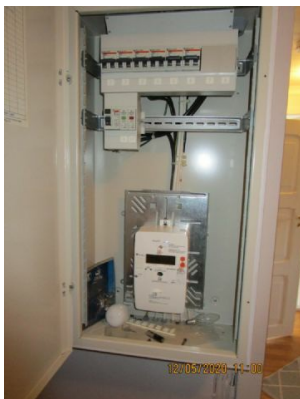
**Sikringsskapet**

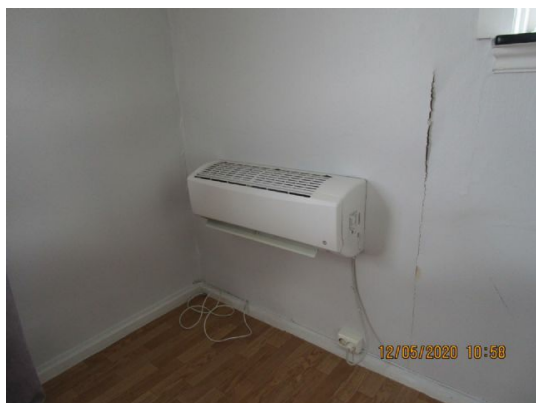
**Varmepumpen.**

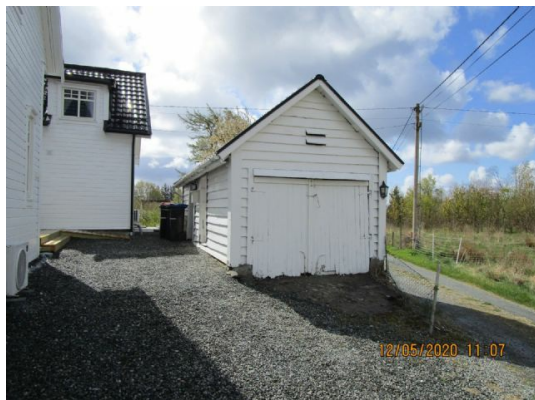
**Uthuset**
