# Tilstandsrapport

Fritidsbolig

Glomstadvegen 73, 2825 GJØVIK

# gnr. 78, bnr. 1, fnr. 20

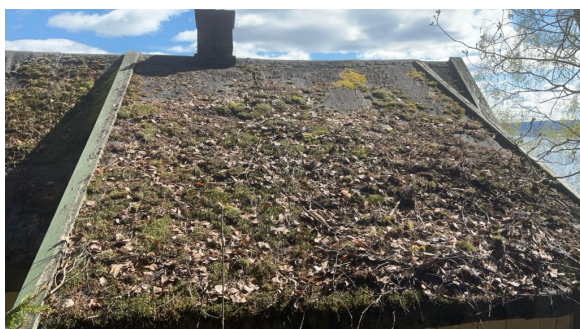
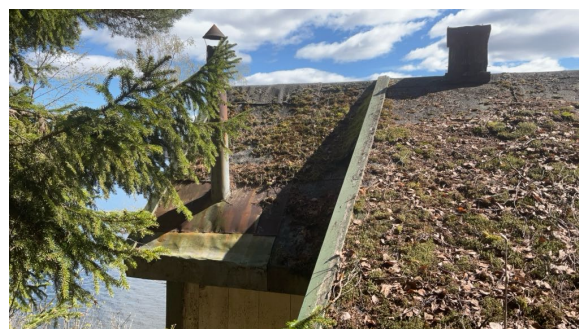
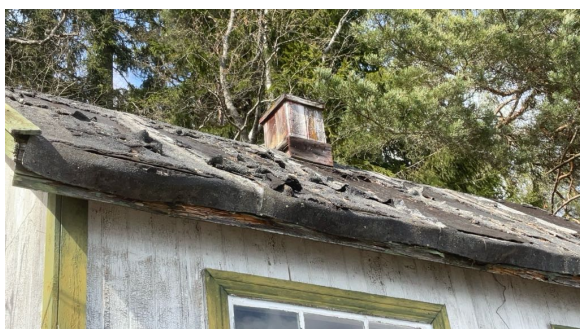
Siden taket (takkonstruksjon, takteking og skorstein) kun er observert fra bakkenivå, er vurderingen begrenset av dette. Det er ikke sikkerhetsmessig forsvarlig å bevege seg ut på taket eller observere fra stige. Selv om det ikke er avdekket skader under befaringen, betyr ikke dette at det ikke foreligger skader som en besiktigelse på taket kan avdekke. Vær oppmerksom på denne risikoen. En undersøkelse av taket kan utføres av en fagperson under tilstrekkelige sikkerhetsforhold. Taket er tekket med shingel.

- Det er påvist skader eller avvik på selve taktekingen.
- Mer enn halvparten av forventet brukstid er passert på taktekingen.
- Mer enn halvparten av forventet brukstid er passert på undertak.
- Taktekingen har mose og slitasje på grunn av elde.

- Når takteking og undertak begynner å bli gamle, øker risikoen for lekkasjer, noe som kan føre til omfattende og kostbare reparasjoner av underliggende konstruksjoner dersom en ikke foretar tiltak på konstruksjonene før dette oppstår.
- Taktekingen må skiftes eller utbedres.
- Lokal utbedring må utføres.

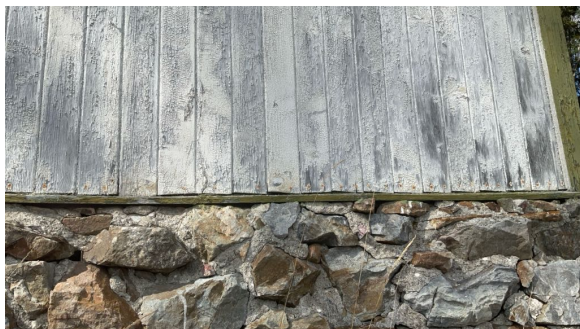
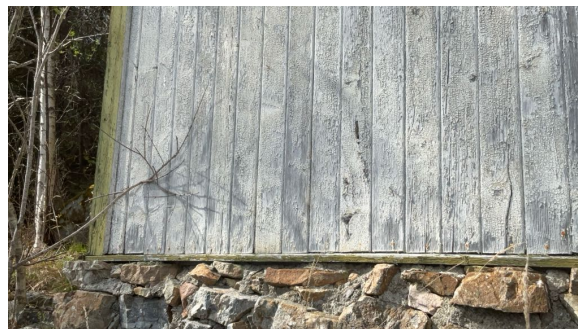
- Det er ingen eller liten lufting i nedre kant av kledning mot grunnmur.
- Det er påvist betydelige råteskader i bordkledningen.
- Det er påvist spredte råteskader i bordkledningen.

Det må påregnes å skifte ut hele eller deler av kledning.

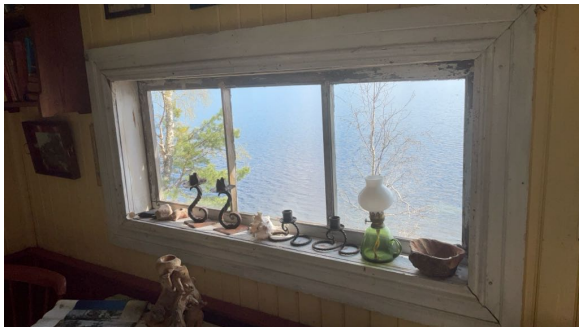
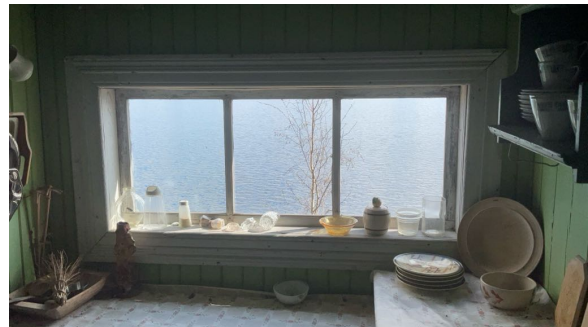
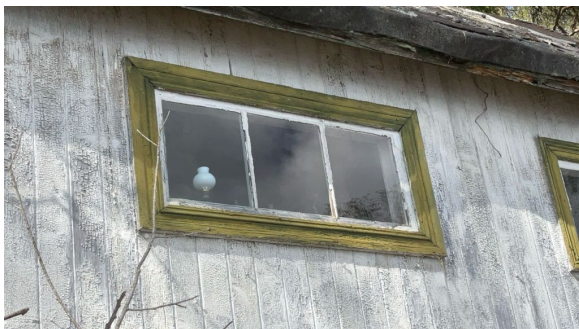
Det er noen enkle vinduer med varevindu, disse gis på grunn av alder og forventet brukstid tilstandsgrad 2. Vinduer har høyt varmetap i forhold til dagens krav.

- Det er påvist avvik rundt innsettsdetaljer.
- Karmene i vinduer er slitte og det er sprekker i trevirket.
- Det er avvik:

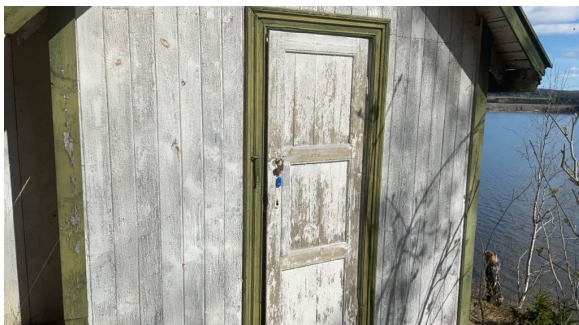
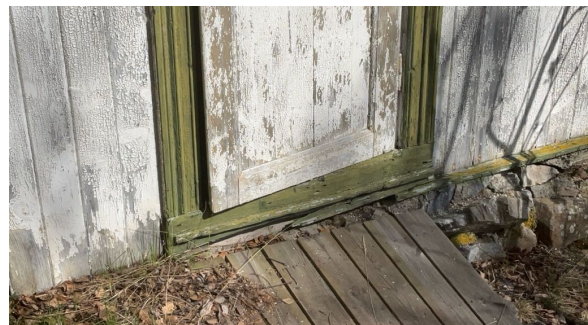
Ytterdør i treverk

- Det er påvist avvik rundt innsettsdetaljer.
- Det er påvist utetthet/åpning mellom dørblad og dørkarm. Dvs. at kald trekk kan oppstå.
- Karmene i dører er værslitte utvendig og det er sprekker i treverket.
- Det er avvik:

Utskiftning/fornyng bør vurderes.

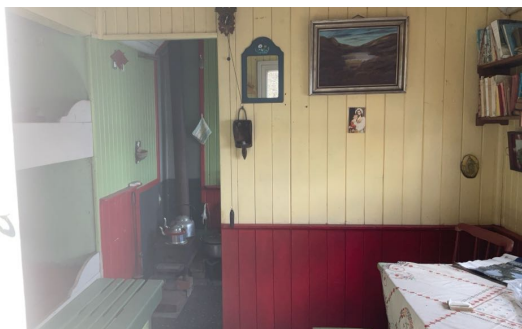
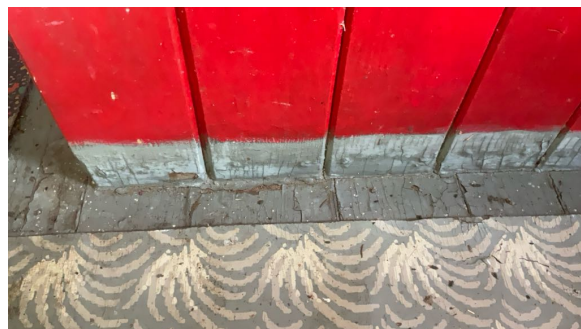
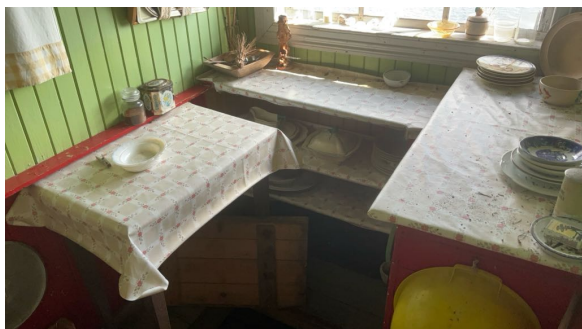
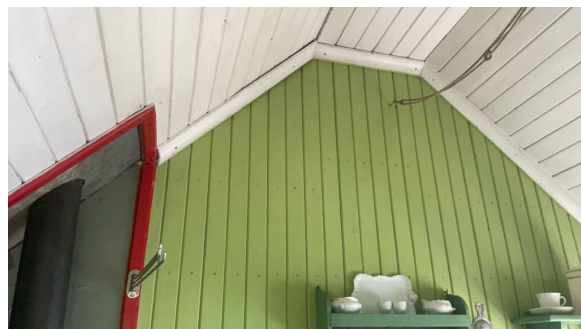
- Det er stedvis påvist synlige skader på overflater.
- Overflater har en del slitasjegrad utover det en kan forvente.
- Det er avvik:

- Overflater må utbedres eller skiftes.

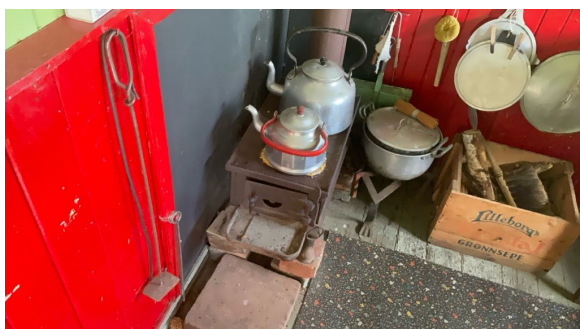
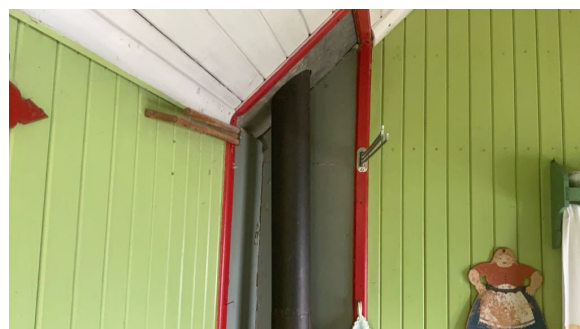
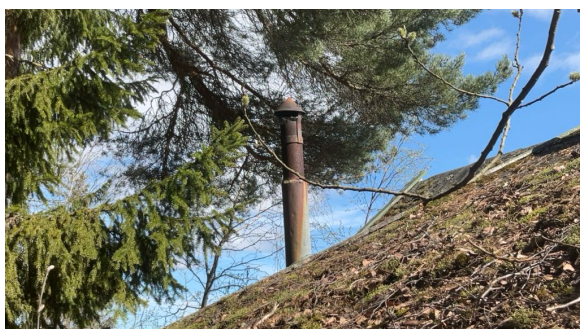
Stålpipe. Ildsted er montert på kjøkkenrom med eldre vedovn/komfyr. Det må påregnes kontroll av denne før evt tas i bruk - utskiftning/påkostninger må påregnes.

Kostnader til utbedringer/oppgraderinger må påregnes.

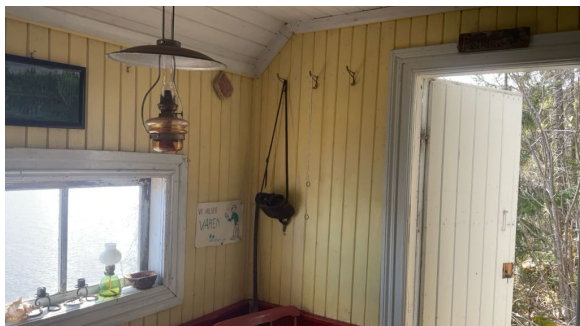
- Det er påvist mangelfull ventilasjon på ett eller flere rom i boligen.
- Ingen ventilering utover åpning av vindu.

- Bedre ventilering må etableres.

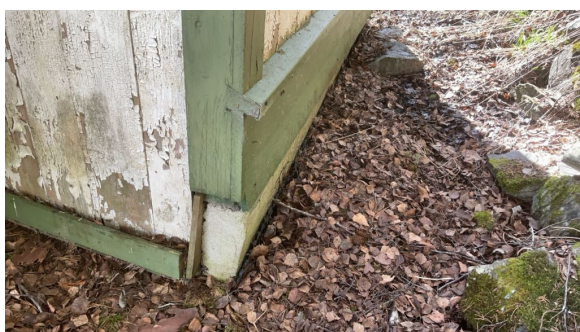
Ved denne type fundamentering vil det normalt ikke være etablert drensør. Fuktsikring under terreng er nedgravd og ikke tilgjengelig for inspeksjon, tilstandsgrad er satt ut fra opplysninger om alder og synlige forhold.

- Det mangler, eller på grunn av alder er det sannsynlig at det mangler, utvendig fuktsikring av grunnmuren ved kjeller/underetasje.
- Mer enn halvparten av forventet levetid på drenering er overskredet.
- Det er ut ifra observasjoner påvist indikasjoner på at drenering/tettesjikt har begrenset effekt.

- Det må foretas nærmere undersøkelser, det kan ikke utelukkes behov for tiltak.

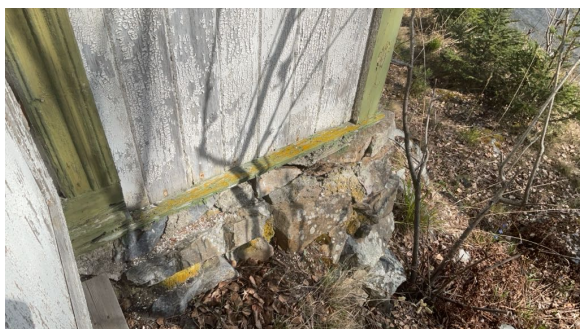
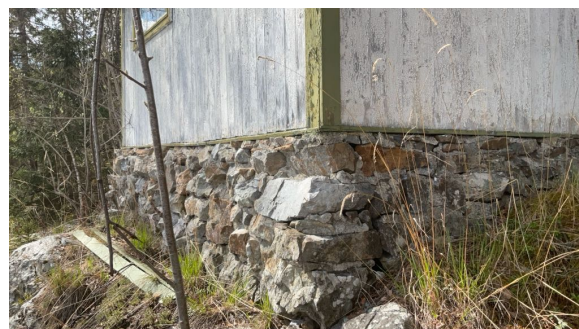
Grunnmur er utført i naturstein med stedvis støpt betong. Trolig fra byggeår og er ca 100 år gammel. Påkostninger må påregnes.

- Grunnmuren har sprekkdannelser.
- Det er avvik:

Det er påregnelig med utbedringer på deler av grunnmur/fundamentering.

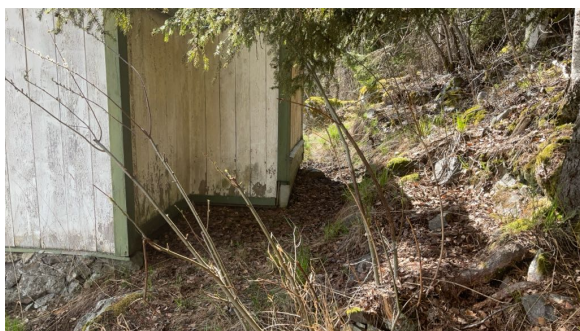
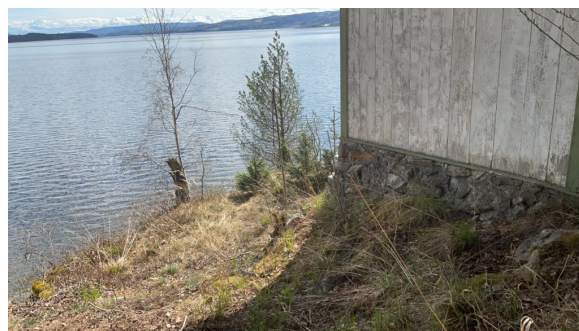
Tomten er flat og skrånet, noe terrassert. Skrånet bak hytta, flat/lett skrånet på sidene og bratt ned mot Mjøsa foran hytta.

- Det bør foretas terrengjusteringer.
- Ytterligere undersøkelser anbefales.
- Det må foretas terrengdrenering på eiendommen.
