# Tilstandsrapport

Enebolig

Vestmarkveien 307, 3271 LARVIK

Rapportdato: 19.09.2025

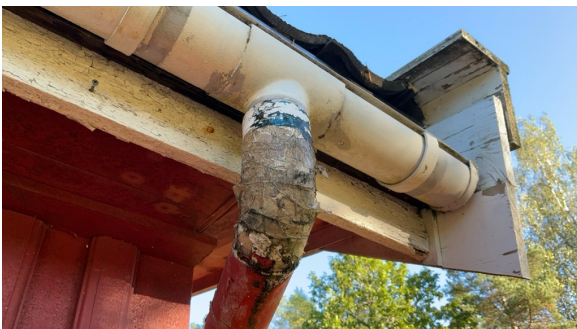
- Det er avvik:
  - Det mangler renne på ene siden av huset (hovedtaket)
  - Mose i renner
  - Tapet lekkasje i nedløp

Tapet lekkasje

- Overvåk tilstanden jevnlig. For å få tilstandsgrad 0 eller 1 må beslag/renner/nedløp skiftes ut, men tidspunktet for når dette er nødvendig er vanskelig å si noe om.
- Tiltak:
  - Det er ikke krav om å montere snøfangere. Når det er sagt, har eier et selvstendig ansvar for å ivareta sikkerheten rundt bygningen. Det bør derfor vurderes å montere snøfangere der det er fare for at snø og is kan rase ned og forårsake skade på personer, dyr, kjøretøy eller bygningsdeler.
  - Det må påregnes oppgradering av utvendig beslag, renner og nedløp med tiden. Normalt i samsvar med omlegging av tak.
  - Man bør reingjøre renner.

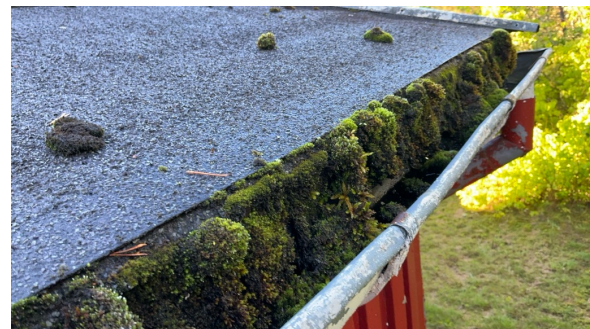
Mose i renne

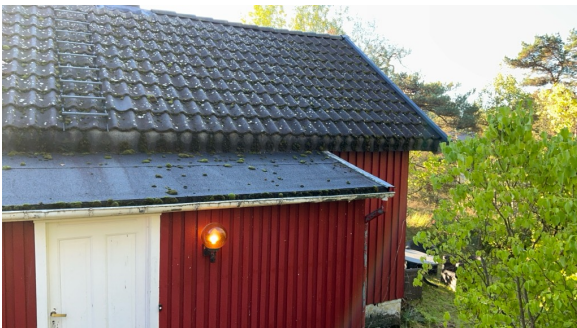
Manglende renne

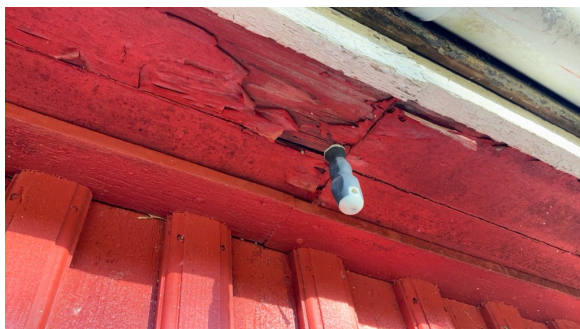
- Det er ingen eller liten lufting i nedre kant av kledning mot grunnmur.
  - Det er påvist fuktskader i veggkonstruksjonen.
  - Det er påvist råteskader i veggkonstruksjonen.
  - Det er påvist spredte råteskader i bordkledningen.
  - Det er avvik:
    - Skade på vindskiver.
- Det er råteskadene her som gir TG3

Det er påvist råteskader i bordkledningen.

- Råteskadet trekledning må skiftes ut.
- Råteskader i bordkledningen kan fortsette å utvikle seg både i tiliggende bordkledning og til bakenforliggende veggkonstruksjon, dersom en ikke foretar tiltak.
- Råteskadede konstruksjoner må skiftes ut.
- Uten tilstrekkelig lufting bak bordkledningen kan fuktighet som trenger inn bak bordene eller gjennom veggen innenfra ikke tørke opp. Dette skaper ideelle forhold for råtesopp og muggvekst.
- Andre tiltak:

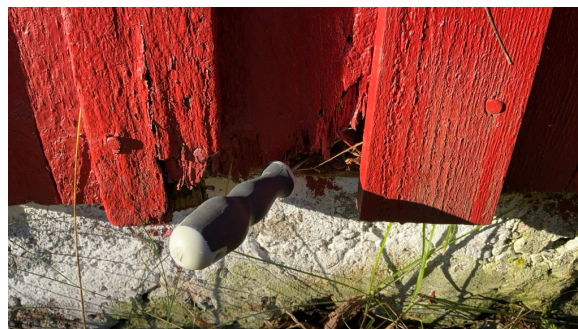
Det er påvist råteskader i veggkonstruksjonen.

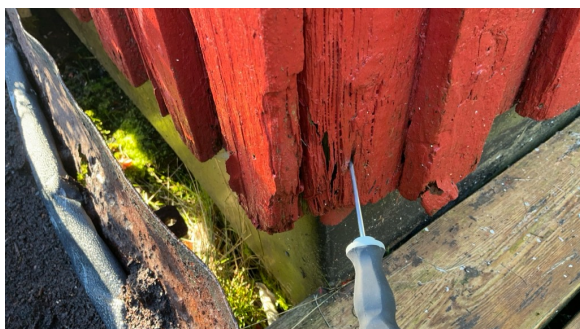
Det er påvist råteskader i bordkledningen.

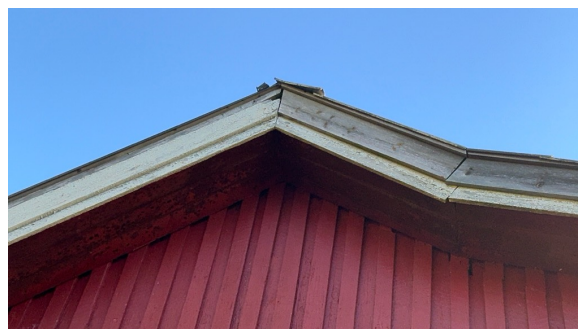
Skade på vindskive

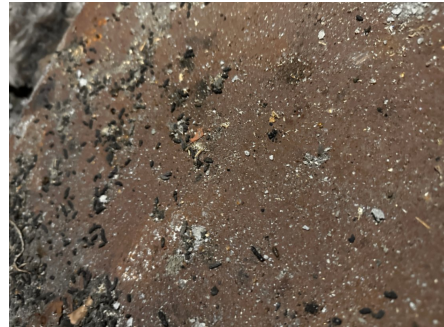
Museavføring

Overvåk tilstanden jevnlig med hensyn til de tørkede fuktskjoldene. Dersom det påvises ny fuktighet, må nødvendige tiltak iverksettes. Man bør sikre konstruksjonen mot skadedyr/mus.

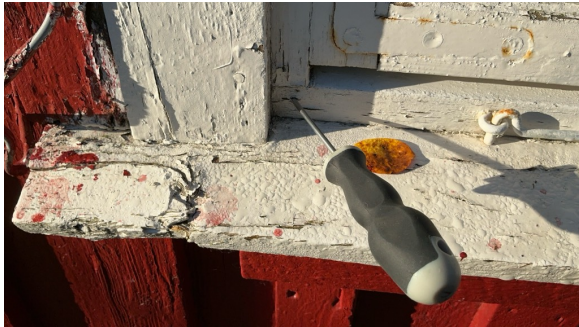
Eksempel på råte

- Andre tiltak:
- Vinduer med punkterte/sprukne glass må påregnes skiftes ut, enten hele vinduet eller kun selve glassene.
- Vinduer med råteskader må erstattes med nye.
- Det må påregnes noe vedlikehold og at enkelte vinduer må skiftes ut.
- Vinduer må justeres.

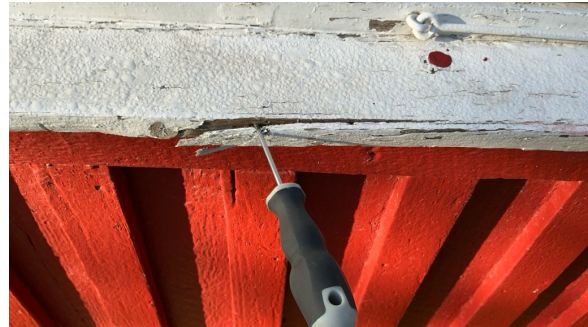
Sprekker i vannbrett

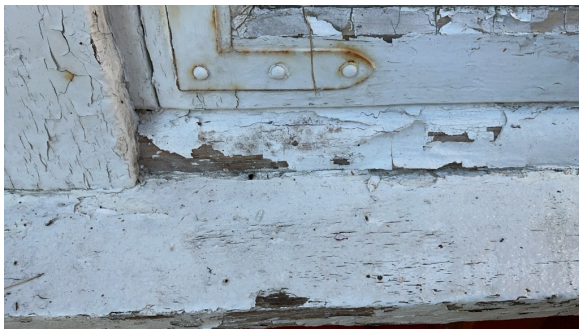
Karmene i vinduer er slitte og det er sprekker i trevirket.

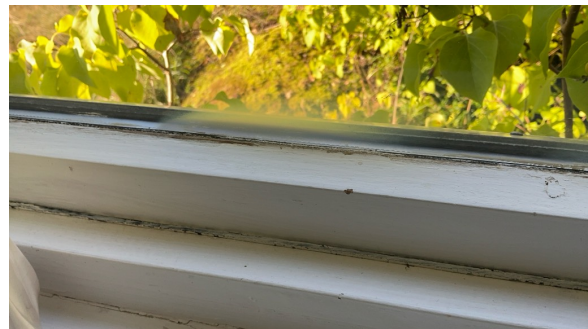
Glassruter som er punktert.

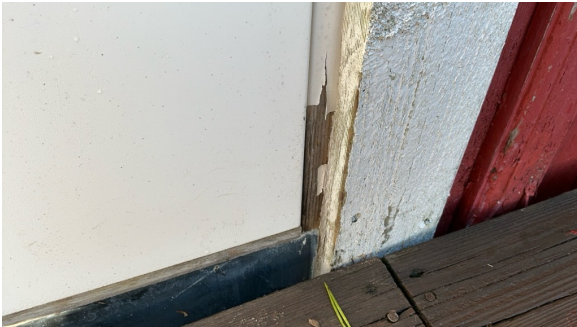
Eksempel på karm i dør som er værslitt

Det må påregnes noe vedlikehold, og det bør vurderes om enkelte/alle dørene må skiftes ut i forbindelse med evt. klednings- og vindusutskifting. Overvåk tilstanden jevnlig, spesielt hovedytterdøren, med tanke på at regnvann kan trenge inn på gulvet. Oppstår dette problemet, bør døren byttes ut.

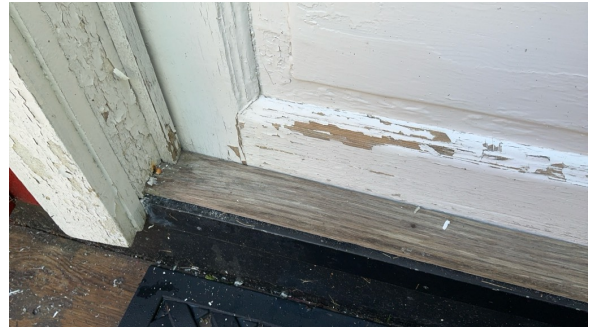
Mulig vann kan renne inn mellom dør og karm.

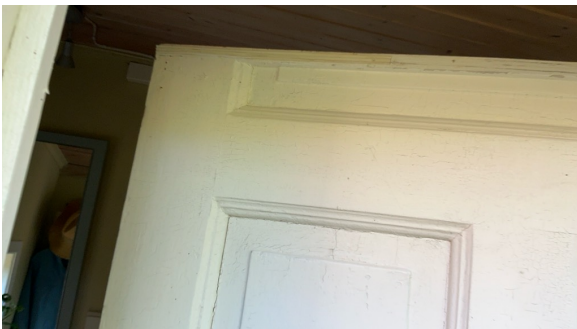
Ytterdør kappet av på høyden.

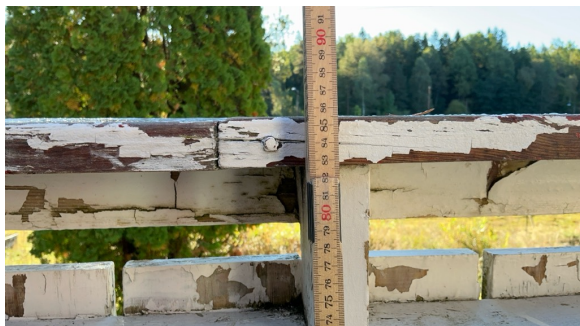
Rekkverk for lavt

- Det er ikke krav om utbedring av rekkverkshøyde opp til dagens forskriftskrav.
- Andre tiltak:
- Råteskadede konstruksjoner må skiftes ut.

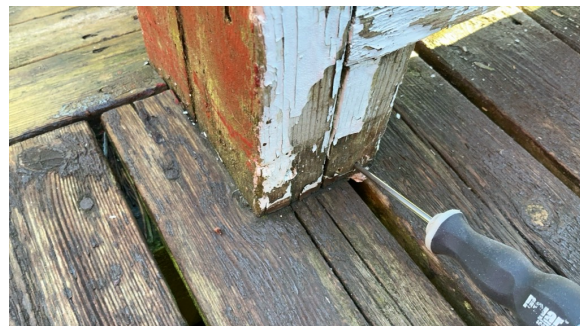
Det er påvist fukt og råte i rekkverkskonstruksjonen. Kostnadsestimatet gjelder utskifting av rekkverket. Grunnet alder bør det vurderes om ytterligere deler skiftes samtidig med eventuelt kledningskifte.

Fukt/råte skade

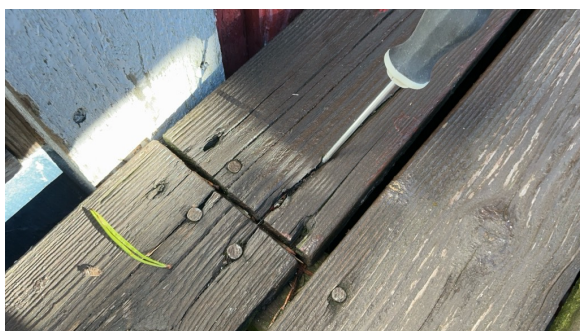
Sprekk i terrassebord

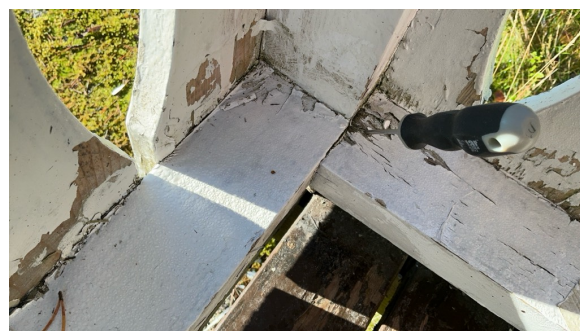
Fukt/råte skade

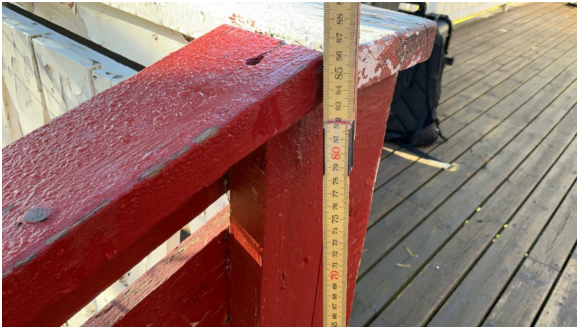
Rekkverkshøyder er under dagens forskriftskrav til rekkverk i trapper.

- Det er ikke krav om utbedring av rekkverkshøyder opp til dagens krav.
- Rekkverk må monteres for å lukke avviket.

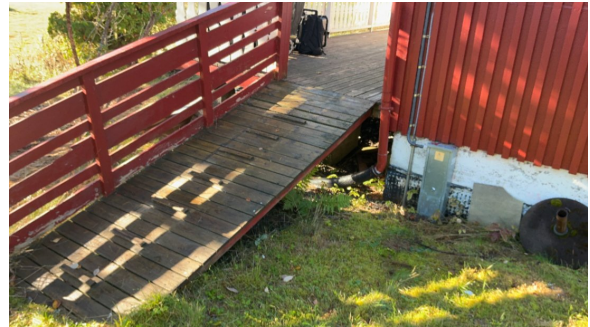
Det er ikke montert rekkverk.

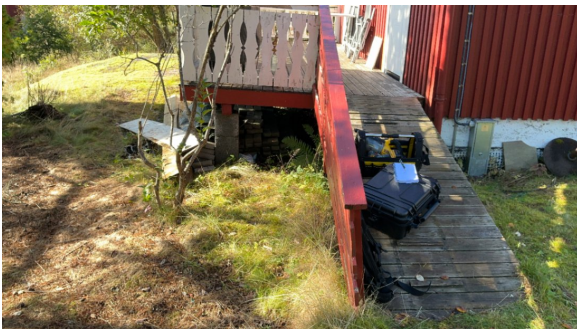
Dagens rekkverk har skjevheter

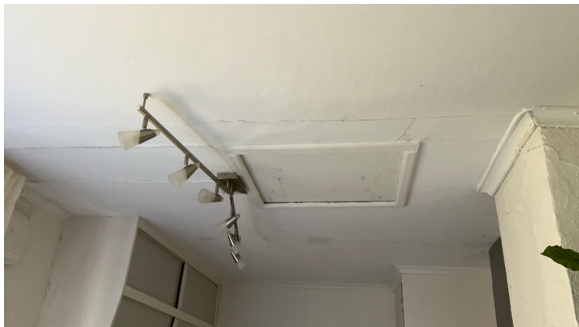
Sprekker i kjøkken tak

Det er ikke registrert vesentlige skader. Forholdet vurderes som kosmetisk, og eventuelle tiltak overlates til kjøpers egen vurdering.

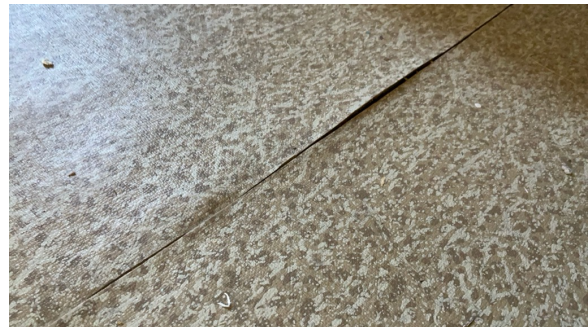
Gulvbelegg skjøt

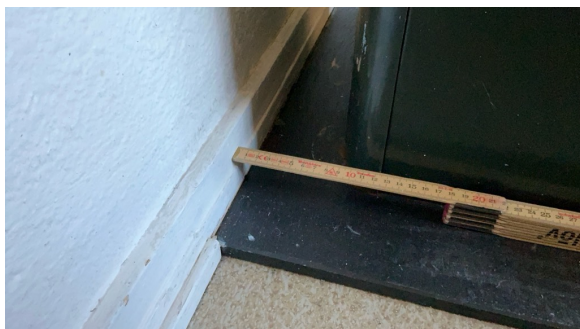
Gulvlist bak ovn

- Tiltak:
  - Fjerne gulvlist bak ovn.
  - Pipen bør undersøkes av feier eller annen kvalifisert fagperson før videre bruk og fyring.

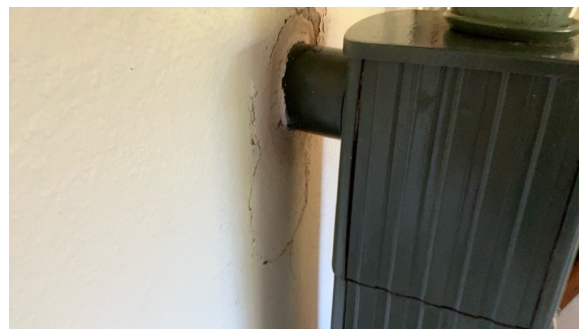
Sprekker/riss

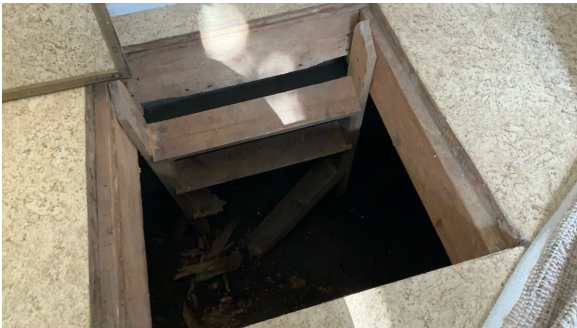
Strapp/stige ødelagt

- Gjennomføre ytterligere undersøkelser og foreta utbedring av skade.
- Bedre ventilering må etableres.
- Tiltak:
- Skadet treverk må skiftes.
- Trapp/stige bør skiftes ut.

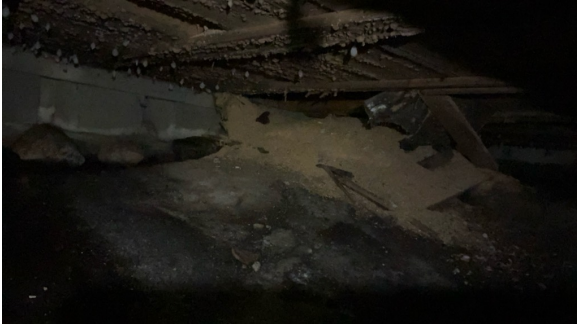
Stubloft har rast ned, råte registrert

- Bedre ventilering må etableres.
- Konstruksjonene må sikres mot råte, sopp og skadedyr.
- Påviste skader må utbedres.
- Gjennomføre ytterligere undersøkelser og foreta utbedring av skade.

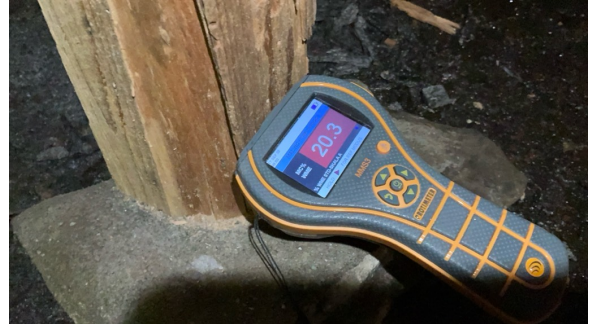
Fuktindikasjon i søyle

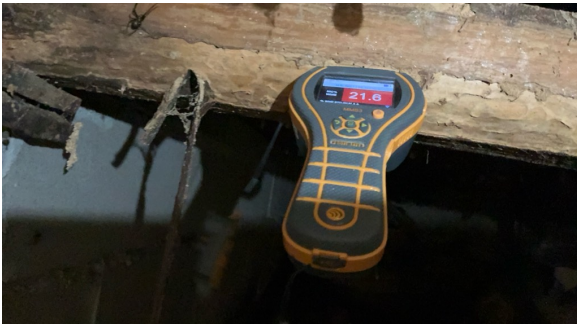
Fuktindikasjon i drager

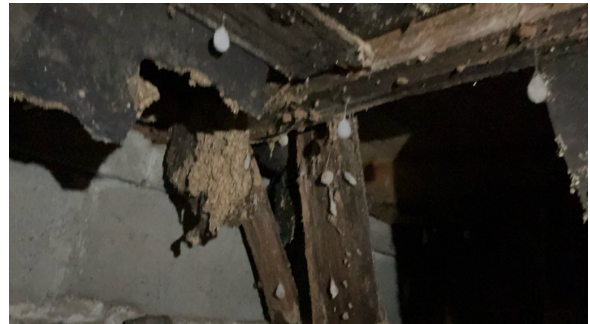
Stubloft har rast ned, råte registrert

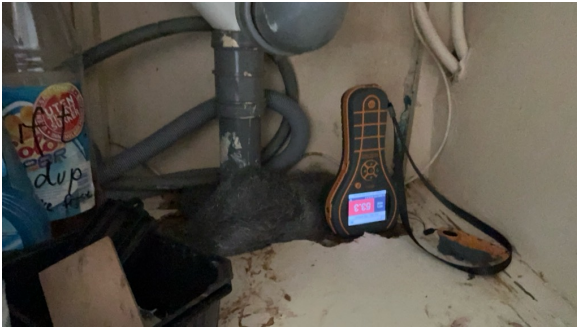
Det er påvist råte og fuktindikasjoner under vask ved avløp (TG3). Mulig det er noe lekkasje fra vannledninger eller avløp, men det var ikke synlig lekkasje på befaringstidspunktet. Eier har også rapportert tidligere problemer med mus, men har midlertidig tettet området og har ikke opplevd nye problemer etter dette.

Fuktindikasjoner og råte

Gjennomføre ytterligere undersøkelser under vask og foreta utbedring av skade.

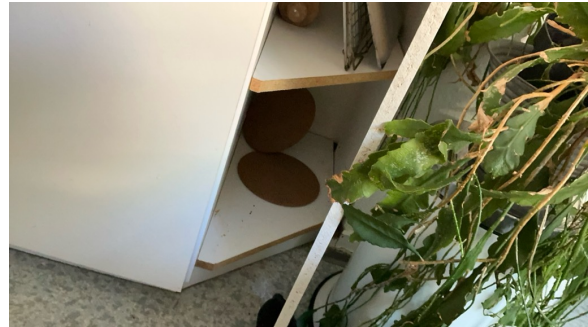
Hyller og dør med ender av sponplate

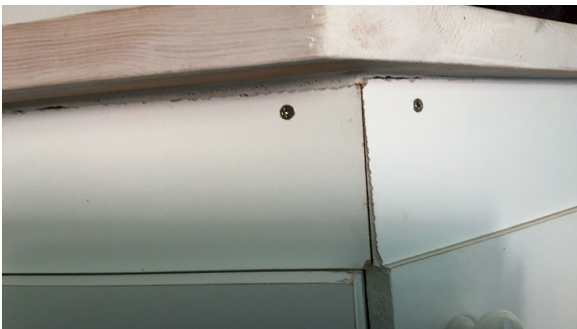
Sammenføyning

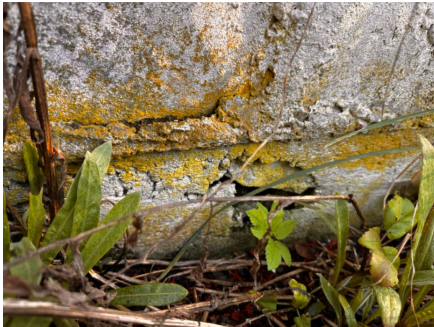
Noe sprekkdannelser

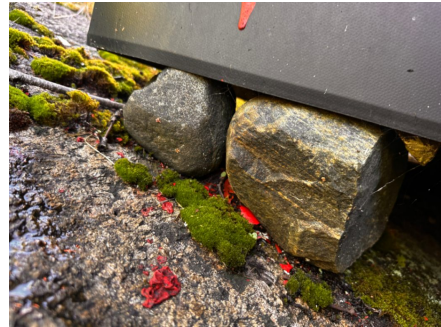
Søyle under tilbygg inngang

Man bør rette opp tilbygget og etablere nye søyler/fundament.

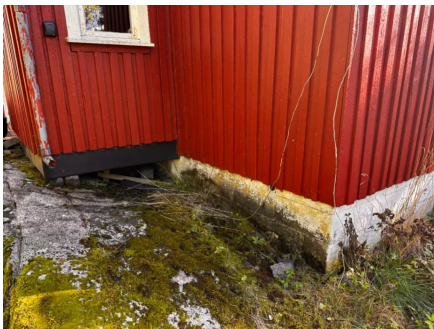
Noe sprekkdannelser
