Vestmarkveien 307, 3271 LARVIK

**Idyllisk og sjarmerende eiendom  
med renoveringsbehov.  
Landlig beliggenhet på romslig  
tomt, med nyere anneks fra 2019.**

# Tilstandsrapport

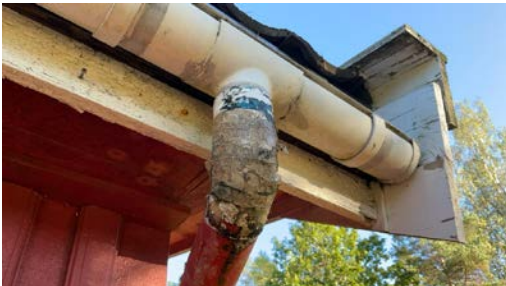
- Det mangler renne på ene siden av huset (hovedtaket)
- Mose i renner
- Tapet lekkasje i nedløp

Tapet lekkasje

- Det er ikke krav om å montere snøfangere. Når det er sagt, har eier et selvstendig ansvar for å ivareta sikkerheten rundt bygningen. Det bør derfor vurderes å montere snøfangere der det er fare for at snø og is kan rase ned og forårsake skade på personer, dyr, kjøretøy eller bygningsdeler.
- Det må påregnes oppgradering av utvendig beslag, renner og nedløp med tiden. Normalt i samsvar med omlegging av tak.
- Man bør reingjøre renner.

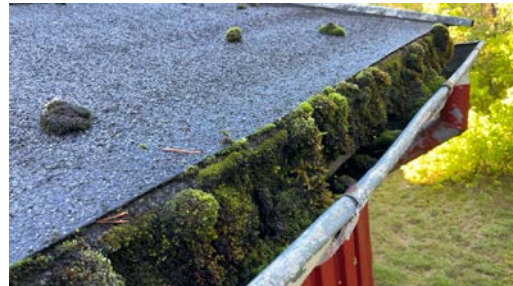
Mose i renne

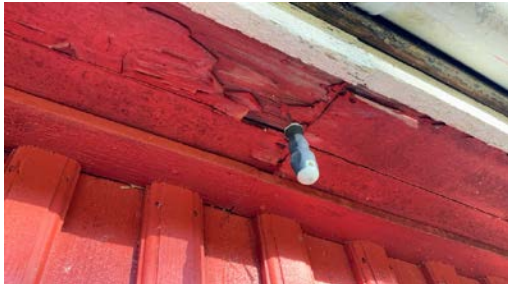
- Det er ingen eller liten lufting i nedre kant av kledning mot grunnmur.
- Det er påvist fuktskader i veggkonstruksjonen.
- Det er påvist råteskader i veggkonstruksjonen.
- Det er påvist spredte råteskader i bordkledningen.
- Det er avvik:

Det er råteskadene her som gir TG3

Det er påvist råteskader i bordkledningen.

- Råteskadet trekledning må skiftes ut.
- Råteskader i bordkledningen kan fortsette å utvikle seg både i tilliggende bordkledning og til bakenforliggende veggkonstruksjon, dersom en ikke foretar tiltak.
- Råteskadede konstruksjoner må skiftes ut.
- Uten tilstrekkelig lufting bak bordkledningen kan fuktighet som trenger inn bak bordene eller gjennom veggen innenfra ikke tørke opp. Dette skaper ideelle forhold for råtesopp og muggvekst.
- Andre tiltak:

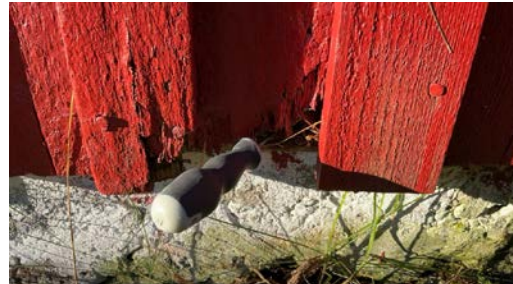
Det er påvist råteskader i veggkonstruksjonen.

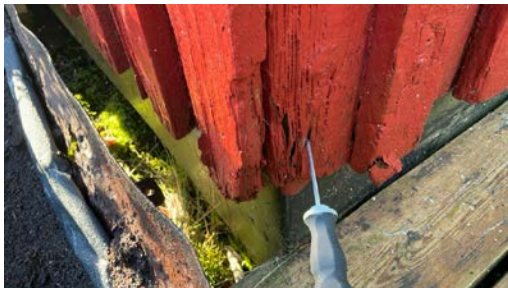
Det er påvist råteskader i bordkledningen.

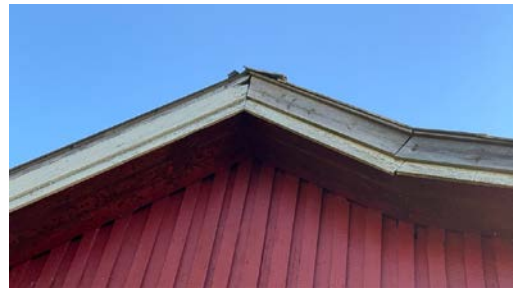
- Skade på vindskiver.

Skade på vindskive

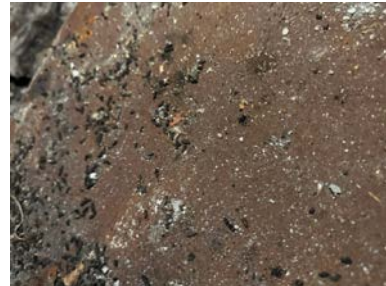
- Det er registrert tørkede fuktskjolder på undertak og sperrer, noe som kan tyde på tidligere fuktinntrenging. Videre er det oppdaget symptom på aktivitet fra skadedyr i form av en del museavføring på loftet.

Museavføring

Overvåk tilstanden jevnlig med hensyn til de tørkede fuktskjoldene. Dersom det påvises ny fuktighet, må nødvendige tiltak iverksettes. Man bør sikre konstruksjonen mot skadedyr/mus.

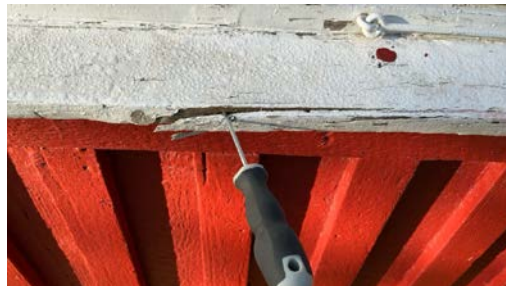
- Det er påvist at enkelte vinduer er vanskelig å åpne/lukke.
- Det er påvist noen glassruter som er punktert eller sprukne.
- Det er påvist vinduer med fukt/råteskader.
- Karmene i vinduer er slitte og det er sprekker i trevirket.
- Utvendig listing av vinduer er ikke fagmessig utført.

Sprekker i vannbrett

- Andre tiltak:
- Vinduer med punkterte/sprukne glass må påregnes skiftes ut, enten hele vinduet eller kun selve glassene.
- Vinduer med råteskader må erstattes med nye.
- Det må påregnes noe vedlikehold og at enkelte vinduer må skiftes ut.
- Vinduer må justeres.

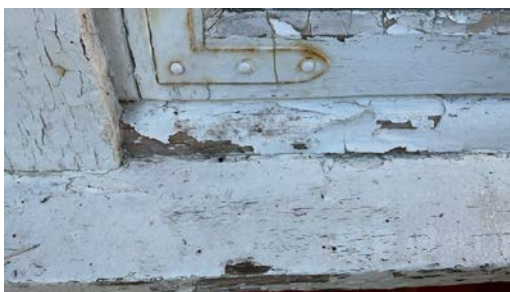
Karmene i vinduer er slitte og det er sprekker i trevirket.

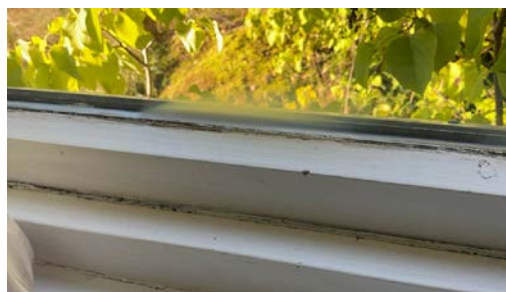
Glassruter som er punktert.

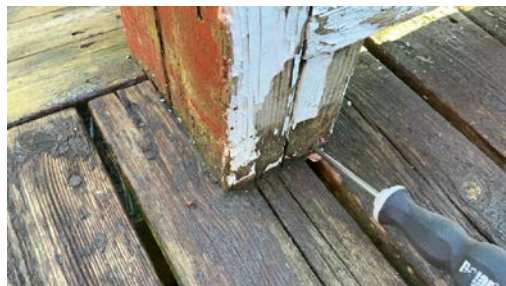
- Det er påvist fukt-/råteskader i konstruksjonen.
- Rekkverket er for lavt i forhold til dagens krav til rekkverkshøyder.
- Det er værslitt/oppsprukket trevirke/trepaneler.

Råteskade gir TG3

Fukt/råte skade

- Det er ikke krav om utbedring av rekkverkshøyde opp til dagens forskriftskrav.
- Andre tiltak:
- Råteskadede konstruksjoner må skiftes ut.

Det er påvist fukt og råte i rekkverkskonstruksjonen. Kostnadsestimatet gjelder utskifting av rekkverket. Grunnet alder bør det vurderes om ytterligere deler skiftes samtidig med eventuelt kledningskifte.

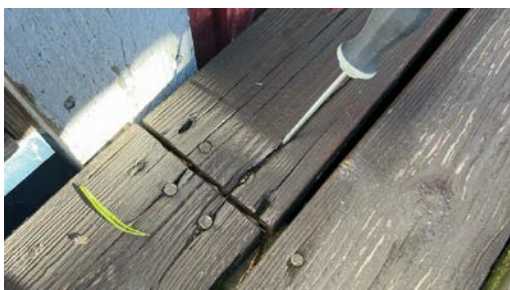
Sprekk i terrassebord

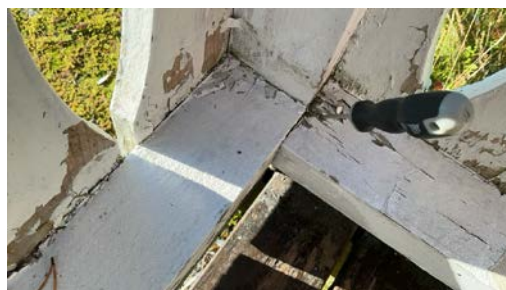
Fukt/råte skade

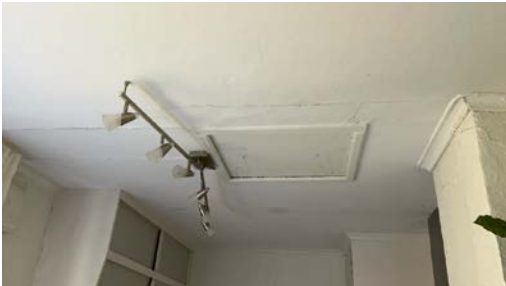
- Det er avvik:
- Det er påvist fuktskader på overflater.
- Kjøkkentak har noen sprekker.
- Gulvbelegget i stue er løst i skjøten.
- Det er registrert tørkede fuktskjolder i soveroms tak fra tidligere lekkasje.

Sprekker i kjøkken tak

Det er ikke registrert vesentlige skader. Forholdet vurderes som kosmetisk, og eventuelle tiltak overlates til kjøpers egen vurdering.

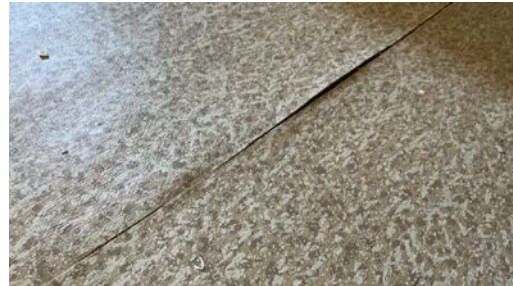
Gulvbelegg skjøt

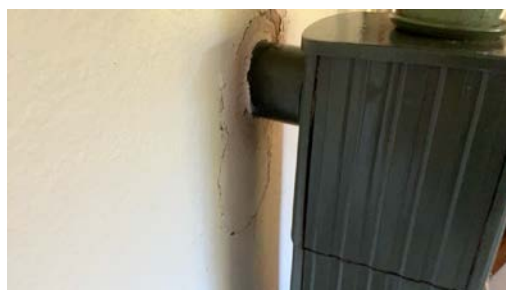
- Det er påvist sprekker og/eller riss i pipe i hovedetasje, samt på loft.

Sprekker/riss

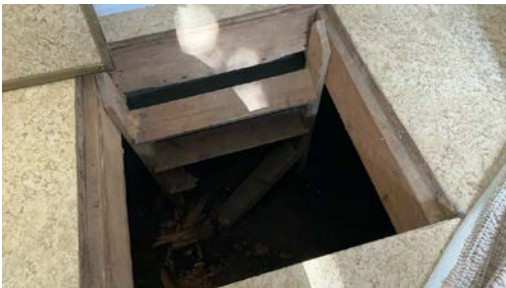
Strapp/stige ødelagt

- Gjennomføre ytterligere undersøkelser og foreta utbedring av skade.
- Bedre ventilering må etableres.
- Tiltak:
- Skadet treverk må skiftes.
- Trapp/stige bør skiftes ut.

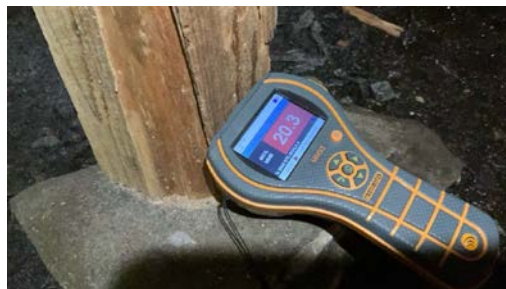
Det er fuktindikasjoner i bjelkelag, søyle og drager.

Fuktindikasjon i søyle

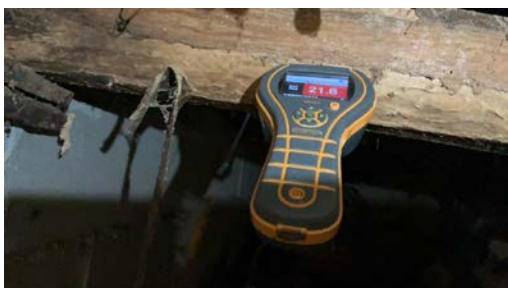
Fuktindikasjon i drager

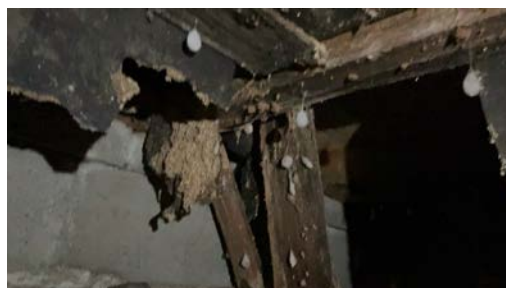
Stubloft har rast ned, råte registrert

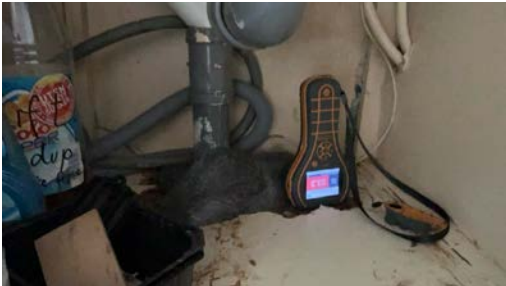
Det er påvist råte og fuktindikasjoner under vask ved avløp (TG3). Mulig det er noe lekkasje fra vannledninger eller avløp, men det var ikke synlig lekkasje på befaringstidspunktet. Eier har også rapportert tidligere problemer med mus, men har midlertidig tettet området og har ikke opplevd nye problemer etter dette.

Fuktindikasjoner og råte

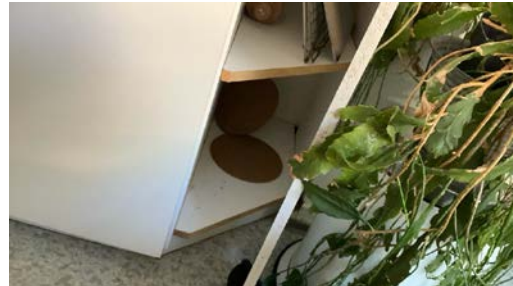
Hyller og dør med ender av sponplate

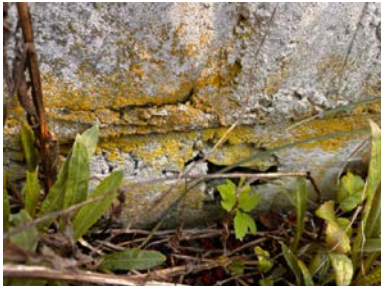
Noe sprekkdannelse

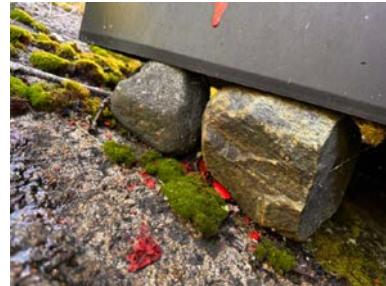
Søyle under tilbygg inngang

Man bør rette opp tilbygget og etablere nye søyler/fundament.

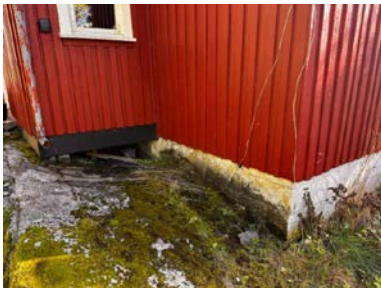
Noe sprekkdannelse
