# Tilstandsrapport

📍 Vetlandsveien 80 A, 0685 OSLO

# gnr. 146, bnr. 256

Rapportdato: 23.09.2025

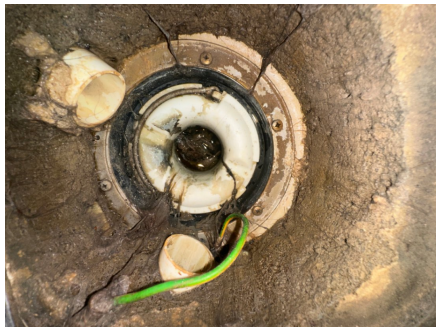
Sluk i plast plassert i dusjsonen.

Det er synlig banemembran i hovedsluk.

Sluk i plast, plassert i dusjnisje

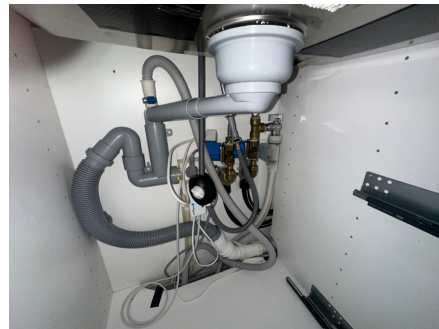
Røropplegg i kjøkkenbenk med Waterguard
