Tilstandsrapport

Rekkehus

Ammerudveien 168, 0958 OSLO

Rapportdato: 22.05.2026

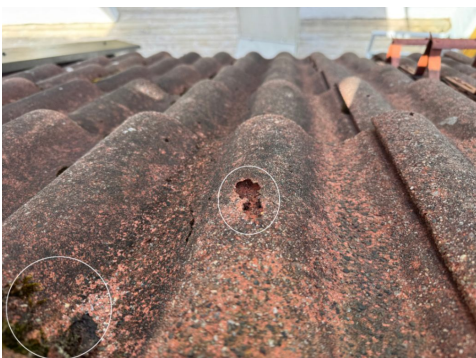
Det er synlige alderstegn på taksteinen som utvasket fargepigment og mindre skader i enkeltstein. (Sprekker og smågroper). Litt mose observeres ut fra takvindu.

Når taktekking og undertak begynner å bli gamle, øker risikoen for lekkasjer. Tiltak på konstruksjonene anbefales før dette oppstår.

Grop i stein.

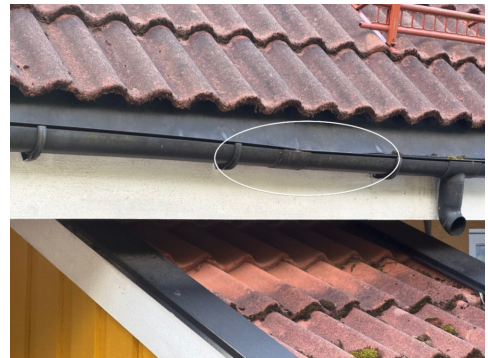
Takrenne har en svanke.

Takrenne bør rettes opp. Vann bør ledes kontrollert mot nedløp.

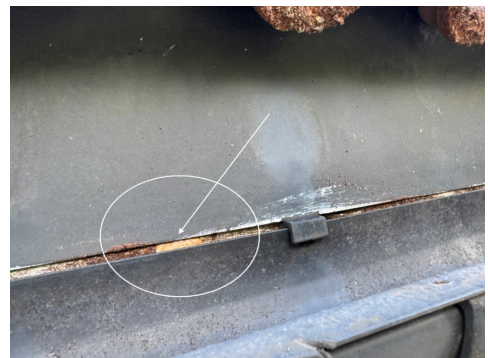
Manglende dekning mellom bordtaksbeslag og takrenne.

Bordtaksbeslag bør byttes. Vann kan renne bak rennen og ned langs forkantbordet.

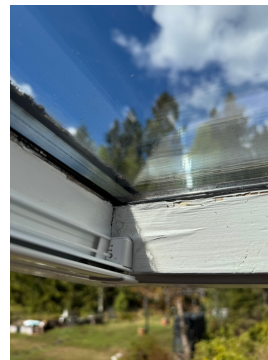
Eldre vinduer med bruks- og værslitasje. Noe avflasset maling, muligens som følge av fukt. Vinduene fungerer.

Løs maling i karm innvendig.

Takvindue bør følges opp med jevnlig vedlikehold og eventuelt utskiftes ved behov, for å unngå økt varmetap og problemer ved bruk. Takvinduer er mer utsatt for nedbør enn vinduer montert i vegg og utvendige beslag må sjekkes med jevne mellomrom.

Vurder å bytte rullgardinen.

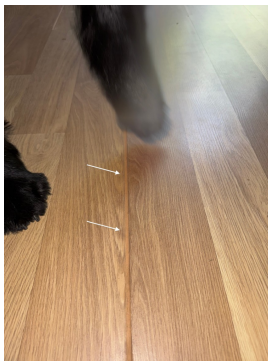
Fylt inn laminatskjøt.

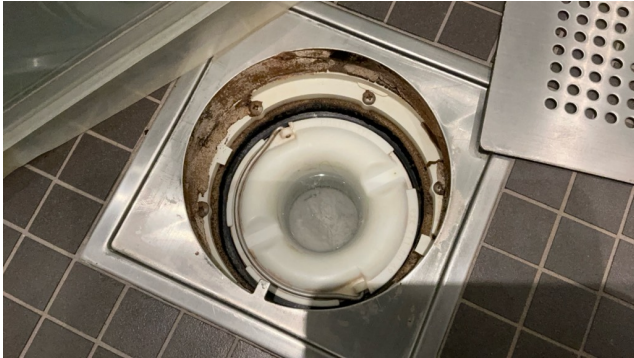
Sluk

Ved fremtidig rehabilitering må fallforholdene utføres etter gjeldende krav for å redusere risikoen for vannlekkasje til tilstøtende rom.

I daglig bruk så fungerer badet. Dusjvann renner til sluk. Det er ved eventuelle lekkasjer fra installasjoner utenfor dusjen man kan oppleve at vann ikke renner til sluk.

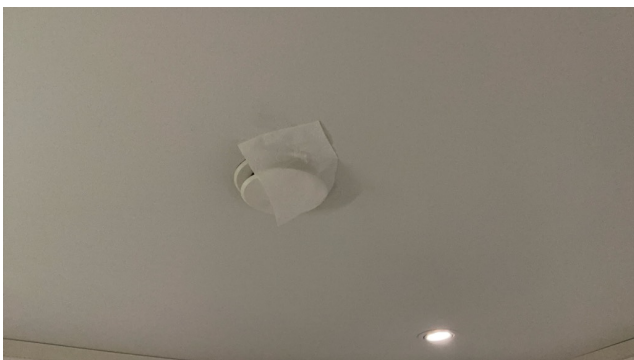
Test av avtrekk. Papiret henger.

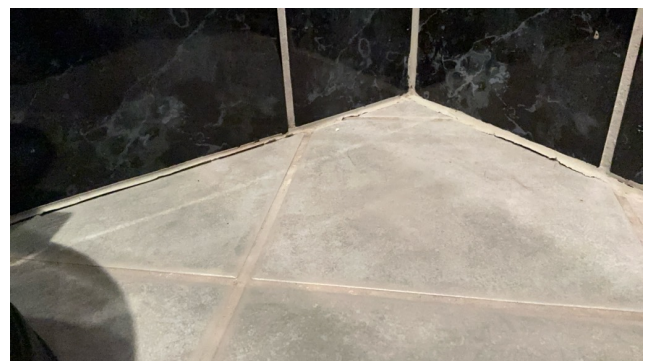
Silikon slipper.

Skjære ren fugen og legge ny fuge.

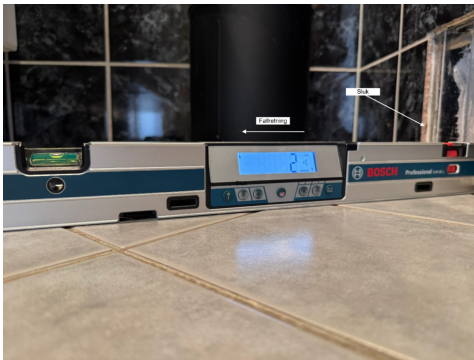
Måling av fall

- Det må foretas utbedring av fallforhold.

Utbedring av påviste avvik bør vurderes opp mot rehabilitering av hele rommet. (Gitt alder på membran etc.).

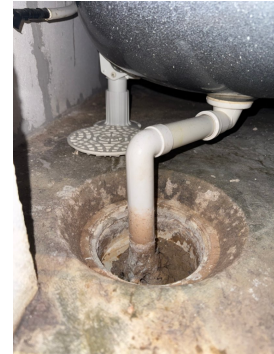
Det er viktig å merke seg at levetiden til en membran varierer basert på kvalitet, installasjon og bruk. Eldre membraner kan bli sprø og sprekke opp, noe som kan føre til vannlekkasjer. Dusjing i badekar eller kabinett sikrer god kontroll med dusjvann.

Sluk under badekar.

Utbedring betyr i praksis rehabilitering av badet.

Kostnadsestimat: 200 000 - 500 000

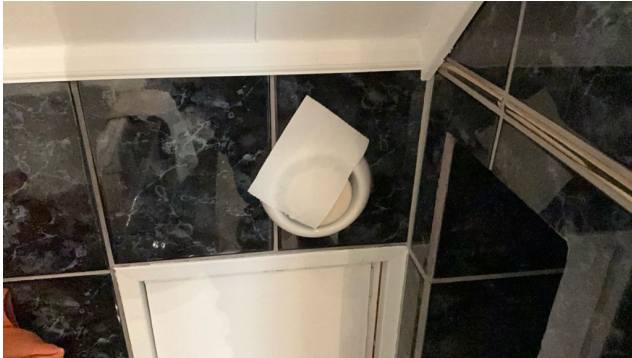
Test av avtrekk. Papiret henger.

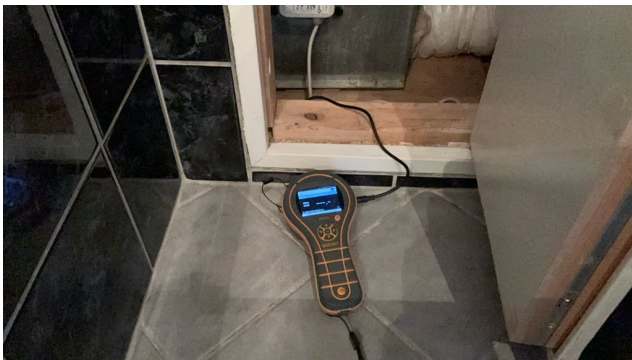
Det er utført fuktmåling, sett og luktet etter fukt/misfarging i kryprom bak badekaret. Fuktmåling er utført med pigger og Protimeter MMS 3 i treverk. Det er ikke avdekket misfarging eller merkbar fukt.

TG er satt på selve fuktmålingen. Punktet bør ses opp mot punktet om sluk, membran og tettesjikt. Alder på badet, manglende informasjon om utførelse etc. kan gi indikasjoner på at tiltak likevel anbefales.

Fuktmåling i hulrom i veggen bak badekaret.

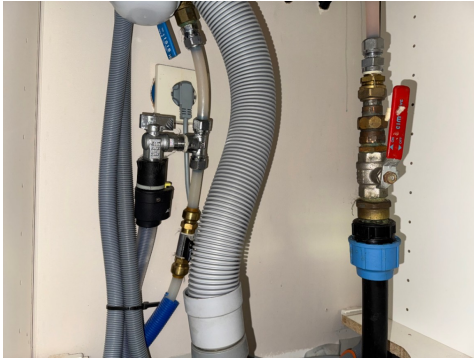
- Det er ikke behov for utbedringstiltak siden anlegget fungerer i dag, men ut ifra alder kan skader plutselig oppstå på eldre anlegg.

Stoppekran.

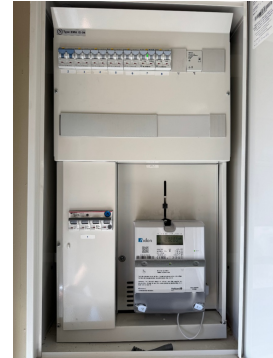
Det er krysset av for nei på om anlegget trenger en utvidet kontroll siden det allerede er utført. Det er likevel behov for utbedringer på anlegget. Se rapport fra Elektro Sivert.

Sikringsskap.
