# Klåvsteinane 62 4324 Sandnes

## Tilstandsrapport Eierskifte

Boligtype: Enebolig i kjede

Byggeår: 2012

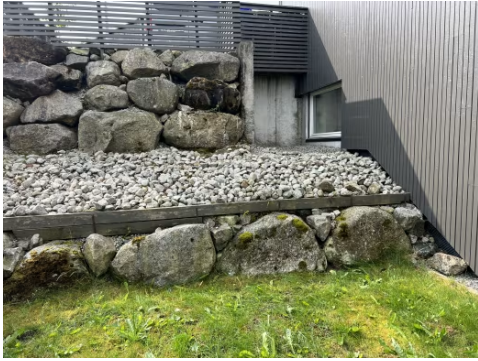
## 6.3 Støttemur

Det registreres mindre riss/sprekker, enkelte formstag er ikke pusset i.  
Noe grønske ved støttemur fasade øst indikerer transport av fukt.  
Det registreres mindre skjevhet/ retningsavvik og varierende glipper i mellom steingjerde av naturstein som ikke er unormalt i forstøtningsmuren av den type.  
Støttemur i terreng oppført i naturstein er ikke tilstrekkelig sikret mot klatring, enkelte løs stein.  
Avstivning/sikring med trepaneler anses som midlertidig løsning.

Påpekte forhold må vurderes utbedret, rekkverk bør etableres i terreng over 0,5 m, for å øke personsikkerhet, sikring mot fall.

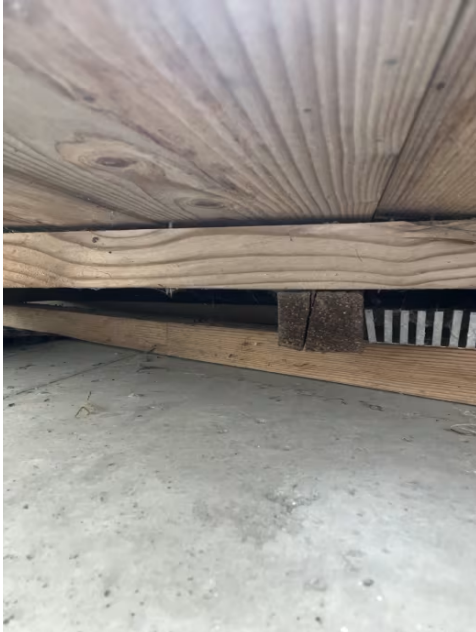
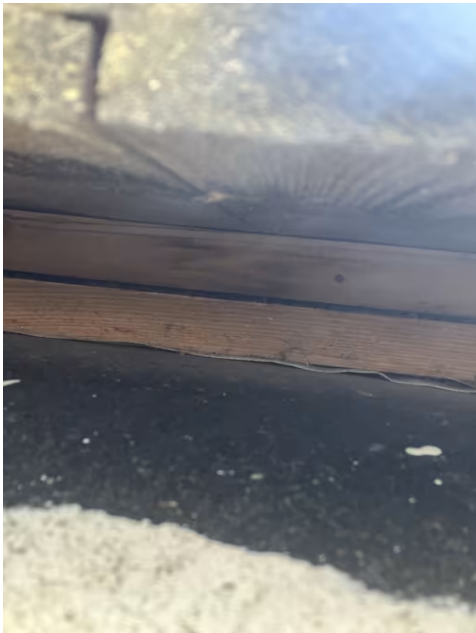
## 6.7 Yttervegger

Stedvis noe liten avstand mellom kledning og terreng ved inngang, dette øker fuktbelastningen på treverket og reduserer utluftingen bak kledningen.

Utvendig kledning fra byggeåret, normal slitasje med noe nedbrytning og tørkesprekker på de mest utsatte steder.

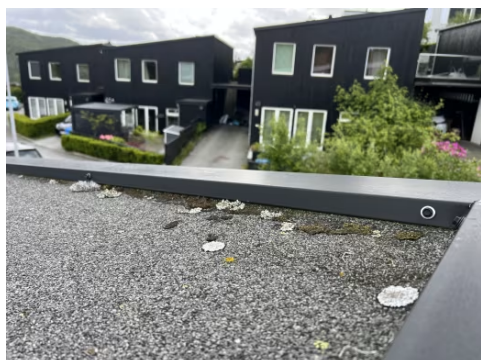
## 6.10 Takteking

Det er observert noe mindre rustdannelse i overgang på takbeslag ved carport, stedvis noe grønske inn mot gesimsbeslag ved bolig. Det registreres mosegroing på taket. Dette reduserer levetiden på tekingen. Papptekking har tilnærmer seg 15 år og tettheten i tiden som kommer er usikker.

Mose/grønske anbefales fjernet, mose tiltrekker fukt

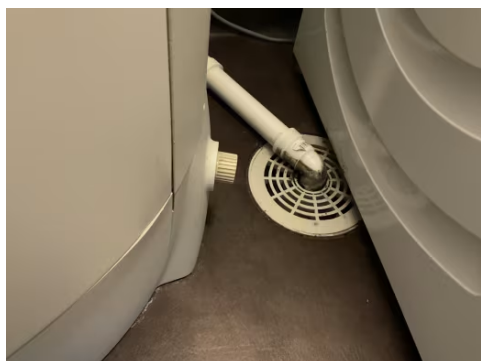
Det ble ikke registrert fukt i konstruksjon skillevegg mellom vaskerom og bad.

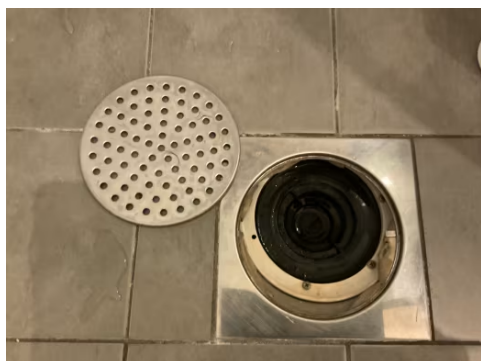
Slukrist er ikke sentrert, det mangler en sluk i klemring.

Det registreres sprekker i flis på vegg i våtsone dusj, med fare for skade i membran/tetsjikt.  
Det bør forventes en redusert gjenværende brukstid på membran/ tettesjikt pga påvist tilstand og alder.  
- Slukrist er ikke sentrert over sluk.  
- Det mangler en skru i klemring ved sluk i dusj.

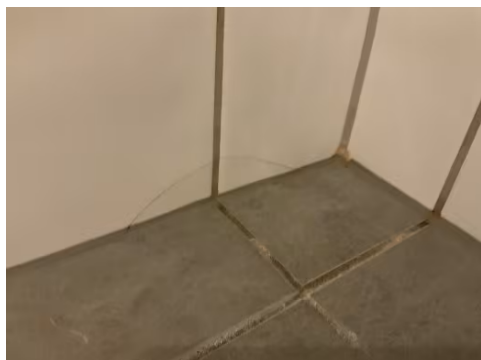
TG.3\_Det registreres riss / sprekker i 2 stk. defekte fliser på nedre del av vegg i dusj ved innvendig hjørne i våtsone.

Lokal oppgradering av sprukket fliser som påvist må påregnes, det er fare for at fliser vill løsner og fukt vill kunne trenge inn mellom membran og fliser på vegg.

2 stk. sprukket flis på vegg i dusj.

På grunn av påviste forhold anbefales montert et dusjkabinett for å unngå ytterligere fuktbelastning i påvente av en oppgradering.

Skader må påregnes oppgradert, estimert kostnad lagt til grunn for lokale tiltak.

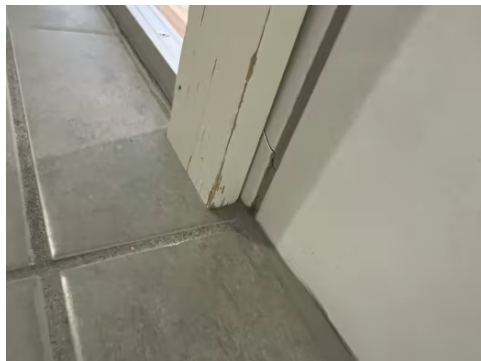
Det er registrert et sprukket flis på vegg bak nedre del av dørlist mot dør terskel, høyre siden.

Sprukket flis bak dør list , noe nedbrytning i nedre del dørlist.

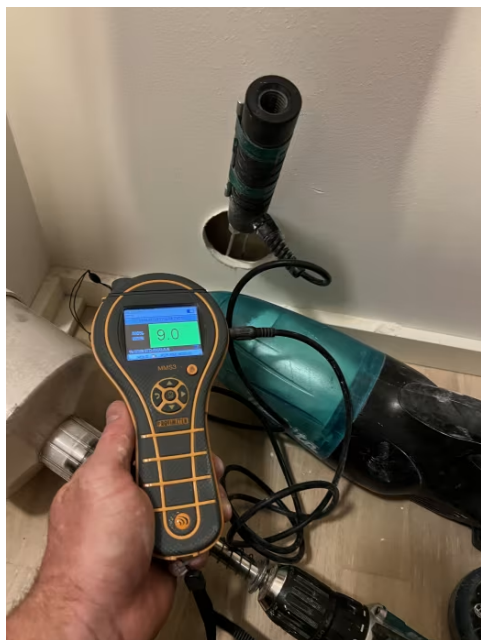
Det ble ikke registrert fukt i konstruksjon vegg ved hulltaking fra tilstøtende vegg.
