Tilstandsrapport

🏠 Selveierleilighet

📍 Ileflaen 1K , 1940 BJØRKELANGEN

Befaringsdato: 08.04.2026

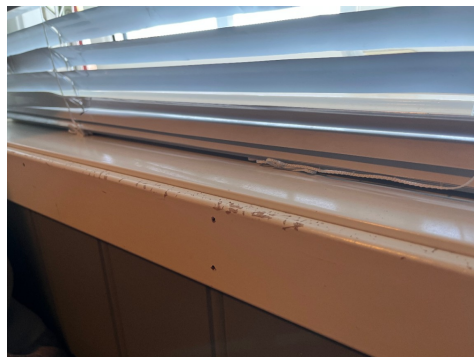
Beskrivelse
Trevinduer med 2-lags isolerglass.
Noe slitasje på lister og utforinger, vurdert til mindre avvik.

Slitasje på lister og foringer.

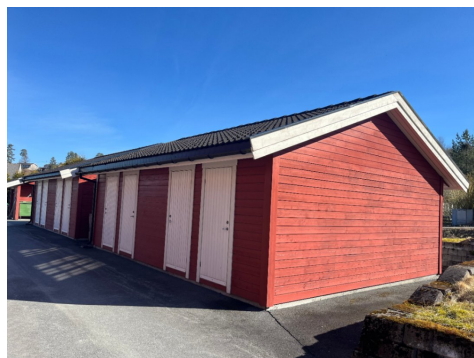
Felles bodbygg.

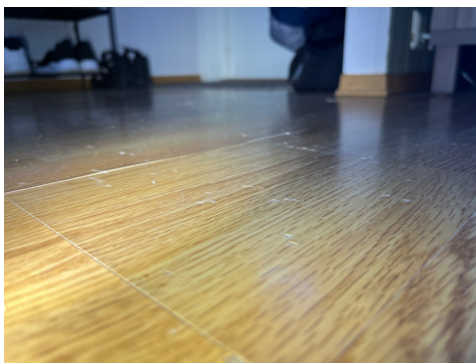
- Overflater har en del slitasjegrad utover det en kan forvente.

Laminatgulvet har svelledede skjøter og merker på deler av gulvet.

Slitasje på laminatgulv.

Overflater bør vurderes utbedret eller skiftet ut ved behov. Svelledede skjøter og merker på laminatgulvet kan forverres over tid, noe som kan redusere gulvets levetid og gi et mindre pent inntrykk. Konsekvensen av å ikke utbedre er hovedsakelig estetisk, men det kan også føre til ytterligere slitasje.

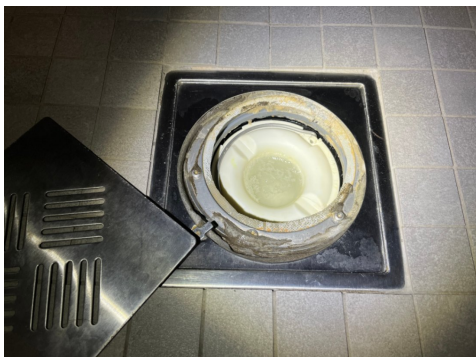
Plastsluk med synlig membranmansjett i dusjsone.
Dokumentert membran/tettesjikt, iht, egenerklæring.

Sluk i dusjsone.

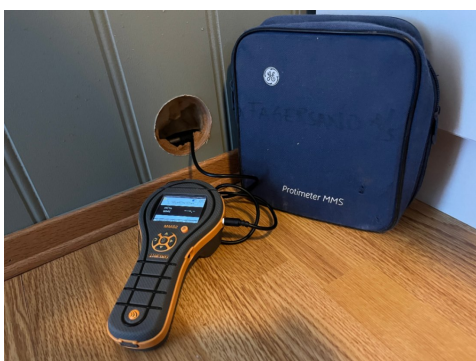
Hulltaking er foretatt i soverom mot dusjnisse.
Fuktmåling i trevirke viste normale verdier.

Fuktmåling uten avvik.

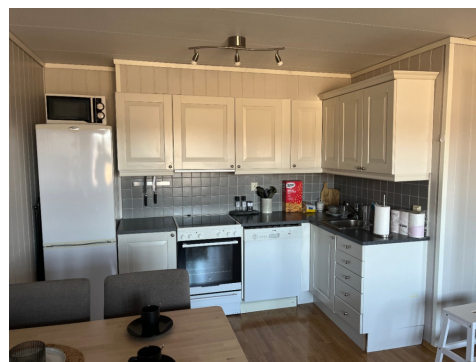
Kjøkkeninnredning med profilerte fronter, over og underskap, laminert benkeplate med nedfelt vaskekum, oppvaskmaskin, komfyr og kjøøl/frys. Lekkasjevarsler i kjøkkenbenk. Laminat på gulv og fliser på vegg over kjøkkenbenk. Ved fuktsøk ble det registrert normale verdier på utsatte steder. Overskap henger litt ut fra veggen og bør festes inntil om mulig.

Kjøkkeninnredning.

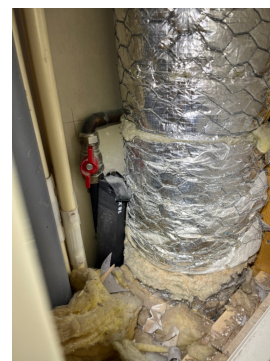
Synlige vannrør av stål og plast med rør-i-rør system. Stoppekran i sjakt på bad, noe begrenset tilgang og luke er ikke merket med stoppekran, det anbefales at denne merkes.

Det er ikke kjent løsning for rør-i-rør systemet da det ikke kunne observeres fordelerskap, dette bør undersøkes nærmere.

Stoppekran, funksjonstestet ok.

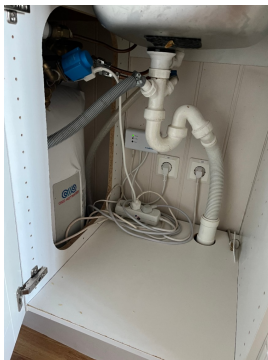
- Det er ikke påvist tilfredsstillende el-tilkobling av varmtvannstank iht. gjeldende forskrift.

Varmtvannsbereder er tilkoblet med skjøteledning og stikkontakt, dette er ikke iht. gjeldene krav.

Fra 2010, skal det ved nyinstallasjon av varmtvannsbereder større enn 2000W, ha direkte el-tilkobling. (Fra 2014 større enn 1500W).

Varmtvannsbereder i kjøkkenbenk.

- Det bør etableres tilfredsstillende el-tilkobling etter gjeldende forskrift.

Det bør etableres tilfredsstillende el-tilkobling etter gjeldende forskrift for å redusere risiko for varmegang og brann.

Skjøteledninger bør unngås for å minske risiko for brann.

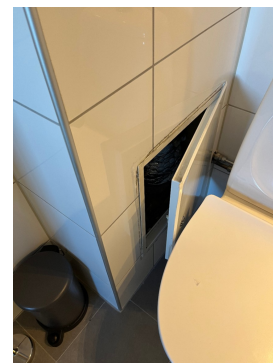
Luke til sjakt er ikke festet tilstrekkelig og låsemekanismen virker kun delvis.

Luke til sjakt på bad.

Ramme til luke må festes og den må kunne lukkes forsvarlig, for å unngå trekk, samt at sjakt kan være bygget som en brannsjakt og må da være tett for å opprettholde brannsikkerheten.

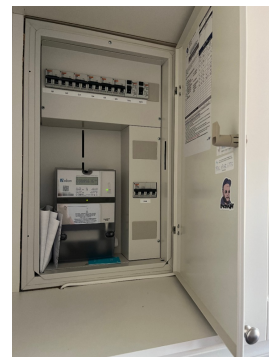
Sikringsskap.

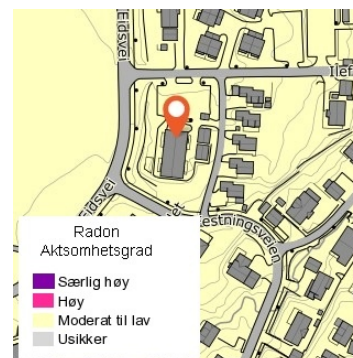
Eiendommen ligger i et område som NVE Radon aktsomhetskart er definert med "moderat til lav" aktsomhetsgrad.

- Det bør gjennomføres radonmålinger.

Det bør gjennomføres radonmålinger for å avdekke eventuelle forhøyede radonverdier, da langvarig eksponering for radongass kan medføre alvorlige helseskader. Eiendommen ligger i et område med "moderat til lav aktsomhetsgrad" for radon ifølge NGU aktsomhetskart.
