Enebolig Husdalsvegen 35  
Husdalsvegen 35  
7303 Orkanger

**Utført av:**

Dato: 14/08/2025

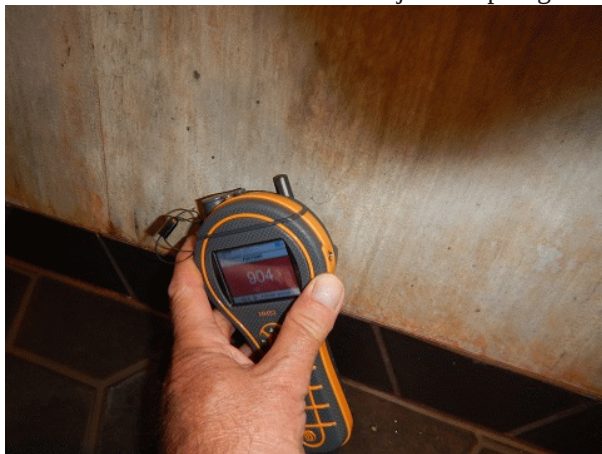
Det er påvist fuktskader/spor etter skadedyr.

**Merknader:** Det ble registrert forhøyede fuktverdier i plate i dusjnische. Badet har elektrisk avtrekksvifte, men ingen ventil i vindu. Tilluft til rommet skjer via åpning ved terskel.

| | <p>Begrunnelse: Moderat avvik i fuktforhold kombinert med begrenset ventilasjon gir økt risiko for utvikling av fuktskader over tid.</p> <p>Risiko: Mulig fuktopphopning i konstruksjon og overflater, som kan føre til mugg, råte og redusert levetid på bygningsmaterialer.</p> <p>Konsekvens: Potensielt behov for utbedring av ventilasjon og kontroll/utbedring av fuktsikring i dusjnise.</p> <p>Anbefalt tiltak: Følge opp ventilasjon, vurdere supplerende fuktmålinger og eventuelt utbedre tetting og ventilasjon i rommet..</p> |

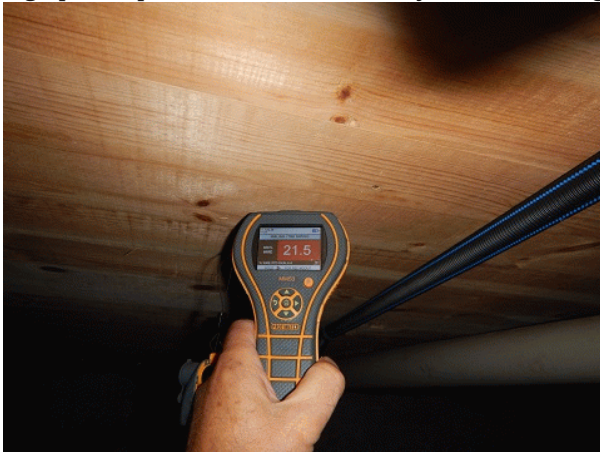
Det er påvist fuktskjolder, støvkondens, svertesopp og spor etter sopp, råteskader og/eller skadedyr.

**Merknader:** Kjeller er uinnredet. Måling viser vektprosent på 21,5?% i himling, noe som overstiger 20?% og kan være tegn på fuktproblematikk i konstruksjonen. Det er registrert fuktskjolder og fuktige vegger.

| | <p>Begrunnelse: Forhøyede fuktverdier og synlige fuktmerker indikerer moderat risiko for fuktskader.</p> <p>Risiko: Skjulte fuktskader kan utvikle seg videre, med mulig påvirkning på konstruksjon, innemiljø og helse.</p> <p>Konsekvens: Potensielt behov for utbedring og videre undersøkelser for å kartlegge omfanget av fuktproblematikken.</p> <p>Anbefalt tiltak: Kontrollere fuktkilder, forbedre drenering og ventilasjon, samt følge opp med supplerende fuktmålinger og eventuell utbedring av konstruksjoner.</p> |
