Tilstandsrapport

Enebolig

Vestbyvegen 41 , 2270 FLISA

Befaringsdato: 10.05.2026

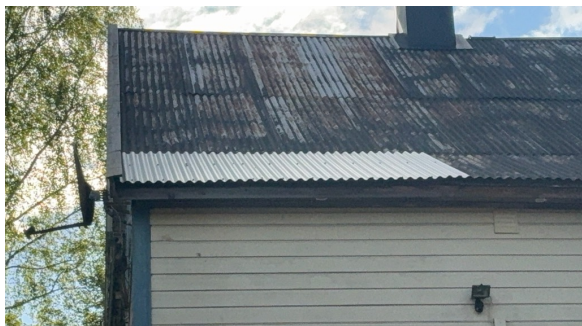
Taket har passert forventet brukstid og det har vært lekkasje ved to anledninger.

Det er mye rust på overflater.

Det har vært gjort utskifting ifm. lekkasje.

Taktekking er moden for utskifting.

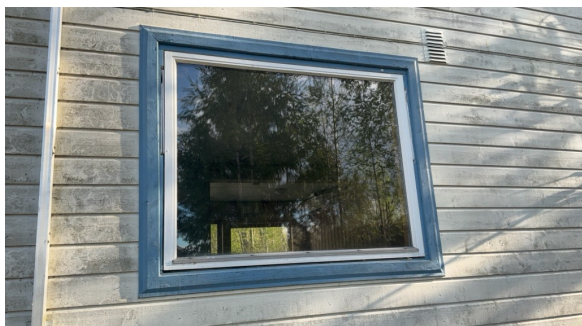
Mangel på beslag og takrenner medfører økte fuktbelastninger på omkringliggende konstruksjoner.

Vinduer har omramminger i stedet for vannbrettbeslag.

Etter hvert som vinduer skiftes anbefales det etablering av vannbrett over og under vinduer.

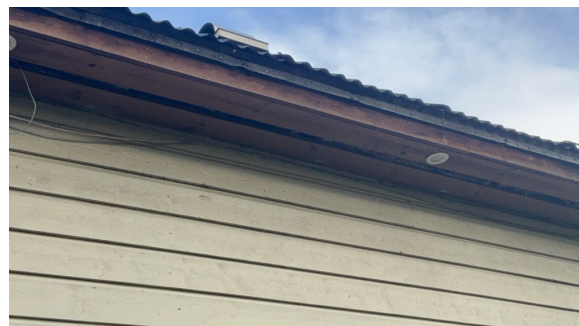
Det er ikke takrenner og beslag

Montering av beslag og takrenner ifm. utskifting av taktekking.

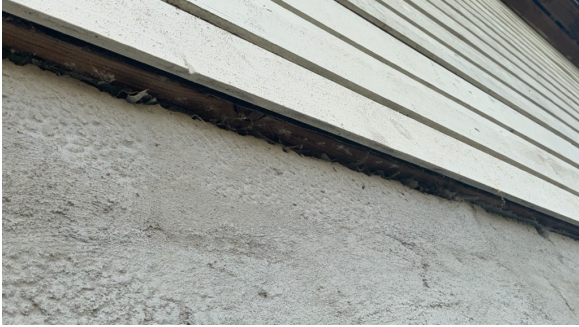
- Uten tilstrekkelig lufting bak bordkledningen kan fuktighet som trenger inn bak bordene eller gjennom veggen innenfra ikke tørke opp. Dette skaper ideelle forhold for råtesopp og muggvekst.

Det er ikke lufting i underkant av kledning.

Etablering av lufting bak kledning er en omfattende operasjon. Det fremkommer foreløpig ikke tegn på skader som følge av manglende lufting og tiltak anses derfor ikke på tidspunkt å være nødvendig, men dette kan oppstå på sikt.

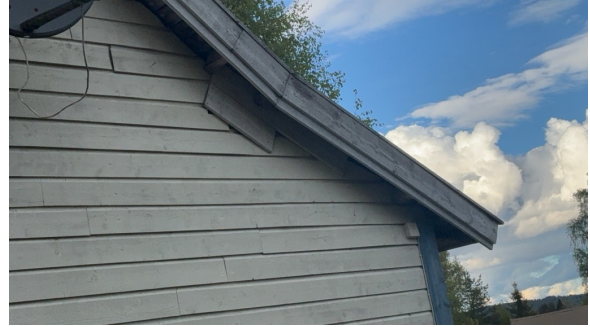
Stedvis enkle og manglende tilslutninger.

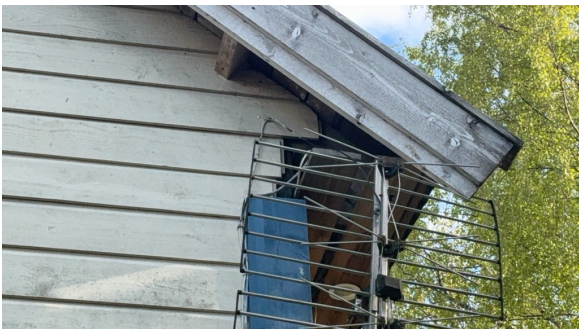
Eksempel på uferdig overgang

Inspeksjon av loft ved mulighet.

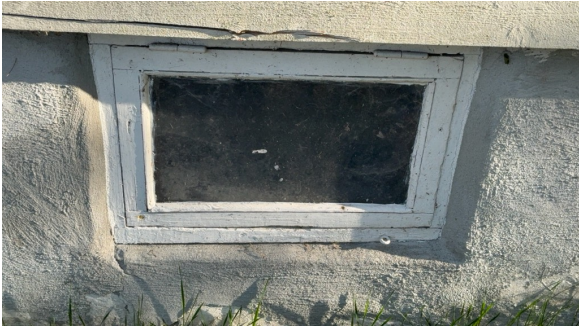
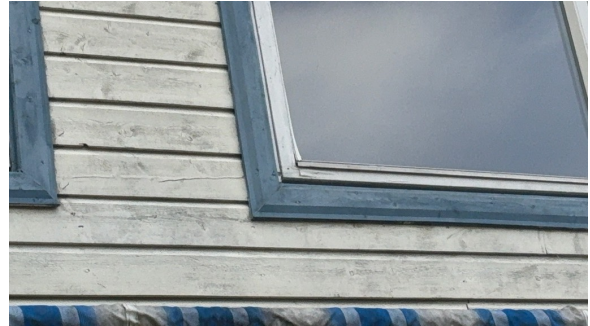
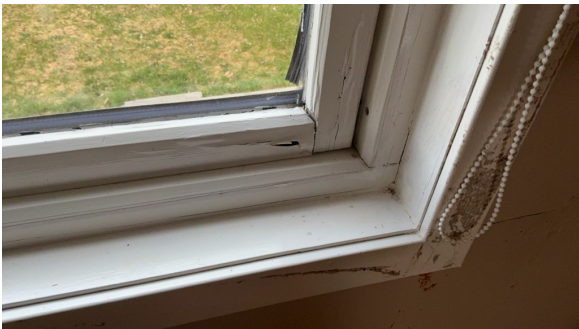
Eksempel på tilstand.

Vedlikehold av overflater.
Utskifting av glass/vinduer etter behov.

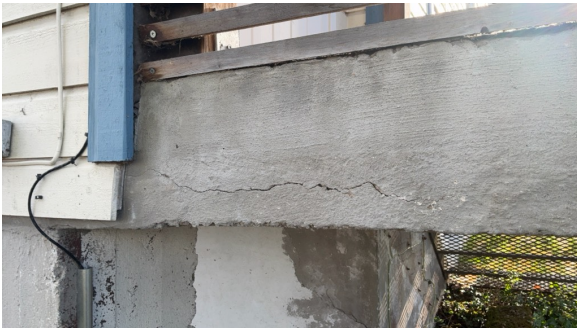
Veranda ved entre: Sprekk i betongdekke på undersiden og på dekkkant. Ett hjørne av dekke har ikke understøttelse, ukjent om dekke er armert for å være utkraget uten understøttelse. Det er ikke tett overgang mellom tak over veranda og vegg på bolig. Det er delvis fliser på gulv, det er bom i fliser. Veranda av tre har kraftige skjevheter.

Sprekk i side på dekkkant

Veranda ved entre: Synlig armering bør renses for rust før gjenværende jern behandles og dekke tettes med murpuss. Det bør vurderes å etablere understøttelse av dekke. Etablering av tett overgang mellom tak og vegg. Komplettering/reparering av gulv.

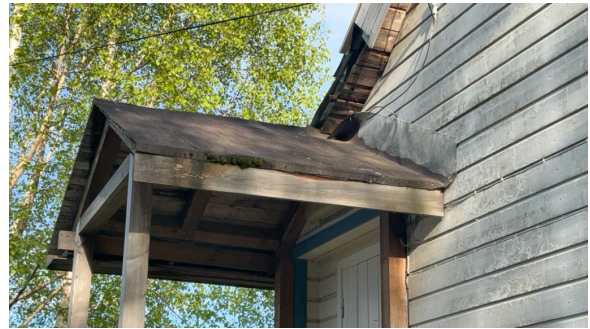
Utett overgang mellom tak og vegg.

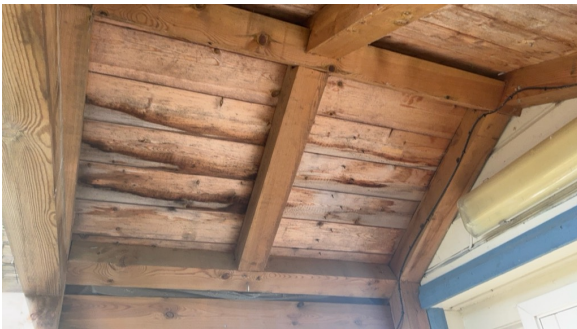
Svertesopp og fuktmerker i himling.

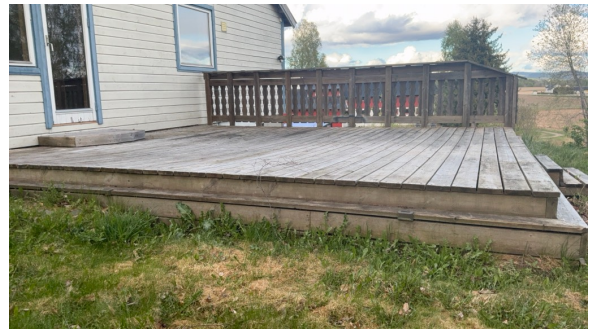
Skjevheter på konstruksjonen.

Veranda av tre: For utbedring må konstruksjoner rives og bygges på nytt. Etablering av ny fundamentering bør påregnes for å sikre at skjevheter ikke oppstår på nytt.

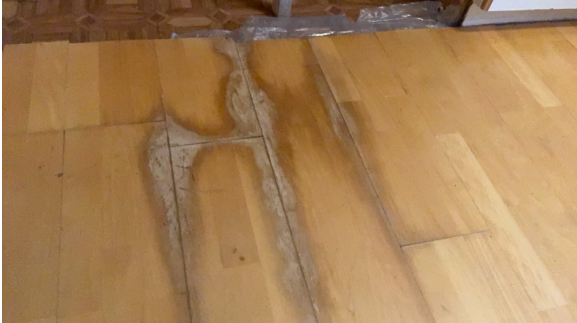
Fuktskader og slitasje på gulv på kjøkken.

Slitasje og fuktskader på gulv på kjøkken.

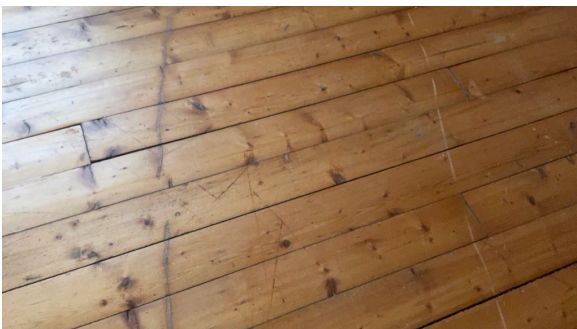
Slitasje på gulv.

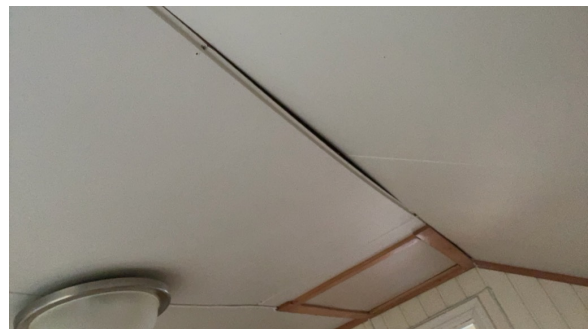
Gjenstående belistning.

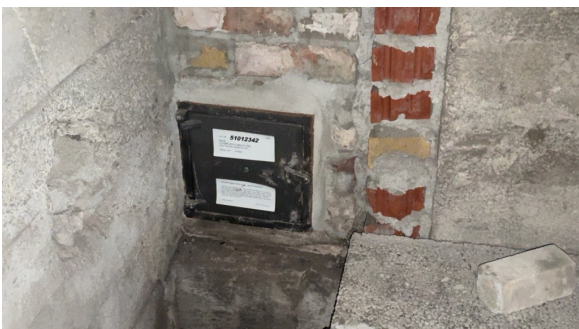
Noen riss i brannmur.

- Det bør foretas nærmere undersøkelser av pipeløp.

Vedlikehold av overflater.

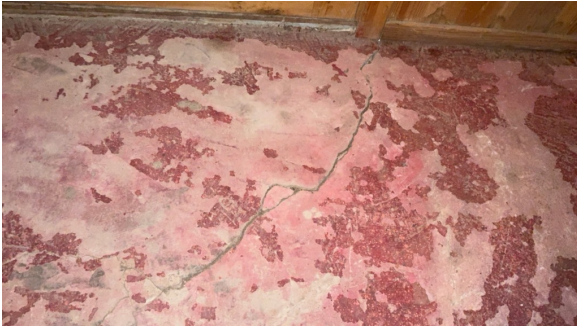
Det er sprekker i betonggulv.

Avskaling av maling og sprekker i betonggulv.

- Ytterligere undersøkelser må foretas for å få kartlagt tilstanden og omfanget på eventuelle skader.

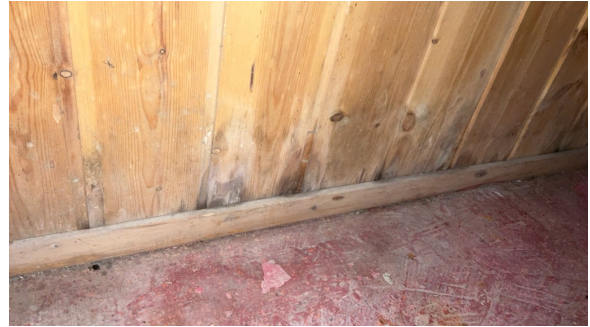
Det er synlige fuktmerker og fuktpåkjenninger på utforede vegger. Utforede vegger mot terreng er en risikokonstruksjon og ut fra de synlige symptomer så må det forventes at det finnes skjulte fukt- og råteskader.

Det er flere steder synlige fuktpåkjenninger på utforede vegger mot terreng.

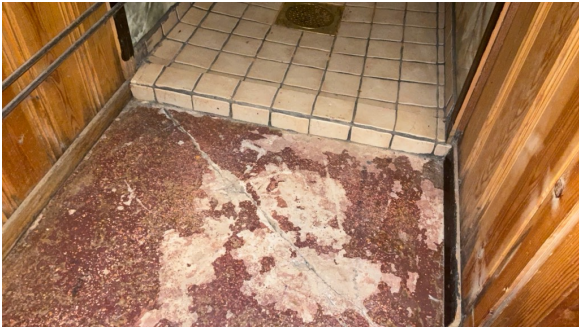
Det er sprekker og avskaling på betonggulv.

Avskaling på gulv og sprekk i gulv.

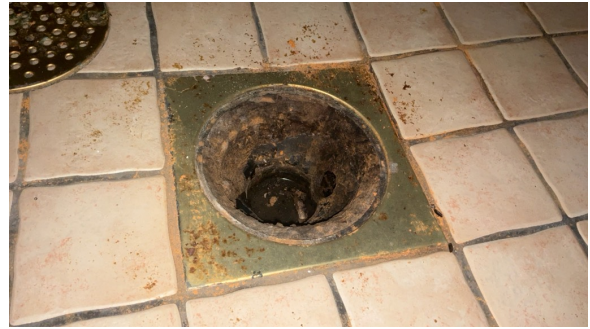
Sluk av plast, det er ikke tegn til membran på gulv.

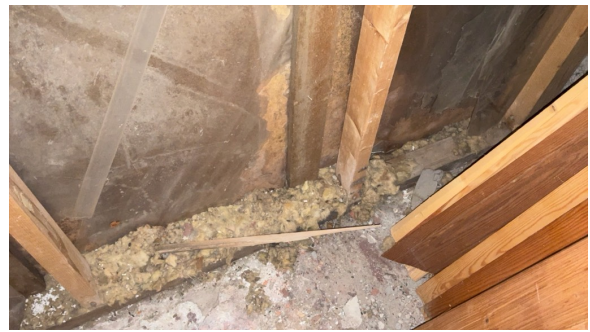
Det er noe fuktmerker på baksiden av plater.

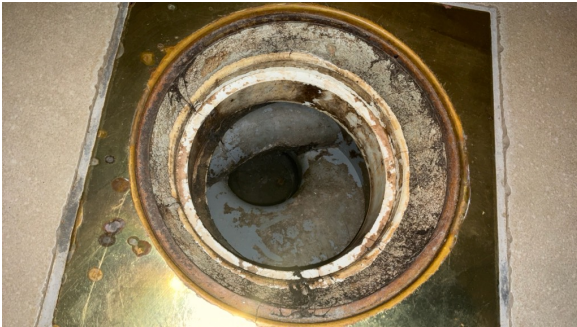
To sluk av plast i rommet.

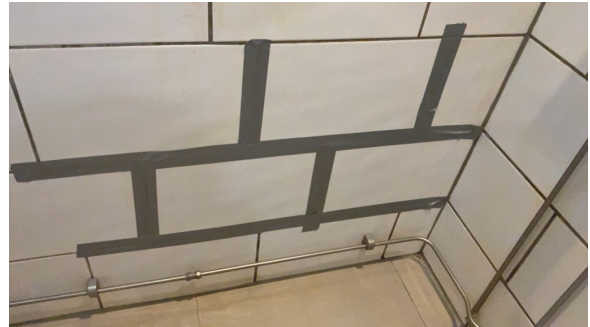
Det er tapet over sprekker i fuger.

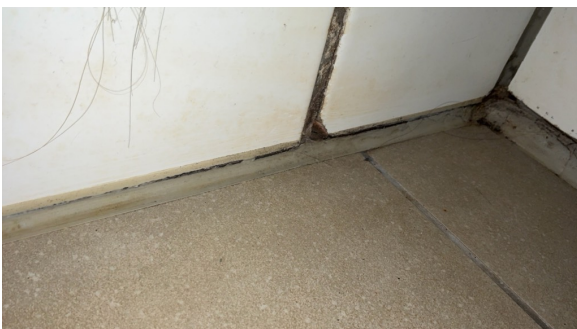
Det sprekker opp i fuger på fliser og mellom gulv og vegg i dusjsonen.

Det sprekker opp mellom gulv og vegg.

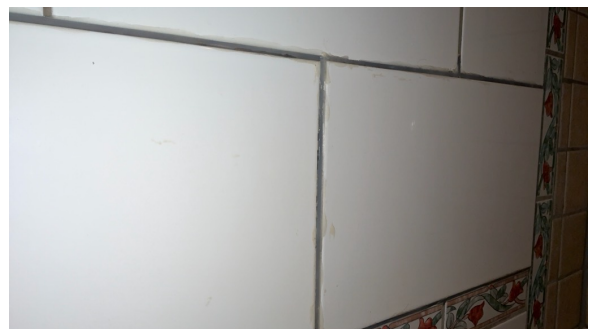
Påført silikon etter oppsprekking i fuger.

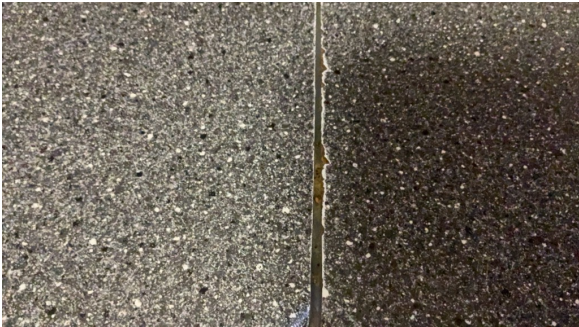
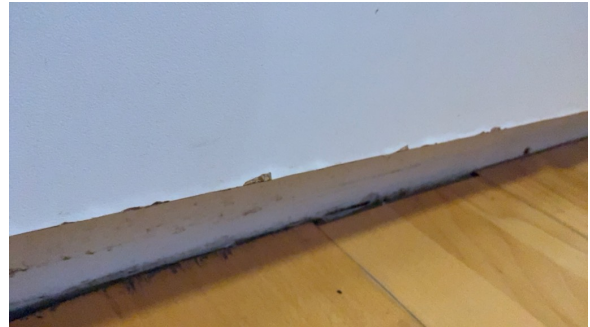
Eksempel på slitasje.

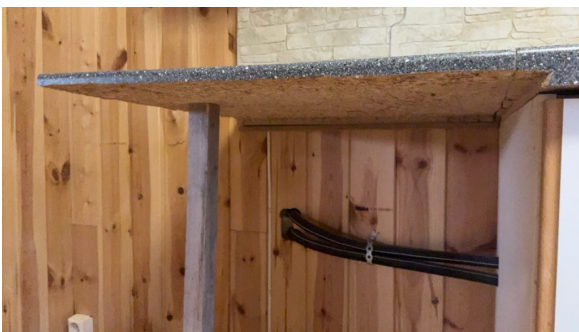
Det er skjørt ut ekstra plass på undersiden av benkeplate. Midlertidig oppstiving.

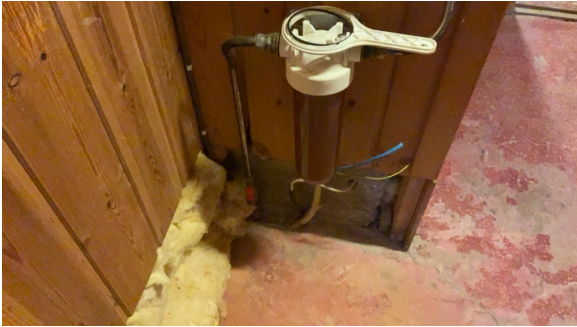
Vanninntak.

- Det er påvist at eventuelt lekkasjevann fra rør i rør system ikke ledes til sluk eller annen kompensierende løsning.

- Det bør foretas tiltak på anlegget som sikrer bedre løsning på eventuelt lekkasjevann fra rør i rør system.

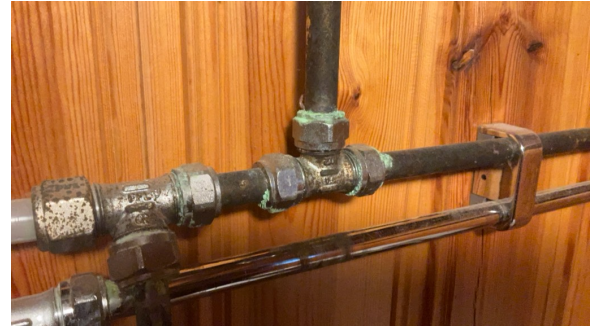
Det er korrosjon på flere skjøter.

Eksempel på korrosjon.

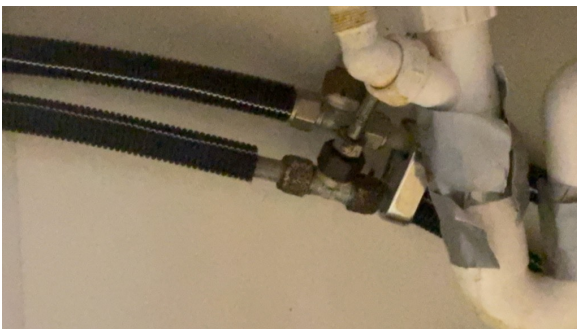
Det er ikke forsegling mellom vannrør og varerør på kjøkken.

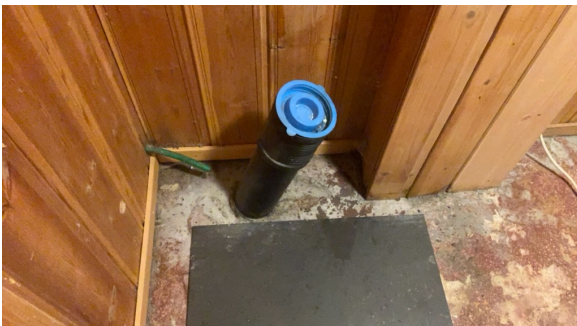
Det kommer opp stikk i kjeller, ukjent hva dette er

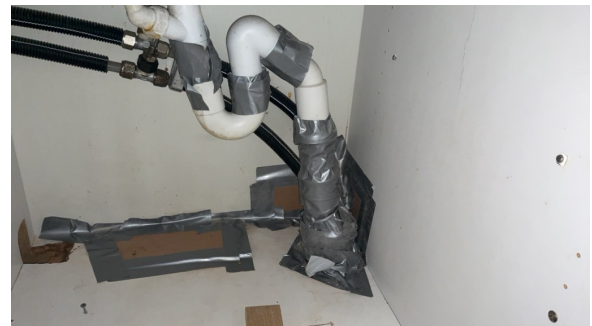
Mye tape rundt avløpsrør på kjøkken.

Kontroll/utbedring av avløpsrør på kjøkken.

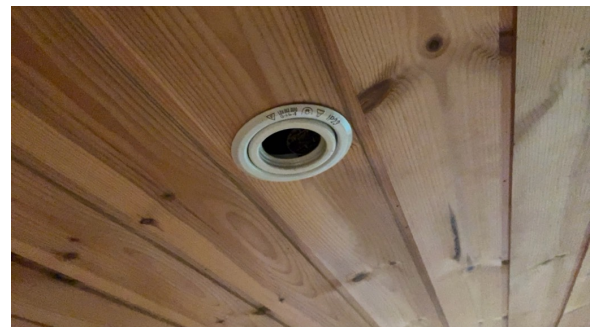
Det er ikke lys i alle spotter.

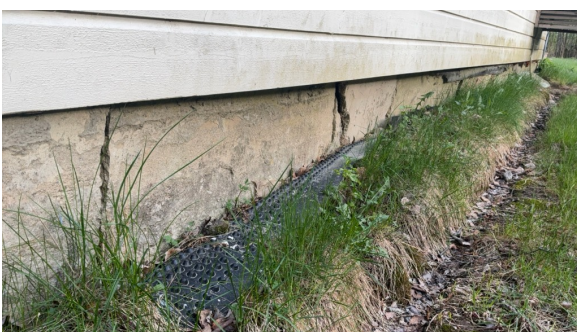
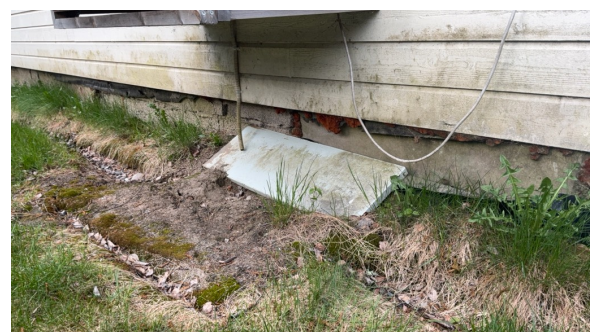
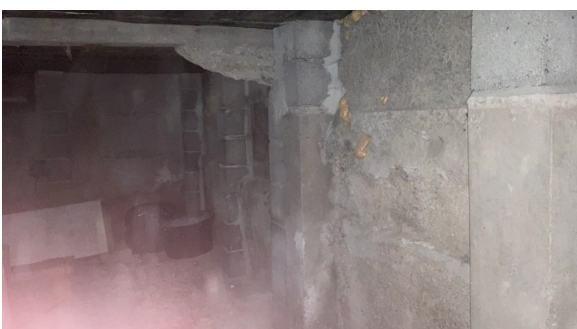
Det er sprekker i grunnmurer flere steder.

Det er kraftige sprekker og skjevheter også på innsiden av grunnmur.

Sprekk og skjevheter på grunnmur.

Grunnmur fremstår med betydelige svekkelser på oversiden av boligen og helhetlig utbedring/forsterkning bør utføres.
