Vestbyvegen 41, 2270 FLISA

LAUTA

Nøkkelinformasjon

Salgsobjekt: Enebolig
Eierform: Eiet
Byggeår: 1950
BRA-i/BRA Total 151/151 kvm
Tomtstr.: 2 423.2 kvm
Soverom: 3
Gnr./bnr. Gnr. 111, bnr. 11
Oppdragsnr.: 1212260045

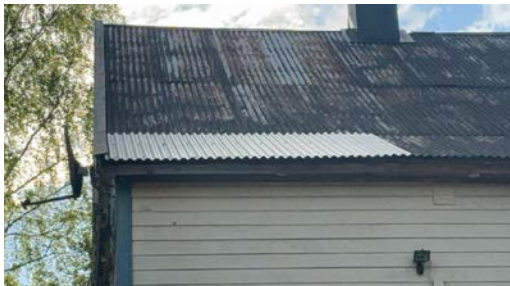
Taktekking er moden for utskifting.

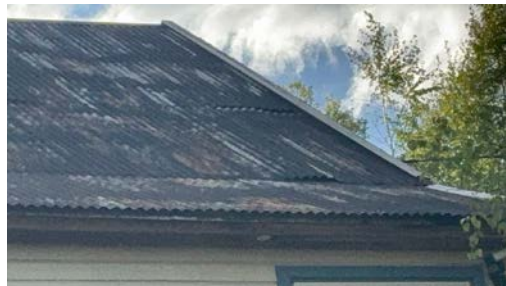
Det har vært gjort utskifting ifm. lekkasje.

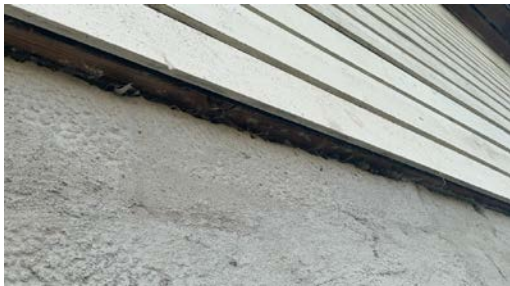
Det er ikke lufting i underkant av kledning.

Etablering av lufting bak kledning er en omfattende operasjon. Det fremkommer foreløpig ikke tegn på skader som følge av manglende lufting og tiltak anses derfor ikke på tidspunkt å være nødvendig, men dette kan oppstå på sikt.

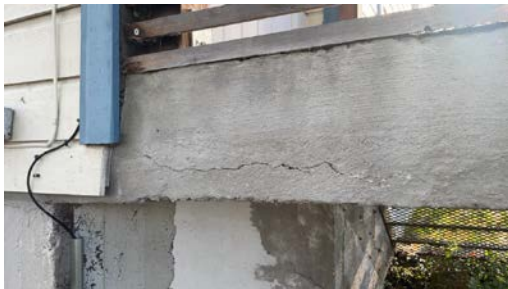
Sprekk i side på dekkekant

Veranda ved entre: Synlig armering bør renses for rust før gjenværende jern behandles og dekke tettes med murpuss. Det bør vurderes å etablere understøttelse av dekke. Etablering av tett overgang mellom tak og vegg. Komplettering/repatering av gulv.

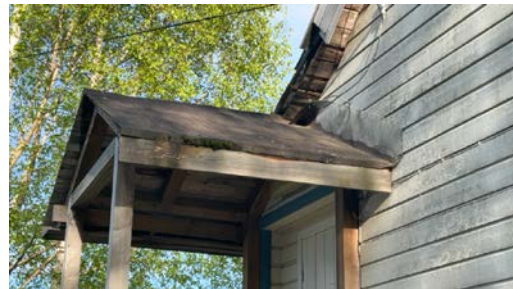
Uttett overgang mellom tak og vegg.

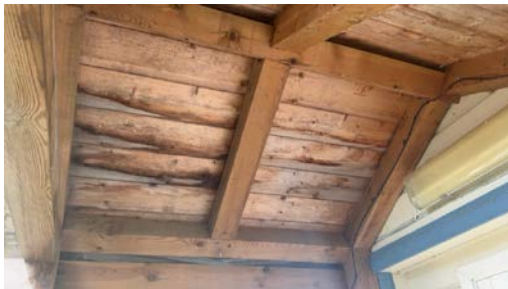
Svertesopp og fuktmerker i himling.

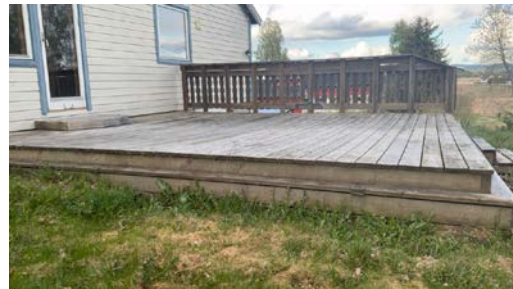
Skjevheter på konstruksjonen.

Veranda av tre: For utbedring må konstruksjoner rives og bygges på nytt. Etablering av ny fundamentering bør påregnes for å sikre at skjevheter ikke oppstår på nytt.

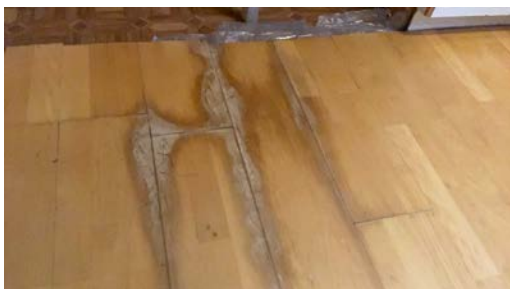
Slitasje og fuktskader på gulv på kjøkken.

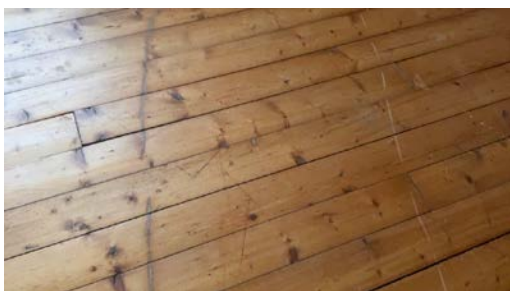
Slitasje på gulv.

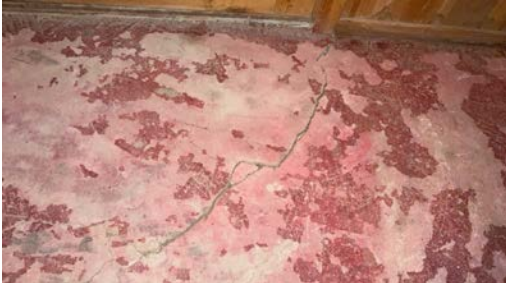
Avskaling av maling og sprekker i betonggulv.

- Ytterligere undersøkelser må foretas for å få kartlagt tilstanden og omfanget på eventuelle skader.

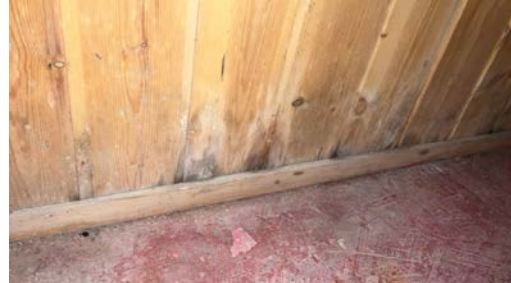
Det er flere steder synlige fuktpåkjenninger på utforede vegger mot terreng.

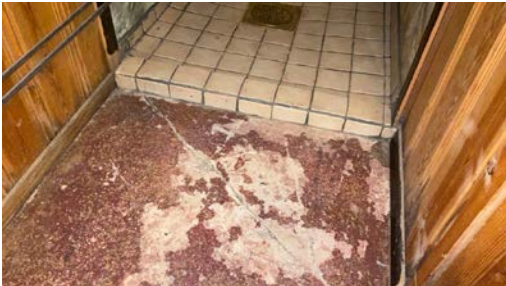
Avskaling på gulv og sprekk i gulv.

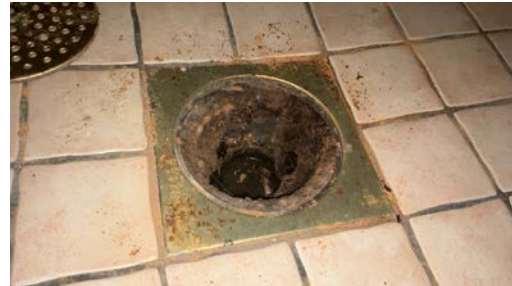
Sluk av plast, det er ikke tegn til membran på gulv.

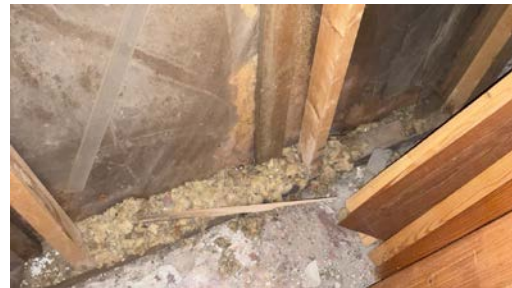
Det er noe fuktmerker på baksiden av plater.

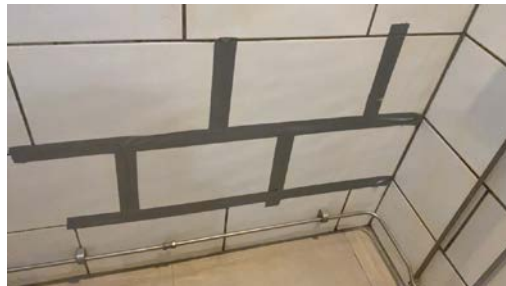
Det er tapet over sprekker i fuger.

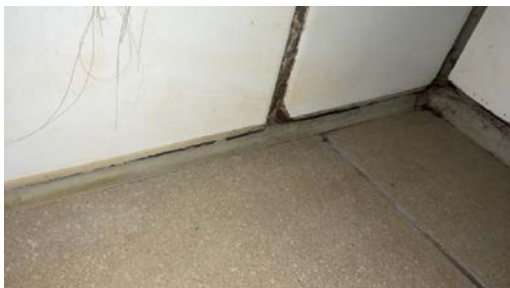
Det sprekker opp mellom gulv og vegg.

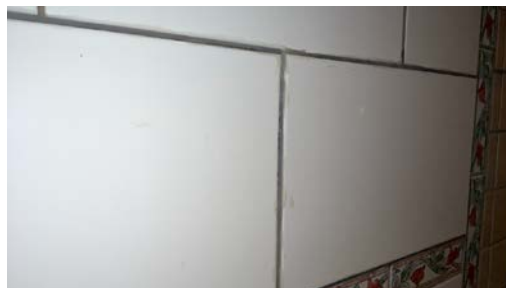
Påført silikon etter oppsprekking i fuger.

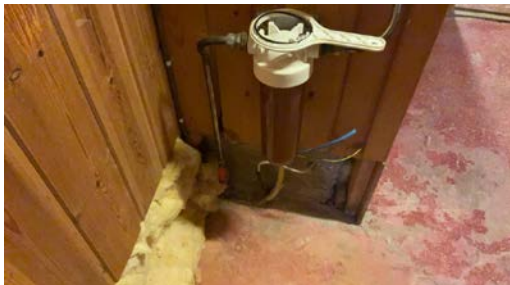
Vanninntak.

- Det bør foretas tiltak på anlegget som sikrer bedre løsning på eventuelt lekkasjevann fra rør i rør system.

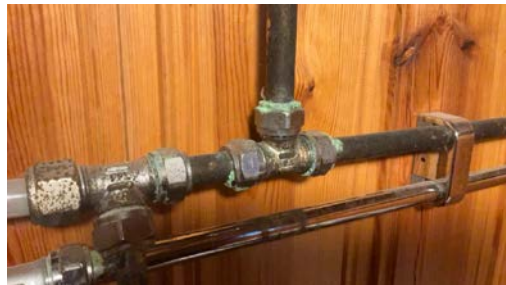
Eksempel på korrosjon.

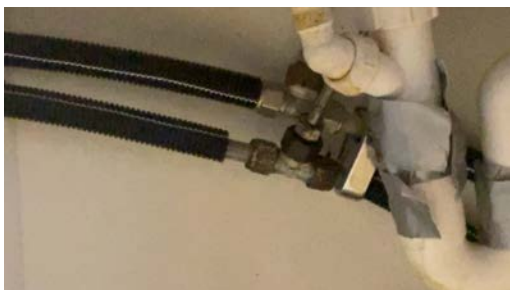
Det er ikke forsegling mellom vannrør og varerør på kjøkken.

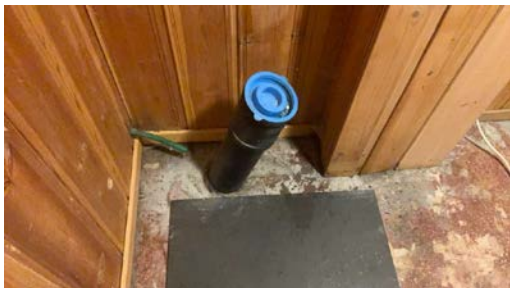
Det kommer opp stikk i kjeller, ukjent hva dette er

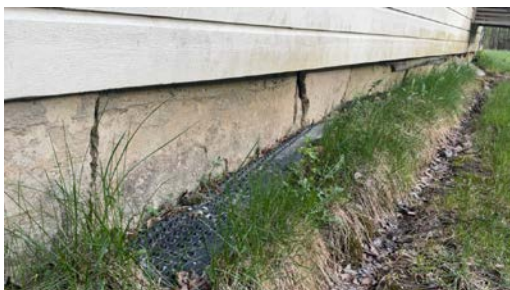
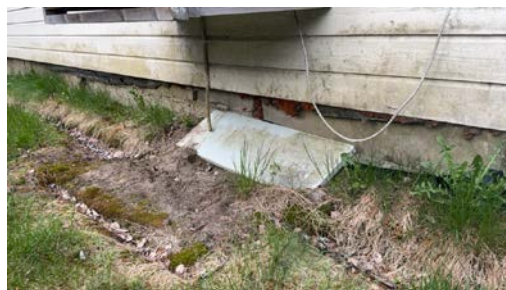
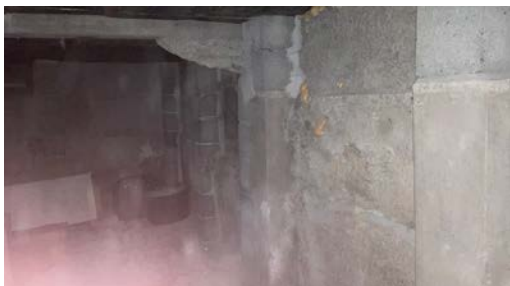
Avvik: Det er registrert setningsskader/store riss/sprekker. Det er sprekker i grunnmurer flere steder. Grunnmur er trykket inn på oversiden av boligen. Det er kraftige sprekker og skjevheter også på innsiden av grunnmur.

Sprekk og skjevheter på grunnmur.

Grunnmur fremstår med betydelige svekkelser på oversiden av boligen og helhetlig utbedring/forsterkning bør utføres.
